Odborný posudek

## **Odborné posouzení střechy zimního stadionu včetně doporučení nápravných opatření**

Winning Group Arena  
Křídlovická 911/34  
603 00 Brno-Staré Brno

**Zpracováno v období**  
Říjen 2022

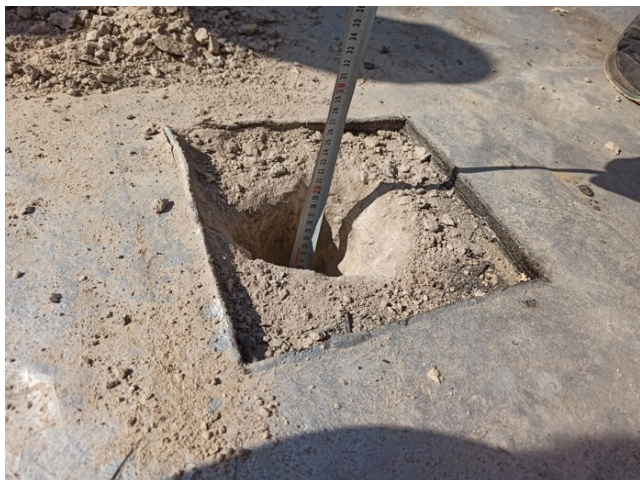
Fotka 11: Pohled na provedenou sondu S1

| Vrstva (od exteriéru) | Tloušťka [mm] | Stav vrstev |
|---|---|---|
| Reflexní nátěr vyztužený skleněnou tkaninou | - | lokálně znečištěný a zdegradovaný, stopy po stojící vodě |

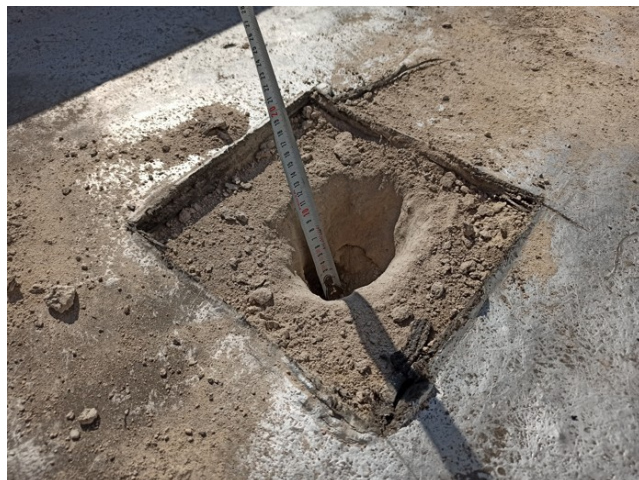
Fotka 12: Pohled na provedenou sondu S2

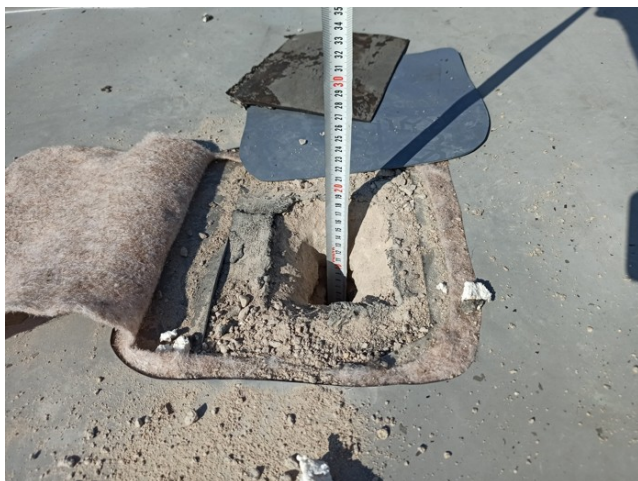
Fotka 15: Pohled na provedenou sondu S3

| Vrstva (od exteriéru) | Tloušťka [mm] | Stav vrstev |
|---|---|---|
| Povlaková hydroizolace na bázi PVC-P bez výztužné vložky | ~ 1,5 | suchá na spodním povrchu, lokální perforace HI, mírná degradace horního povrchu, lokálně zapravena vyztuženou HI stěrkou |

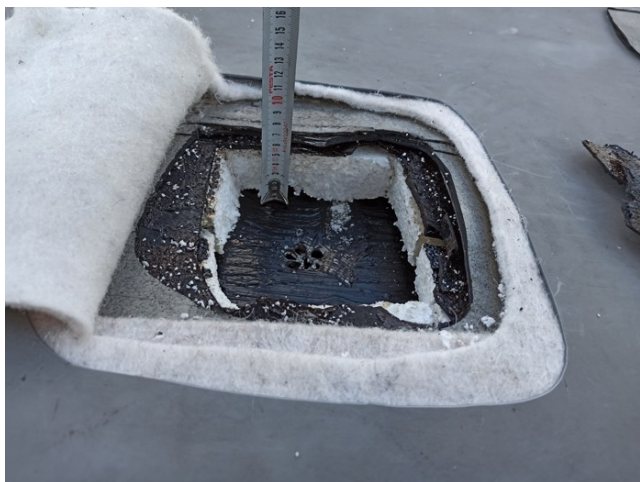
Fotka 17: Pohled na provedenou sondu S4

| Vrstva (od exteriéru) | Tloušťka [mm] | Stav vrstev |
|---|---|---|
| Povlaková hydroizolace na bázi PVC-P bez výztužné vložky | ~ 1,5 | suchá na spodním povrchu, lokální perforace HI, mírná degradace horního povrchu, lokálně zapravena vyztuženou HI stěrkou |

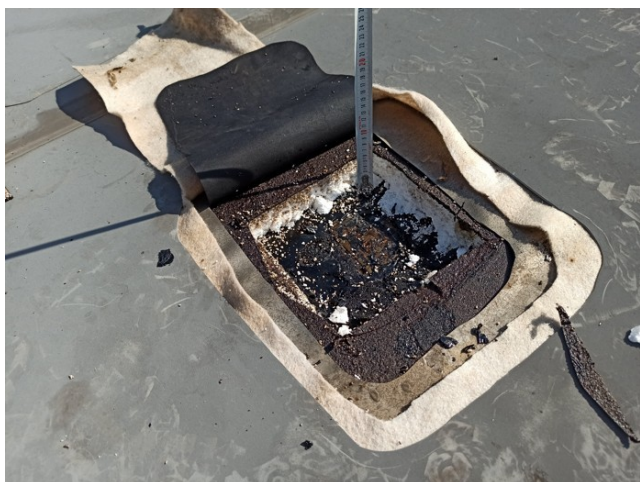
Fotka 19: Pohled na provedenou sondu S5

| Vrstva (od exteriéru) | Tloušťka [mm] | Stav vrstev |
|---|---|---|
| Povlaková hydroizolace na bázi PVC-P bez výztužné vložky | ~ 1,5 | mokrý na spodním povrchu, lokální perforace HI, mírná degradace horního povrchu, lokálně zapravena vyztuženou HI stěrkou |

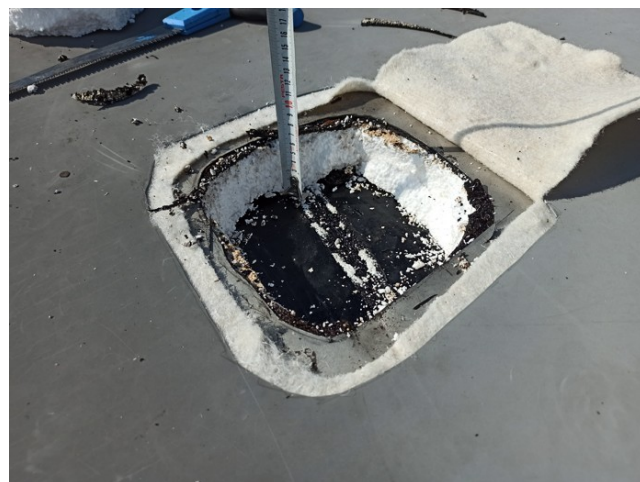
Fotka 20: Pohled na provedenou sondu S6

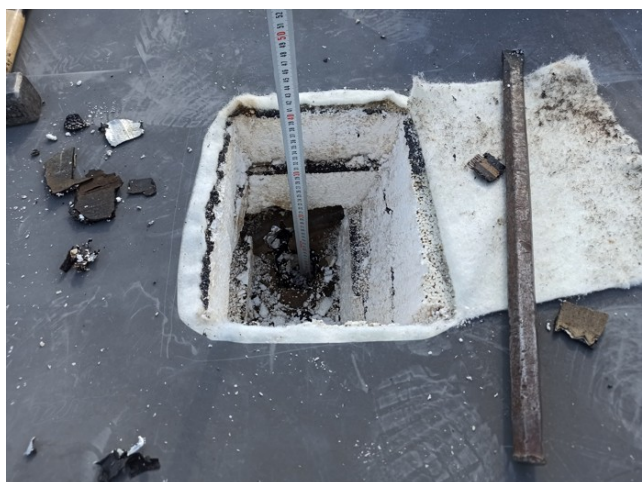
Fotka 23: Pohled na provedenou sondu S7

| Vrstva (od exteriéru) | Tloušťka [mm] | Stav vrstev |
|---|---|---|
| Povlaková hydroizolace na bázi PVC-P bez výztužné vložky | ~ 1,5 | suchá na spodním povrchu, lokální perforace HI, mírná degradace horního povrchu, lokálně zapravena vyztuženou HI stěrkou |

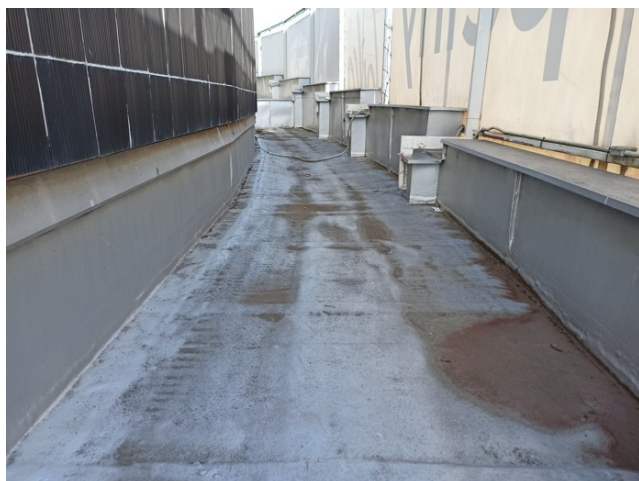
Sklon hlavní hydroizolační vrstvy byl při průzkumu změřen v intervalu 1° až 3°. V ploše ochozu jsou patrné známky po stojící vodě. Obvodový ochoz disponuje větším počtem výškových úrovní, které se mění od vstupu na ochoz směrem do poloviny průměru kopule arény.

Fotka 25: Pohled na hydroizolační povlak obvodového ochozu se stopami po stojící vodě

**Vlivem nevhodného osazení střešních vtoků obvodového ochozu** dochází v ploše střechy ke vzniku kaluží. Voda zadržovaná na střeše působí na hydroizolaci mírným hydrostatickým tlakem a hrozí rychlejší degradace povlakové hydroizolace. Tímto se také zvyšuje riziko zatečení srážkové vody případnými netěsnostmi. Dále se v těchto místech usazují nečistoty a ty mohou být z dlouhodobého hlediska zdrojem bakterií a mikroorganismů, které působí negativně na životnost hydroizolační vrstvy.

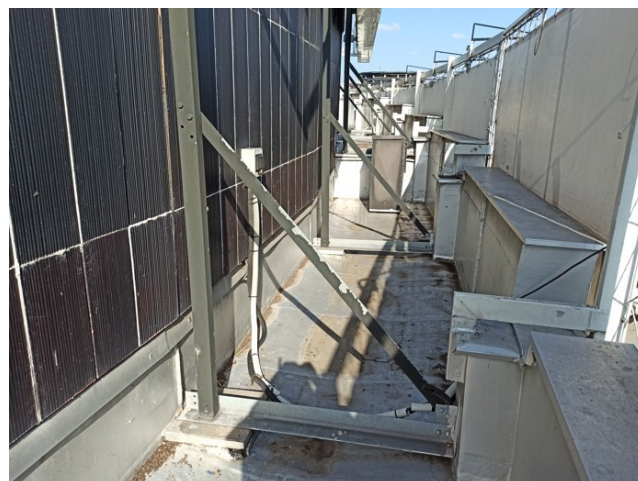
Fotka 26: Pohled na obvodový ochoz spolu s technologiemi a ocelovými vzpěrami se stopami po stojící vodě

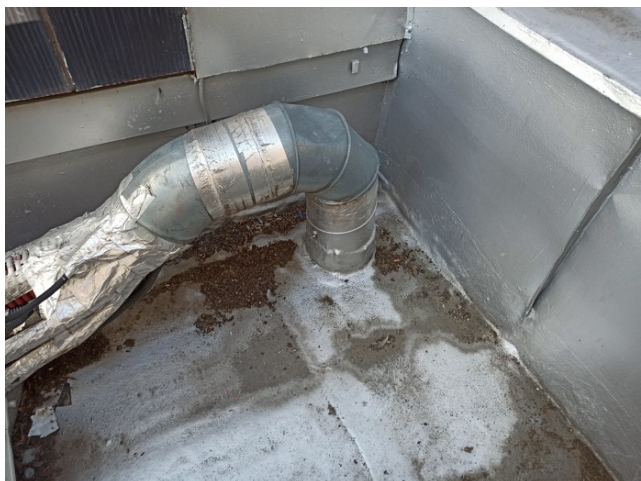
Svislé opracování trubních prostupů je realizováno vytažením do výšky přibližně 80 mm, kde je přelepeno hliníkovou lepicí páskou. Tímto způsobem jsou opracovány i kabely, které vedou z potrubí. V případě větracích komínků je svislé opracování v podobě vytažení hydroizolace z asfaltových pásů na těleso komínku.

Fotka 27: Pohled na kabelový prostup kabeláže spolu s klempířským oplechováním atiky a budovy obvodového ochozu

**Prostupy na obvodovém ochozu jsou provedeny nestandardně.** Hlavní hydroizolační vrstva není vytažena do 150 mm výšky prostupu se stažením nerezovou objímkou a zatmelením a místy není vytažena vůbec. V těchto místech je pouze oblepena hliníkovou páskou. Takové řešení představuje významné riziko zatečení srážkových vod nejen do střešního souvrství, ale i do interiéru objektu.

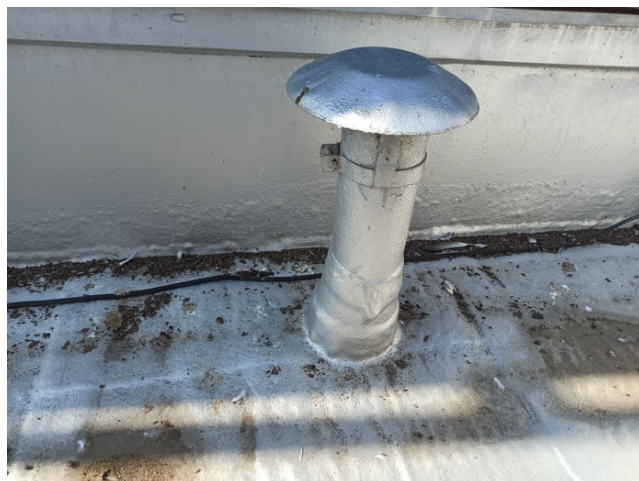
Fotka 28: Pohled na opracování větracího komínku obvodového ochozu

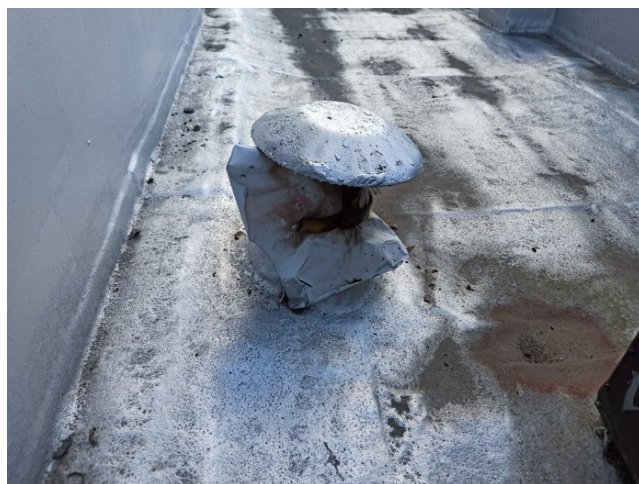
Nad rovinu ochozu vystupují prvky vzduchotechniky, trubky kabeláže, větrací komínky a jsou zde umístěny kondenzační jednotky, které jsou podloženy betonovou dlažbou. Některé větrací komínky slouží pro zapojení tepelných čerpadel a některé z nich jsou zdegradované.

Fotka 30: Pohled na zdegradovaný větrací komínek

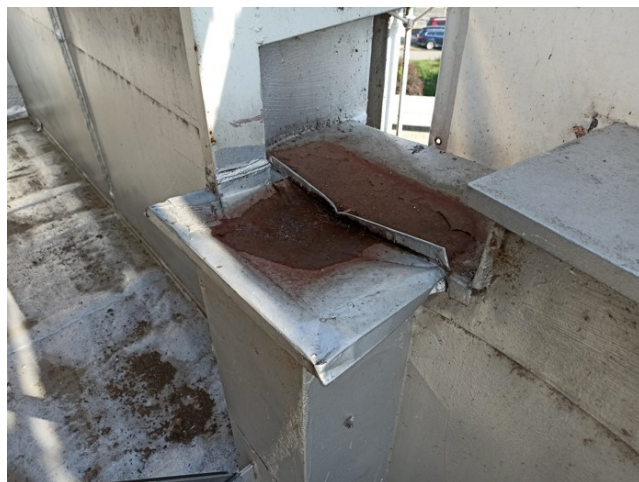
Fotka 34: Pohled na zdeformované oplechování atiky obvodového ochozu pozinkovaným falcovaným plechem spolu se stopami po stojící vodě

**Sklon atiky obvodového ochozu se pohybuje v rozmezí 1–2° směrem do plochy střechy. Minimální spád atiky jsou 3° dle ČSN 73 3610.** Toto doporučení normy není lokálně splněno. Vlivem malého sklonu dochází k zadržování vody a nečistot na koruně atiky, což může vést k rychlejší degradaci materiálu.

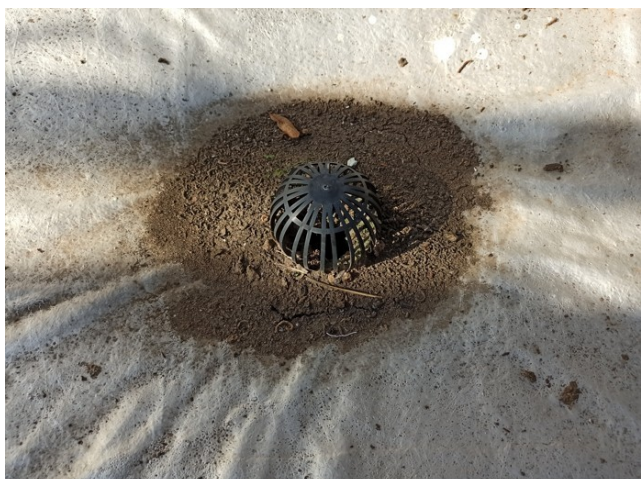
Střešní plášť obvodové ochozu je vypádován směrem střešních vtoků. Tyto vtoky nejsou ve většině případů opatřeny ochranným košem a jejich průměr je přibližně 70 mm. Většina z těchto střešních vtoků je obalena náletovou zelení či nečistotami.

Fotka 35: Pohled na střešní vtok obvodového ochozu s usazenými nečistotami

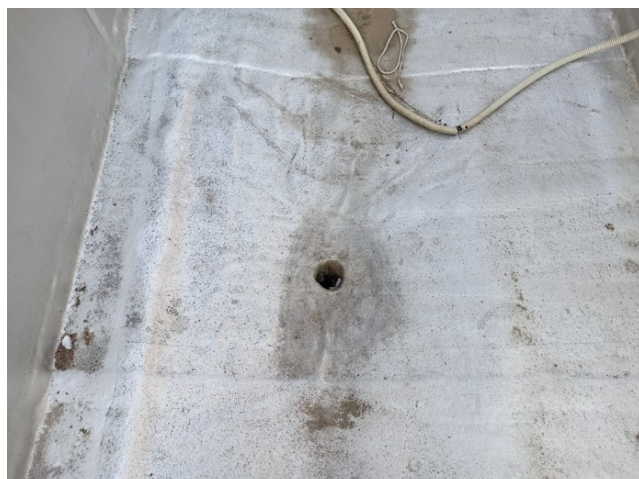
Fotka 36: Pohled na střešní vtok obvodového ochozu bez ochranného koše

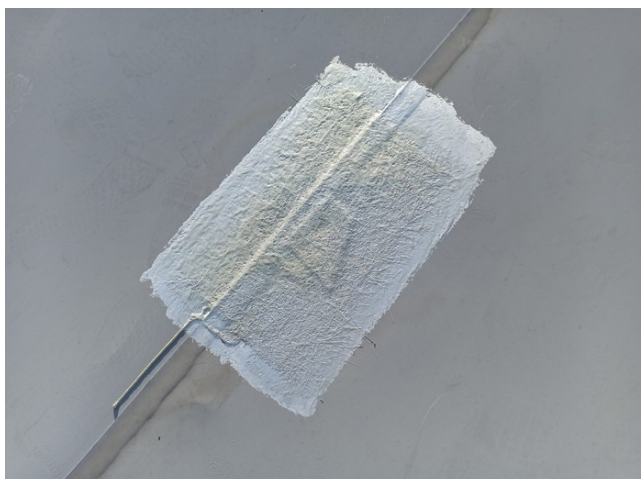
Hlavní hydroizolační vrstvou střechy nad arénou je fólie z PVC-P tl. 1,5 mm bez výztužné vložky. Fólie jeví známky mírné degradace. Lokálně je fólie zapravena hydroizolační stěrkou s vloženou skleněnou tkaninou. V ploše střechy bylo nalezeno množství perforací. Místa jsou zapravené kruhovou záplatou. Na celé ploše střechy arény nebyly žádné známky po stojící vodě. Sklon kopulovité střechy nad arénou je v závislosti na tvaru střechy proměnlivý.

Fotka 39: Pohled na zapravení hydroizolační fólie arény hydroizolačním nátěrem s vloženou skleněnou tkaninou

**Jako hlavní hydroizolační fólie střechy arény byla použita PVC-P fólie bez výztužné vložky.** Použití nevyztužené fólie na střechu takového rozsahu představuje riziko vzniku trhlin a dalších netěsností (vlivem smršťování fólie, protržení v místě kotev). Navíc fólie střechy arény vykazuje degradaci materiálu. Většina těchto trhlin a netěsností byly nestandardně zapraveny nátěrem s vloženou skleněnou tkaninou, jehož životnost je velmi krátká, neboť nedisponuje odolností proti UV záření.

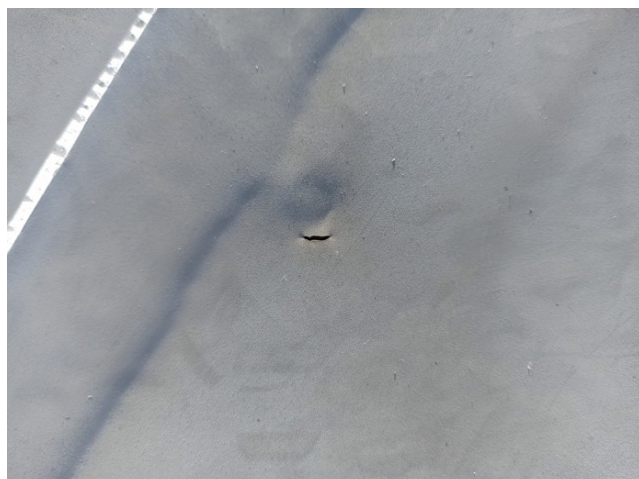
Fotka 40: Pohled na perforaci hlavní hydroizolační fólie střechy arény

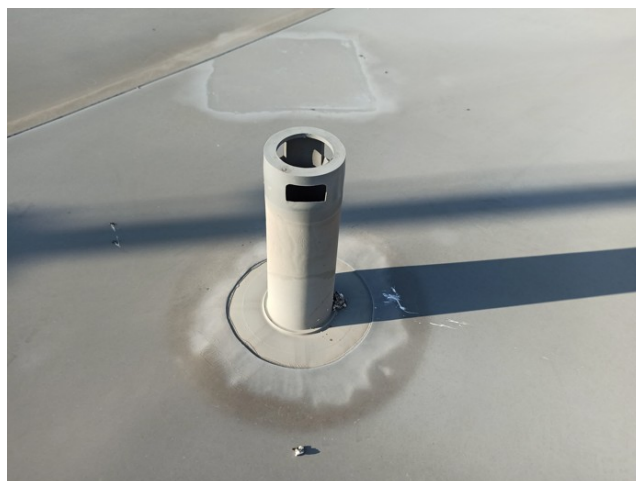
Fotka 44: Pohled na „prázdnou“ tvarovku prostupu střechy arény bez krycí stříšky

**Na střeše arény se nachází tvarovky prostupů, které jsou zcela prázdné** a navíc nedisponují ochrannou stříškou. Tato skutečnost představuje riziko zatékání do souvrství střechy a samotného objektu.

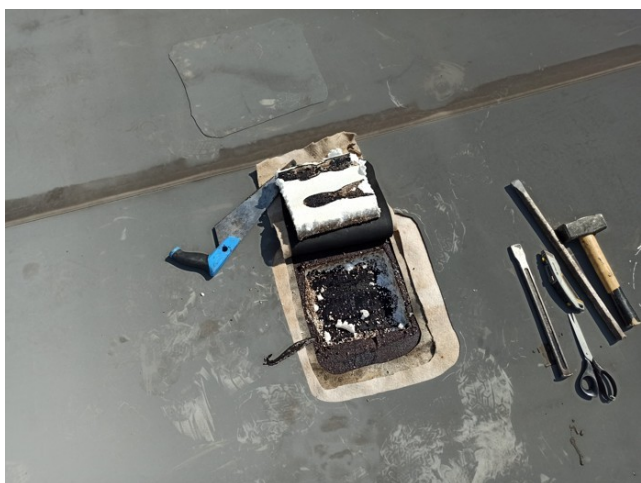
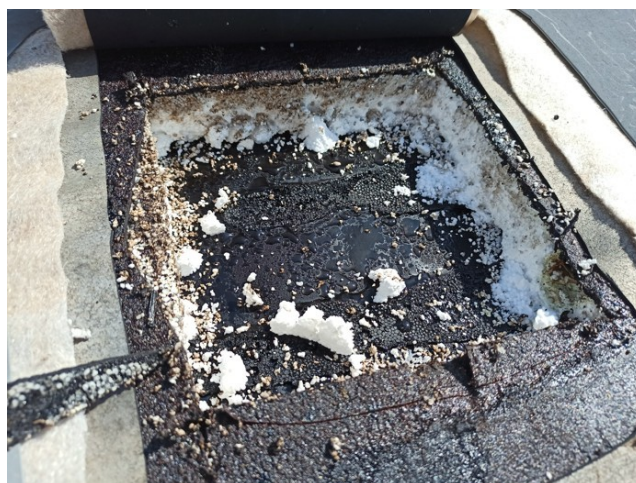
Skladba tepelného izolantu se liší ve vrcholu kopule střechy arény a v její ploše včetně šikmé a horní části. Ve vrcholu střešní souvrství disponuje deskami z expandovaného polystyrenu ve třech vrstvách v celkové tloušťce 300 mm a deskami expandovaného polystyrenu typu POLSID v tl. 50 mm. V ploše střešní souvrství disponuje pouze jednou deskou z expandovaného polystyrenu typu POLSID tl. 50 mm. V sondách do plochy kopulovité střechy nad arénou byl tepelný izolant mokrý.

Fotka 45: Pohled na mokrou sondu S5

Fotka 46: Pohled na mokrou sondu S5

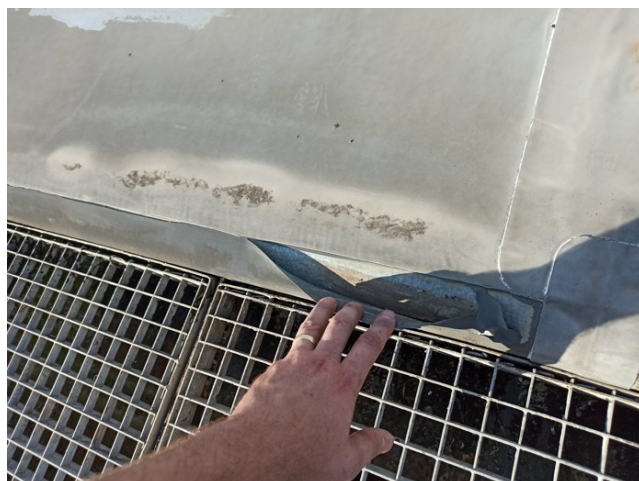
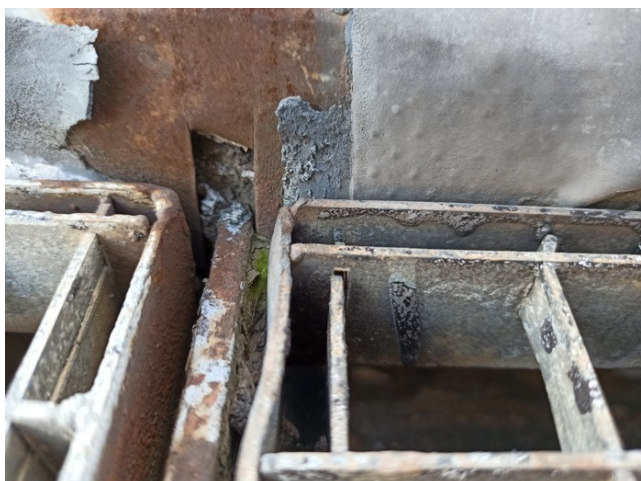
Fotka 48: Pohled na odlupování fólie od žlabu střechy arény

Fotka 49: Pohled na odlupování fólie od žlabu střechy arény

**Obvodový odvodňovací žlab střechy arény je po celém svém obvodu zanesen nečistotami vlivem absence údržby.** Díky této skutečnosti nemůže srážková voda bezpečně odtéci pomocí svislého svodného potrubí a může způsobovat nejen zvýšenou degradaci konstrukce samotného žlabu, ale při přívalových deštích i zatečení do souvrství střešního pláště a objektu. Dále je kovová konstrukce obvodového žlabu lokálně zdegenerována korozí a po jeho obvodu jsou patrné vytržené kotvy hydroizolační fólie, které ji poškozují a urychlují její degradaci.

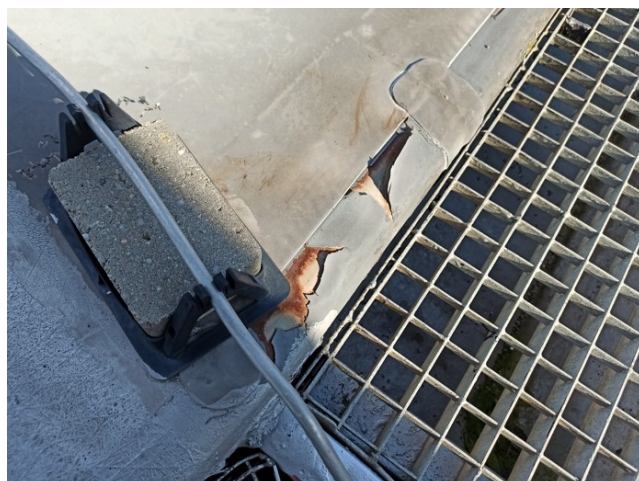
Fotka 50: Pohled na protržení fólie od žlabu střechy arény

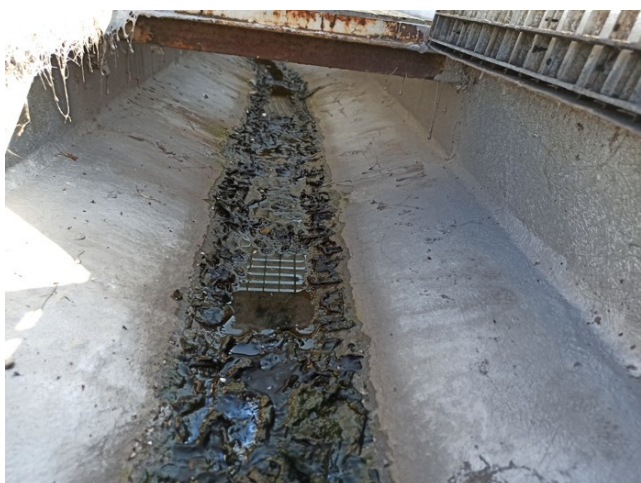
Fotka 51: Pohled na usazené nečistoty mezistřešního žlabu  
střechy arény

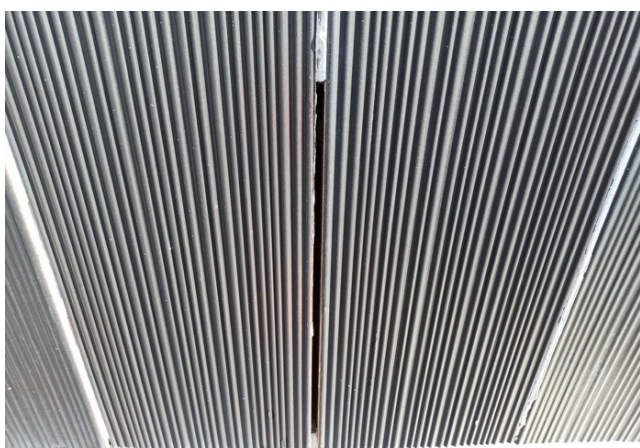
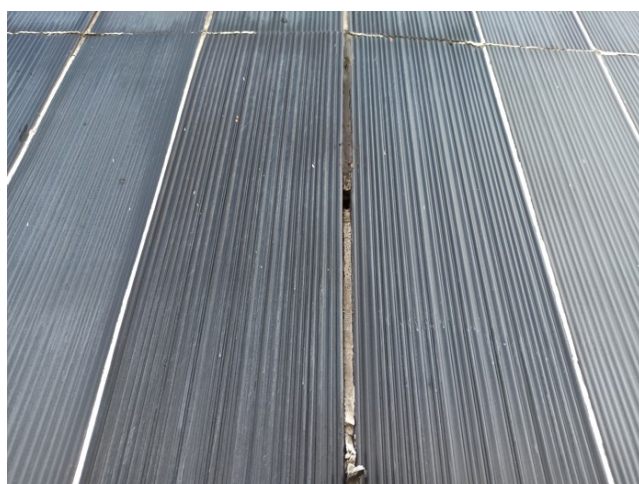
Obvodový plášť objektu je tvořen sendvičovou konstrukcí, který sestává ze dvou keramických dutinových tvarovek mezi nimiž je vložena tepelná izolace z minerální plsti. Vnější spáry mezi jednotlivými tvarovkami jsou na mnoha místech vydrolené a tvoří tak netěsnosti.

Fotka 55: Pohled na vydrolené spáry mezi tvarovkami

Fotka 56: Pohled na vydrolené spáry mezi tvarovkami
