# PROTOKOL Z MĚŘENÍ

## Měření, diagnostika a optimalizace zvukového systému Velké haly Starez Arény Vodova

Starez Aréna Vodova (Velká hala)  
Vodova 108  
602 00 Brno

2200541

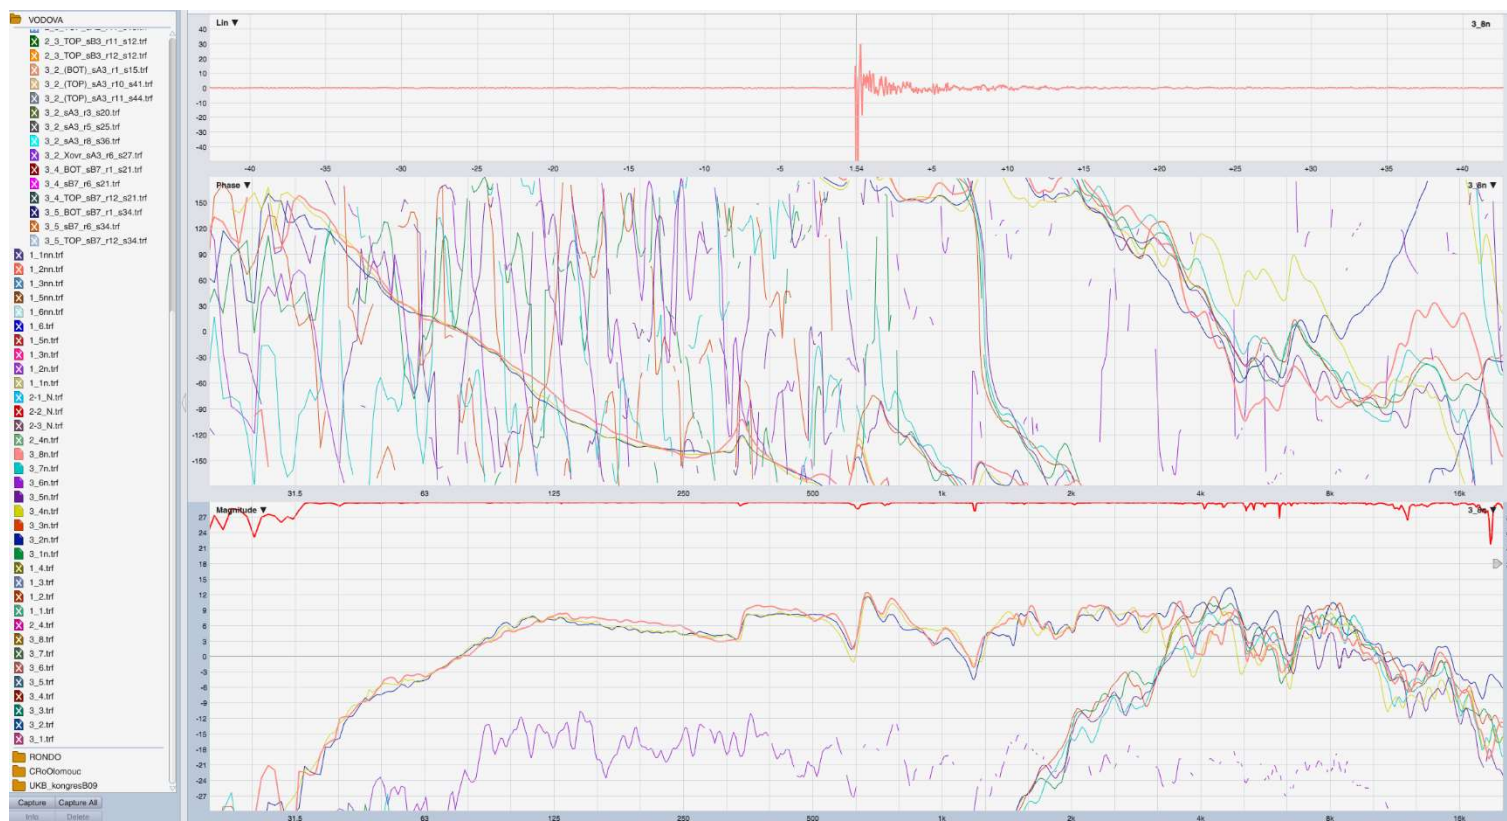
Obrázek č. 3 – Porovnání fázových a modulových frekvenčních charakteristik přímého měření reprosoustav 3.PA1-3.PA8, které zajišťují ozvučení Hlavní tribuny, tedy sektorů A3 - A7 a B5 - B9; měřeno v blízkém poli ve vzdálenosti cca 1 m v akustické ose reprosoustavy

Na Obrázku č. 3 můžeme pozorovat anomálii křivek 3\_1, 3\_3, 3\_5 a 3\_7 (tedy průběhů lichých reprosoustav) oproti křivkám 3\_2, 3\_4 a 3\_8 (tedy průběhům sudých reprosoustav). Od frekvence cca 4 kHz dolů začíná modulová frekvenční charakteristika lichých křivek oproti sudým křivkám rapidně klesat. Tento jev ukazuje na absenci hlubokých a středních frekvencí na reprosoustavách s lichým označením, tedy reprosoustavách č. 3.PA1, 3.PA3, 3.PA5 a 3.PA7. Obdobnou anomálii vykazují i fázové frekvenční charakteristiky těchto reprosoustav na intervalu frekvencí pod 4 kHz, kde jednotlivé průběhy mají spíše náhodný charakter, což je způsobeno silně sníženou úrovní koherence měření, místy až pod 20 %.

Bohužel datové listy daných reprosoustav Ministr, vzhledem k jejich značnému stáří, již nejsou k dispozici. Dle diagnostiky však budou pravděpodobně obsahovat pasivní crossover pro dělení jednotlivých pásem na frekvenci kolem 3,5 kHz. Výše zmíněné anomálie tedy ukazují na defekt reprosoustav č. 3.PA1, 3.PA3, 3.PA5 a 3.PA7, které mají nefunkční středobasový měnič pro vyzařování spodního pásma frekvencí pod 4 kHz. Během diagnostiky byla testována i konfigurace buzení těchto reprosoustav jiným kanálem zesilovače. I v tomto případě se ale anomálie projevila, můžeme tedy s jistotou tvrdit, že defekt je na straně jednotlivých reprosoustav.

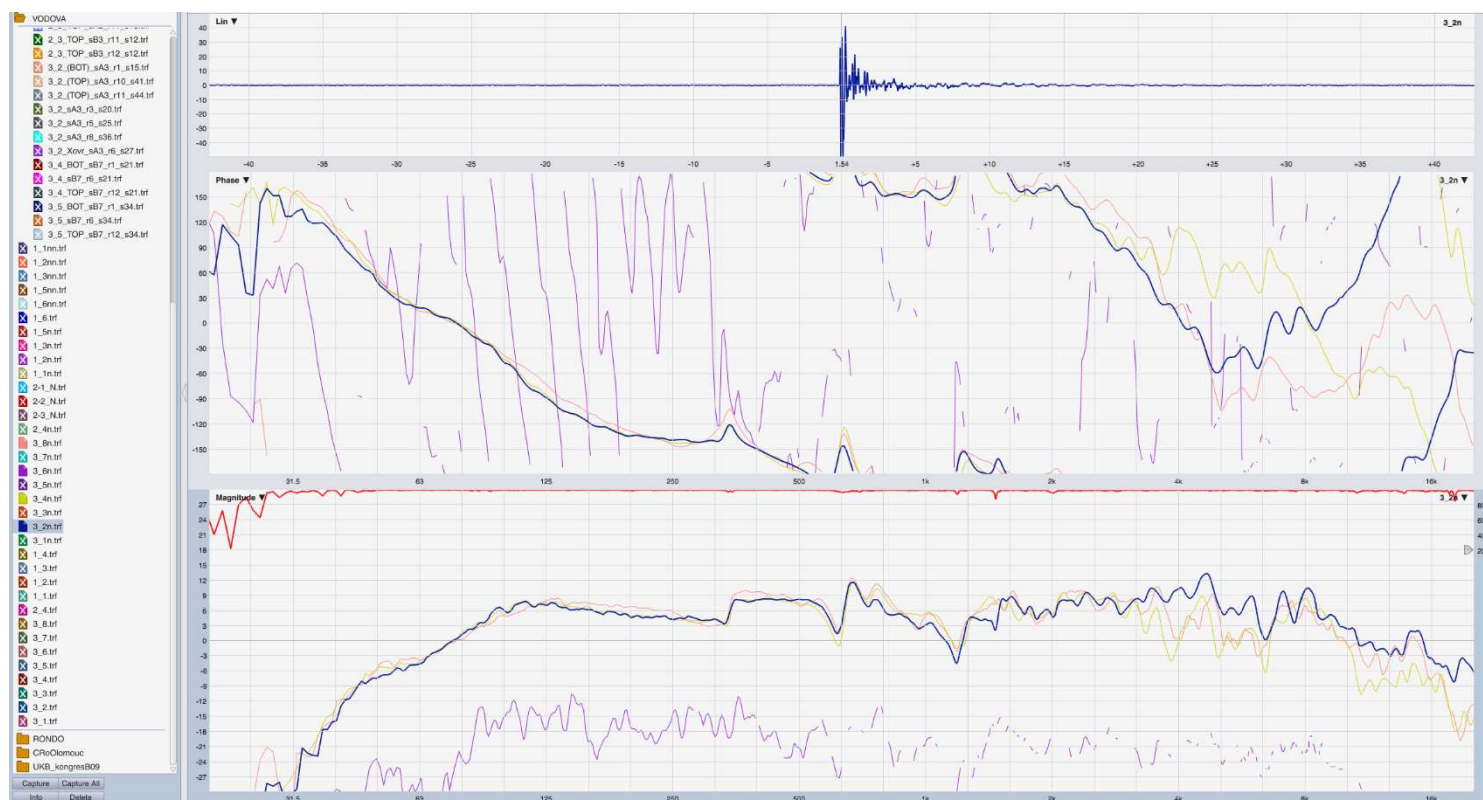
Obrázek č. 4 – Porovnání fázových a modulových frekvenčních charakteristik přímého měření reprosoustav č. 3.PA2, 3.PA4, 3.PA6 a 3.PA8, které zajišťují ozvučení Hlavní tribuny, konkrétně sektorů A3 - A7 a B5 - B9; měřeno v blízkém poli ve vzdálenosti cca 1 m v akustické ose reprosoustavy

Na Obrázku č. 4 můžeme pozorovat průběhy frekvenčních charakteristik sudých reprosoustav č. 3.PA2, 3.PA4 a 3.PA8, které jsou v pořádku a nevykazují známky zhoršené reprodukce zvukového signálu. U reprosoustavy 3.PA6 však pozorujeme, že modulová křivka (fialová barva) se vykresluje o cca 20 dB níže a pouze na pásmu nízkých frekvencí do 500 Hz. Tento jev značí pouze přeslechy z okolních reprosoustav, které při měření také přehrávají testovací signál, protože jsou buzeny stejným kanálem zesilovače. Reprosoustava 3.PA6 je tedy kompletně mimo provoz, což bylo následně potvrzeno i subjektivním poslechem.

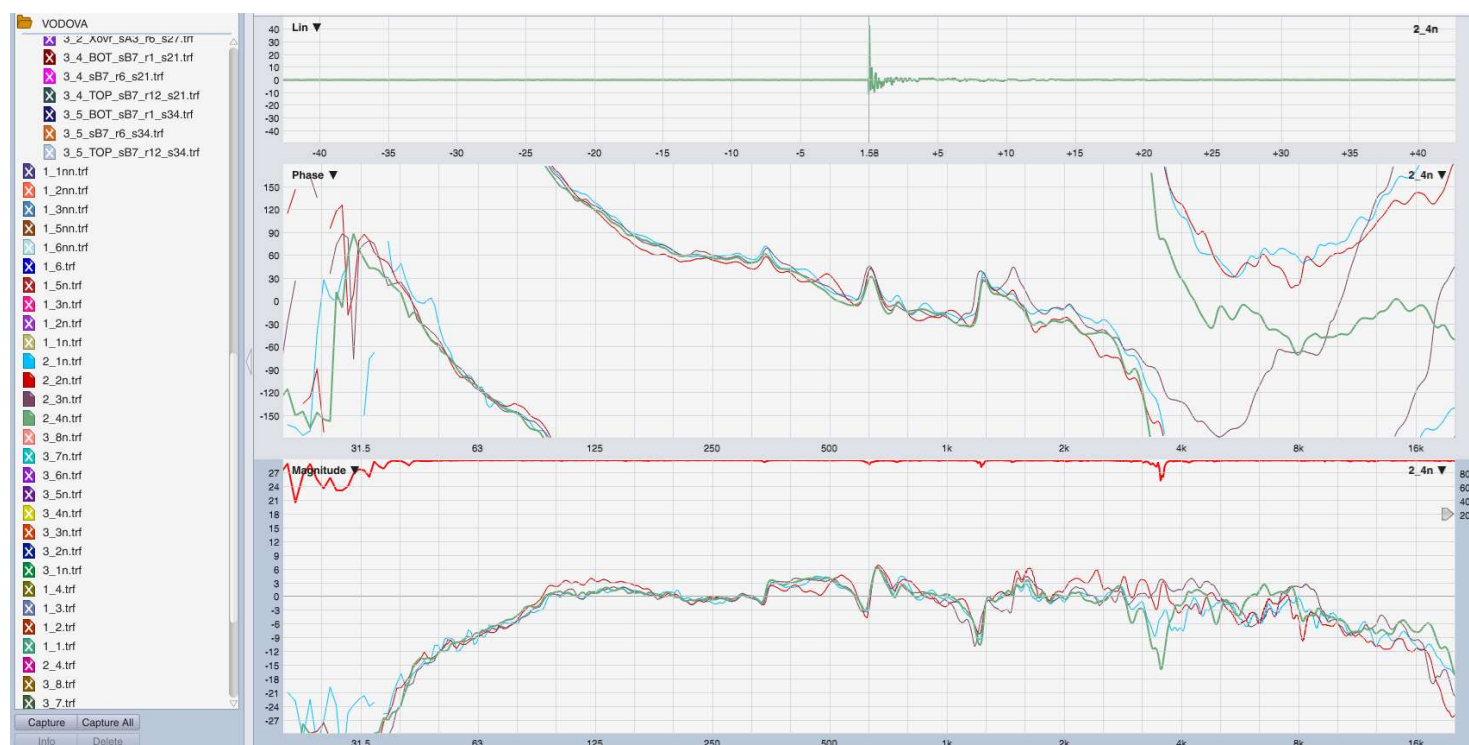
Na Obrázku č. 6 jsou zobrazeny průběhy frekvenčních charakteristik reprosoustav 2.PA1, 2.PA2, 2.PA3, 2PA4, které obsluhují Boční tribuny. Na křivkách lze pozorovat, že mají všechny obdobný tvar obálky s drobnými odchylkami v intervalu max 6 dB, což je způsobeno proměnlivou relativní vzdáleností reproboxu od měřícího mikrofonu (dle možností přístupu teleskopické tyče s mikrofonem skrz konstrukce z horního nosníku) a odlišným rozložením překážek (nosníků ocelové konstrukce, krycího textilního závěsu, ...) v prostoru před jednotlivými reprosoustavami a tedy jiným rozložením lokálních zvukových odrazů. Tyto odchylky v měření lze zanedbat a tím všechny reprosoustavy můžeme prohlásit za plně funkční.

Obrázek č. 6 – Porovnání fázových a modulových frekvenčních charakteristik přímého měření reprosoustav 2.PA1, 2.PA2, 2.PA3 a 2PA4, které zajišťují ozvučení Boční tribuny, tedy sektorů A1 - A3 a B1 - B5; měřeno v blízkém poli ve vzdálenosti cca 1 m v akustické ose reprosoustavy

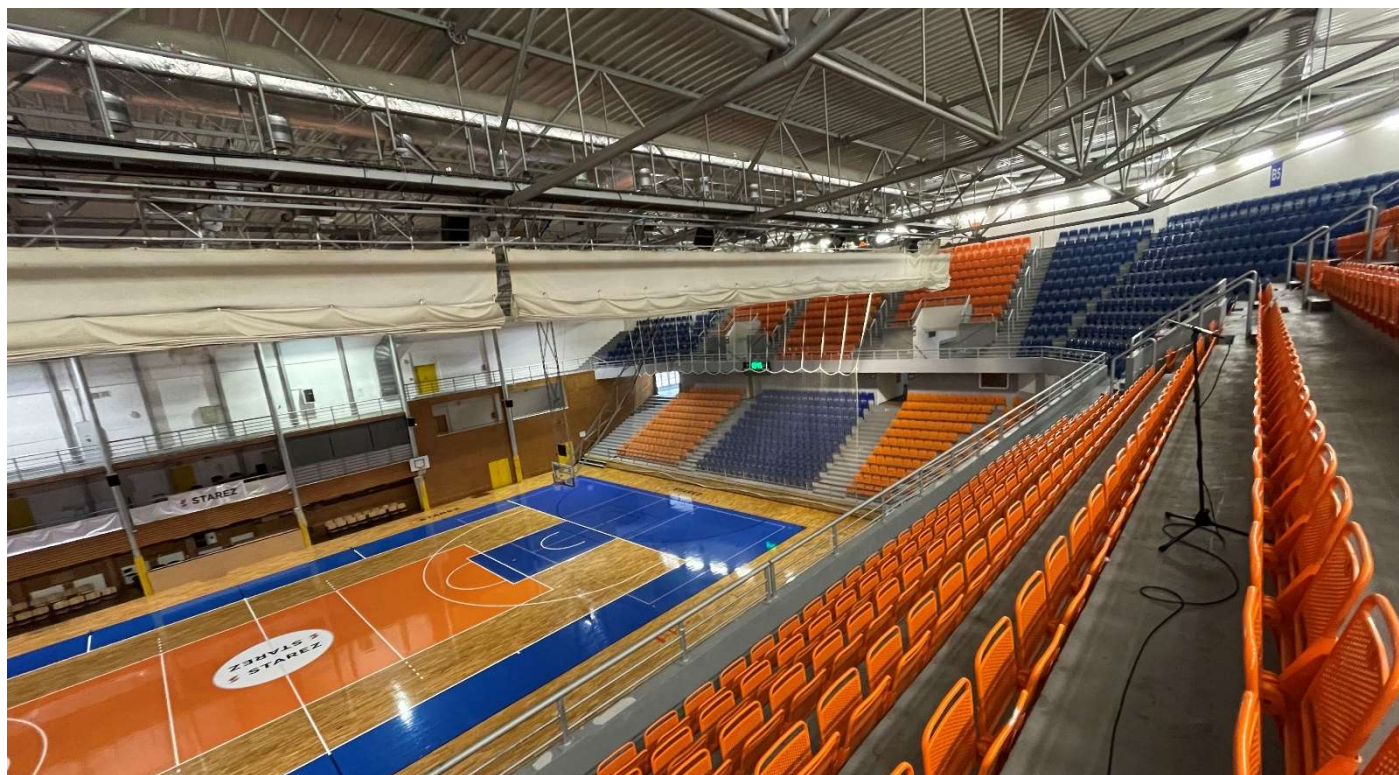
Významným faktorem, který ovlivňuje kvalitu zvukové reprodukce a zároveň srozumitelnosti reprodukováné řeči jsou textilní závěsy/plachty, zavěšené na ocelových konstrukcích v těsné blízkosti reprosoustav. Tyto slouží k selektivnímu zakrývání částí hlediště, které nejsou využívány. V rámci zvukového systému jsou však umístěny nešťastně přímo v poli vyzařovací charakteristiky jednotlivých reprosoustav mezi reprosoustavami a hledištěm, tedy jednotlivými posluchači. Zakrytí v rámci jednotlivých sektorů se liší, někde je situace horší, někde lepší. Vždy závisí na vertikálním umístění posluchače v rámci sektoru. Obecně samozřejmě platí, že tam, kde je zamezena přímá viditelnost posluchače v hledišti na nejbližší reprosoustavu (tzn. reprosoustava je skryta za textilií – viz Obrázek 9), tam se srozumitelnost zhoršuje.

Obrázek č. 9 – Umístění textilního závěsu mezi reprosoustavami a posluchači na tribunách

spojitosti s pozicí textilního závěsu a modernizovat způsob zavěšení jednotlivých reprosoustav v rámci ocelové konstrukce dle aktuálních bezpečnostních norem. Tyto zásahy však vyžadují použití vysokozdvížné techniky nad hrací plochou, práce zkušeného riggerského týmu techniků, konzole a kotvicí materiál pro zavěšení systému a další. Bylo by také vhodné doplnit zvukový systém o subwooferové reprosoustavy, jejichž počet a umístění by byl schopen pokrýt výkonové požadavky na nízkofrekvenční pásmo frekvenční charakteristiky zvukového systému v majoritní části poslechové plochy. Obecně je otázkou, zda by na základě životnosti techniky, v případě plánování většího montážního/servisního zásahu, nebyla ekonomicky výhodnější i kompletní modernizace kabelových tras, přípojných míst a koncových prvků zvukového systému za techniku v aktuálním standardu a reprosoustavy s výkonem, frekvenční a vyzařovací charakteristikou lépe vyhovující potřebám sportovní haly, případně využitelné pro externí pronájmy jako doplněk ozvučení společenských a kulturních akcí. V neposlední řadě by bylo vhodné, kdyby hlavní zvukový systém zároveň splňoval normativní požadavky na evakuační rozhlas, který aktuálně v budově chybí.

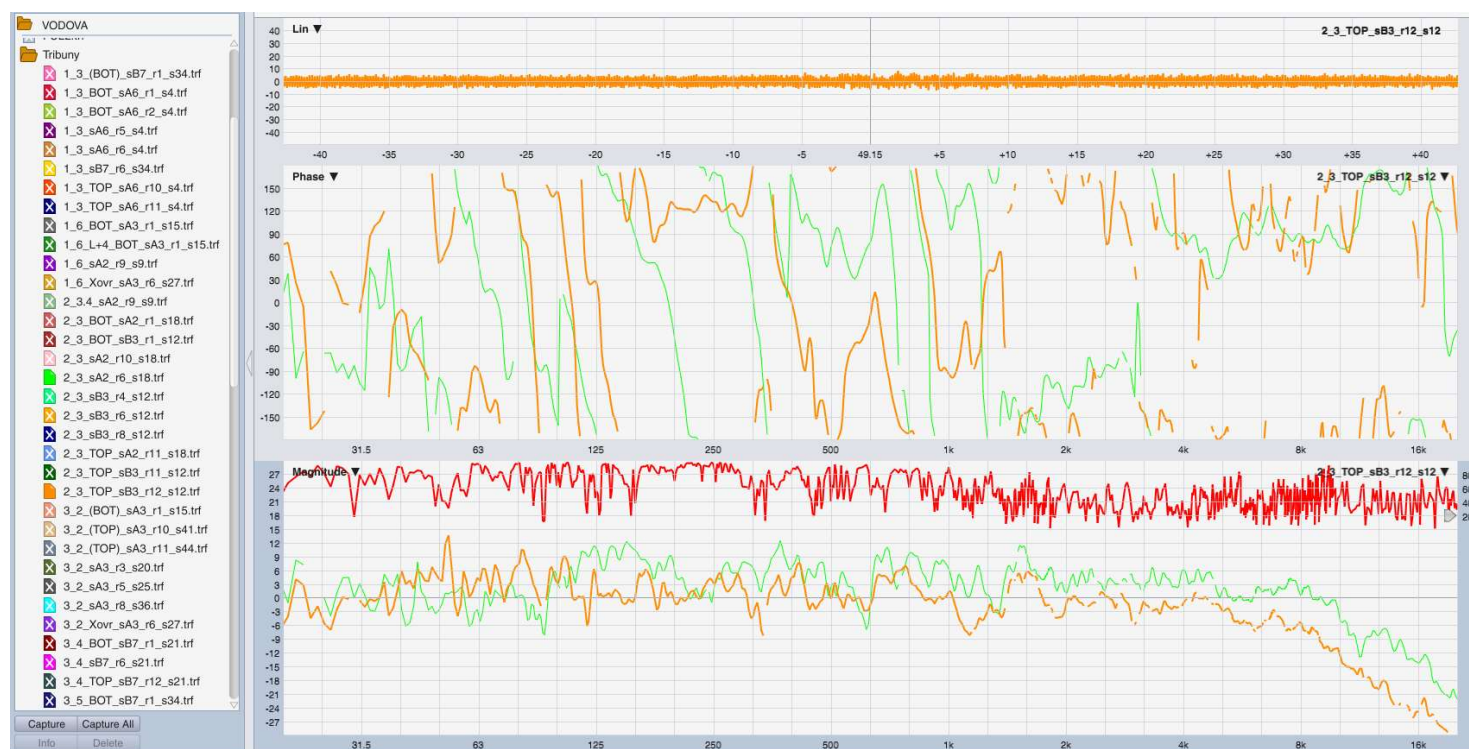
Obrázek č. 10 – Porovnání fázových a modulových frekvenčních charakteristik měření reprosoustav zóny 2, které zajišťují ozvučení Boční tribuny – porovnání vlivu textilního závěsu před reprosoustavami; měřeno v sektoru B3, ř.12, s.12 (oranžová) a v sektoru A2, ř.6, s.18 (zelená) v akustické ose reprosoustavy

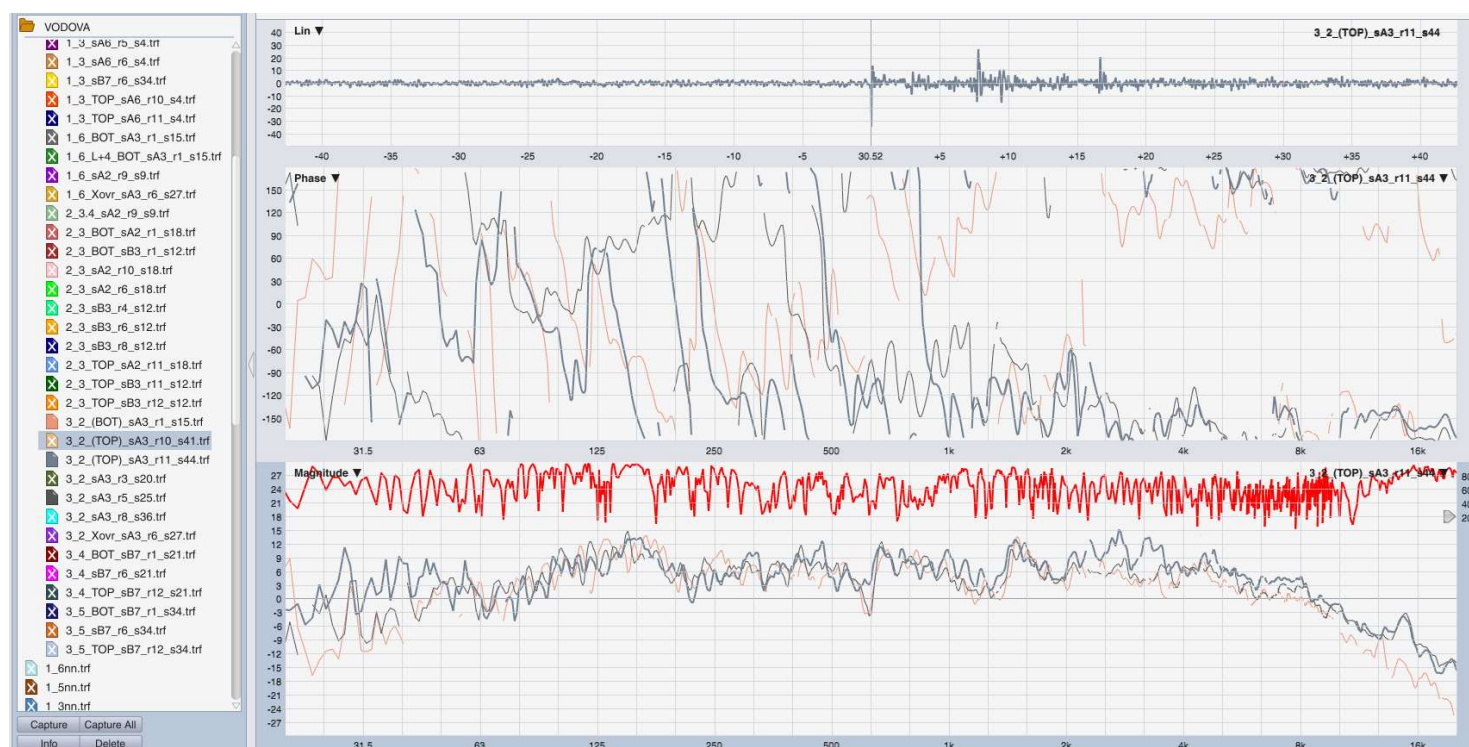
Obrázek č. 11 – Porovnání fázových a modulových frekvenčních charakteristik měření reprosoustav zóny 3, které zajišťují ozvučení Hlavní tribuny; měřeno v akustické ose reprosoustavy dole v sektoru A3, ř.1 (oranžová), ř.5 (zelená), ř.11 (šedá)

Z Obrázku č. 11 je patrné, že v první řadě dolní části Hlavní tribuny má měřená křivka pokles cca o 4 dB na vysokých frekvencích od 4 kHz. To je zřejmě způsobeno pozicí reprosoustav nad tribunou, kdy je první řada už mimo hranici vyzařovací charakteristiky těchto reprosoustav. Vyšší řady sektorů A Hlavní tribuny jsou reprosoustavami nad Hlavní tribunou pokryty stejnoměrně – řada 11 má oproti řadě 5 zdvih v pásmu od 2 do cca 8 kHz, který je pravděpodobně způsobený „dutinou“ pod balkonem v horní části sektorů A, která není nijak akusticky ošetřena a odraženou zvukovou energii vrací zpět do hlediště.

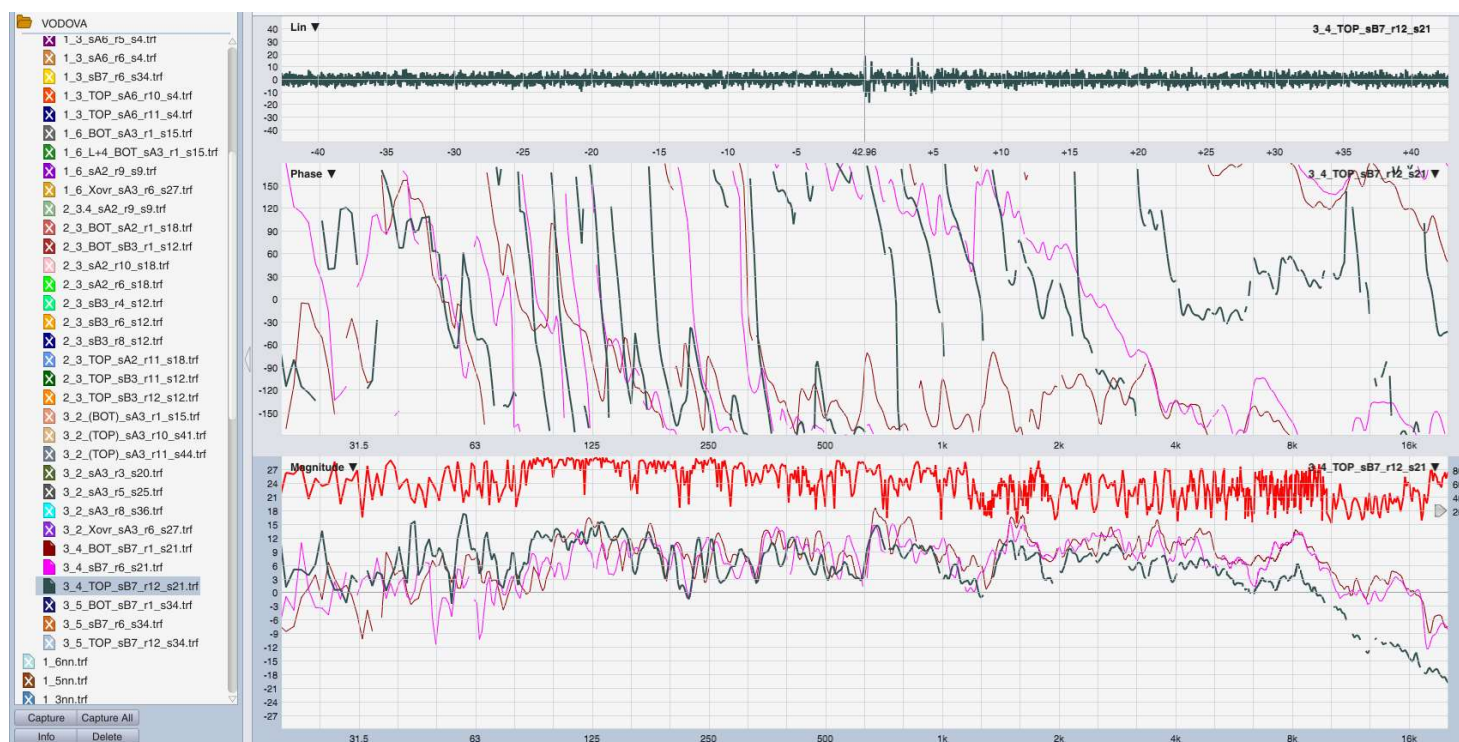
Obrázek č. 12 – Porovnání fázových a modulových frekvenčních charakteristik měření reprosoustav zóny 3, které zajišťují ozvučení Hlavní tribuny; měřeno v akustické ose reprosoustavy nahoře v sektoru B7, ř.1 (červená), ř.6 (růžová), ř.12 (zelená)

Obrázek č. 12 ukazuje situaci v horní části Hlavní tribuny. V první řadě sektoru B je pozice, která je nejbližší zavěšeným reprosoustavám, z křivek tedy můžeme pozorovat zdvih na středních pásmech kolem 1 kHz. S křivkou měřenou v řadě 6 se však příliš neliší, pokrytí je tedy relativně rovnoměrné. Rozdíl nastává až ve vyšších řadách sektoru B, kde se dostáváme opět na hranici vertikální vyzařovací charakteristiky reprosoustav, tedy měřené místo je na hranici pokrytí a křivka vykazuje pokles cca 3 - 6 dB na frekvencích od 1,5 kHz výše.

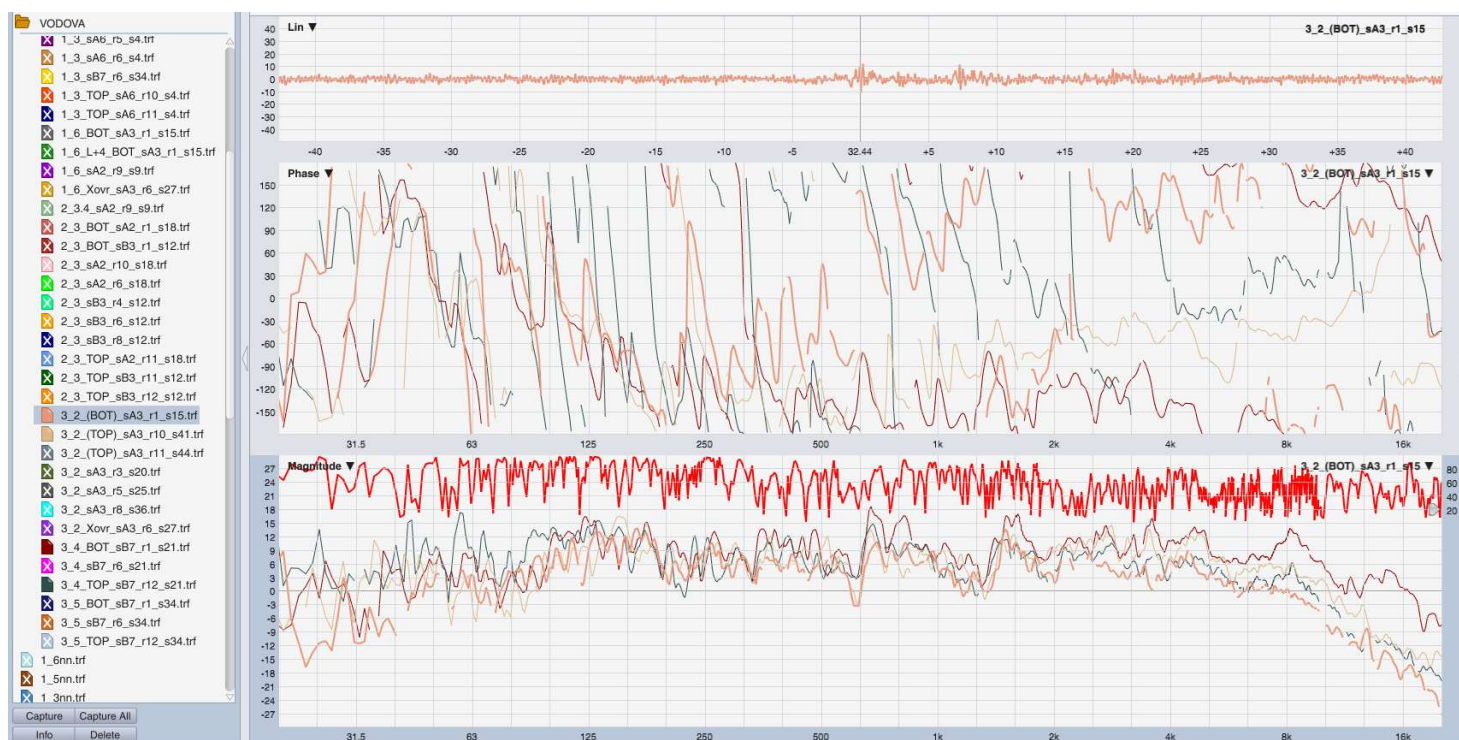
Obrázek č. 13 – Porovnání fázových a modulových frekvenčních charakteristik měření reprosoustav zóny 3, které zajišťují ozvučení Hlavní tribuny; měřeno v akustické ose reprosoustavy dole i nahoře v sektoru A3 a B7, ř.1 dole (oranžová), ř.10 dole (běžová), ř.1 nahoře (červená), ř.12 nahoře (zelená)

V Obrázku č. 13 srovnáváme situaci na Hlavní tribuně dole a nahoře – tedy mezi sektory A a B, které jsou oba vertikálně pokryty vždy jednou point-source reprosoustavou zavěšenou nad Hlavní tribunou. V tomto srovnání vidíme, že nejhorší pokrytí je v první řadě u palubovky, tedy v ř. 1 sektoru A. Úroveň akustického tlaku vyzářená reprosoustavou zde má útlum vyšších frekvencí až o 8dB oproti horní tribuně, sektoru B. Je zde i o cca 3 dB nižší akustický tlak než v poslední řadě sektoru B. Úroveň v řadě 10 dolního sektoru A je cca srovnatelná s úrovní v poslední řadě 12 horního sektoru B. V nižších řadách horního sektoru B je úroveň přímého akustického tlaku nejvyšší. Dále je z měření patrná snížená úroveň koherence v celém dolním sektoru A oproti hornímu sektoru B – zde hraje roli jak větší vzdálenost od reprosoustav v dolní části, tak přítomnost textilního závěsu, který na Hlavní tribuně kryje přímou viditelnost reprosoustav ze sektorů A.

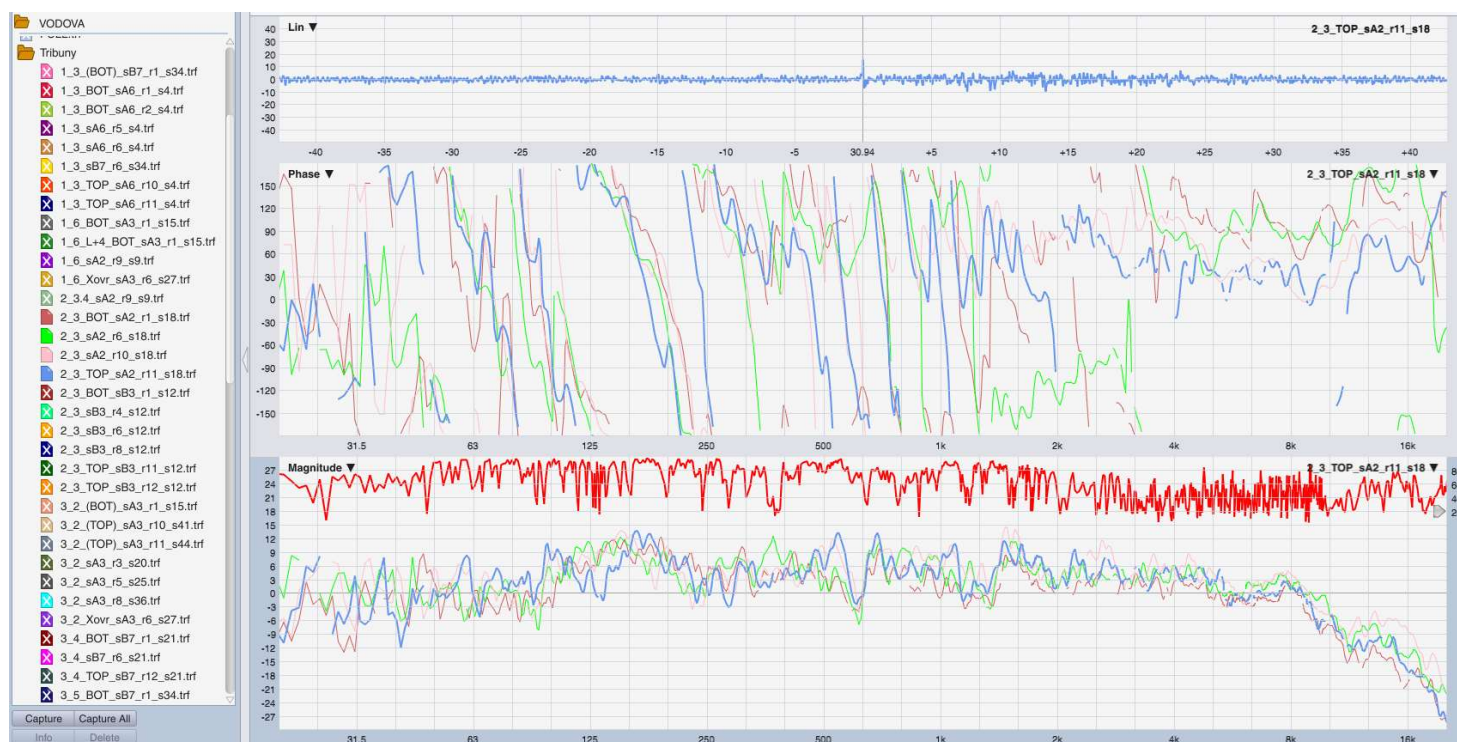
Situaci na Vedlejší tribuně mapují Obrázky č. 14, 15 a 16. Shrnutí situace ve spodní části Vedlejší tribuny, sektoru A, mapuje Obrázek č. 14, kde vidíme nejnižší úroveň opět v řadě 1, střed sektoru je poměrně vyrovnaný a v řadě 11 je patrný vliv dutiny pod balkonem, která zvukový signál částečně degraduje. Dle Obrázku č. 15 je úroveň akustického tlaku vyzářeného reprosoustavami nad Vedlejší tribunou od 1. do 9. řady poměrně vyrovnaná, od 10. řady nahoru nastává útlum až 4 dB. Obrázek č. 16 ukazuje na Vedlejší tribuně rozdílnou situaci než na Hlavní tribuně. První řada spodního sektoru A, která je zde méně mimo pokrytí reprosoustavy v porovnání s Hlavní tribunou, je srovnatelná s první řadou horního sektoru B, která je více ovlivněna textilním závěsem před reprosoustavou. Největší útlum pak vykazují horní řady sektoru B, které jsou mimo pokrytí reprosoustav a navíc zastíněny textilií. Vliv textilního závěsu celkově v sektoru B Vedlejší tribuny koherenci na vysokých frekvencích značně snižuje a zhoršuje tedy srozumitelnost a kvalitu zvukové reprodukce.

Obrázek č. 14 – Porovnání fázových a modulových frekvenčních charakteristik měření reprosoustav zóny 2, které zajišťují ozvučení Vedlejší tribuny; měřeno v akustické ose reprosoustavy dole v sektoru A2, ř.1 (červená), ř.6 (zelená), ř.10 (růžová), ř.11 (modrá)

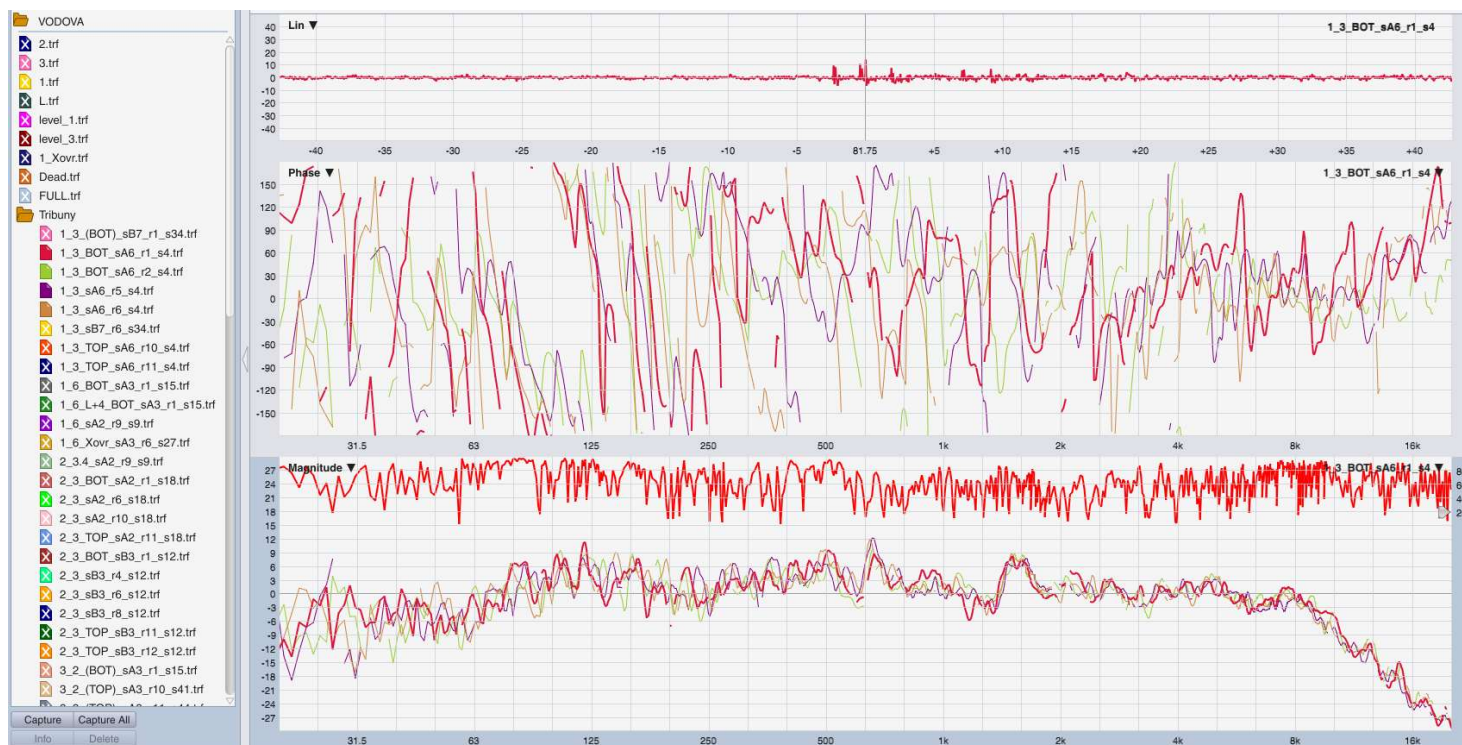
Obrázek č. 17 ilustruje frekvenční charakteristiku reprosoustav zóny 1, tedy umístěných nad Hrací plochou, měřenou ve spodní části Hlavní tribuny, tzn. v sektoru A. Z křivek pozorujeme, že tyto reprosoustavy budou přispívat k celkovému akustickému tlaku v těchto sektorech od řady 1 až přibližně po řadu 6. Od šesté řady už budou významně dominovat reprosoustavy zavěšené nad Hlavní tribunou. To je vzhledem k tomu, že přední řady jsou shora reproduktory nad Hlavní tribunou nedostatečně pokryty, žádoucí stav. V Obrázku č. 18 následně můžeme pozorovat rozdíl akustického tlaku reproduktorů nad Hrací plochou a nad Hlavní tribunou, měřený v místě tzv. crossoveru, tedy v 1. řadě, kde se zvukový signál z obou reprosoustav bude pojit. Rozdílné úrovně akustického tlaku zde musíme ošetřit, tomu se budeme věnovat v následující kapitole v rámci optimalizace nastavení systému.

Obrázek č. 17 – Porovnání fázových a modulových frekvenčních charakteristik měření reprosoustav zóny 1 umístěných nad Hrací plochou, které zajišťují ozvučení spodní části Hlavní tribuny; měřeno v akustické ose reprosoustavy, dole v sektoru A, ř.1 (červená), ř.2 (zelená), ř.5 (modrá), ř.6 (oranžová)

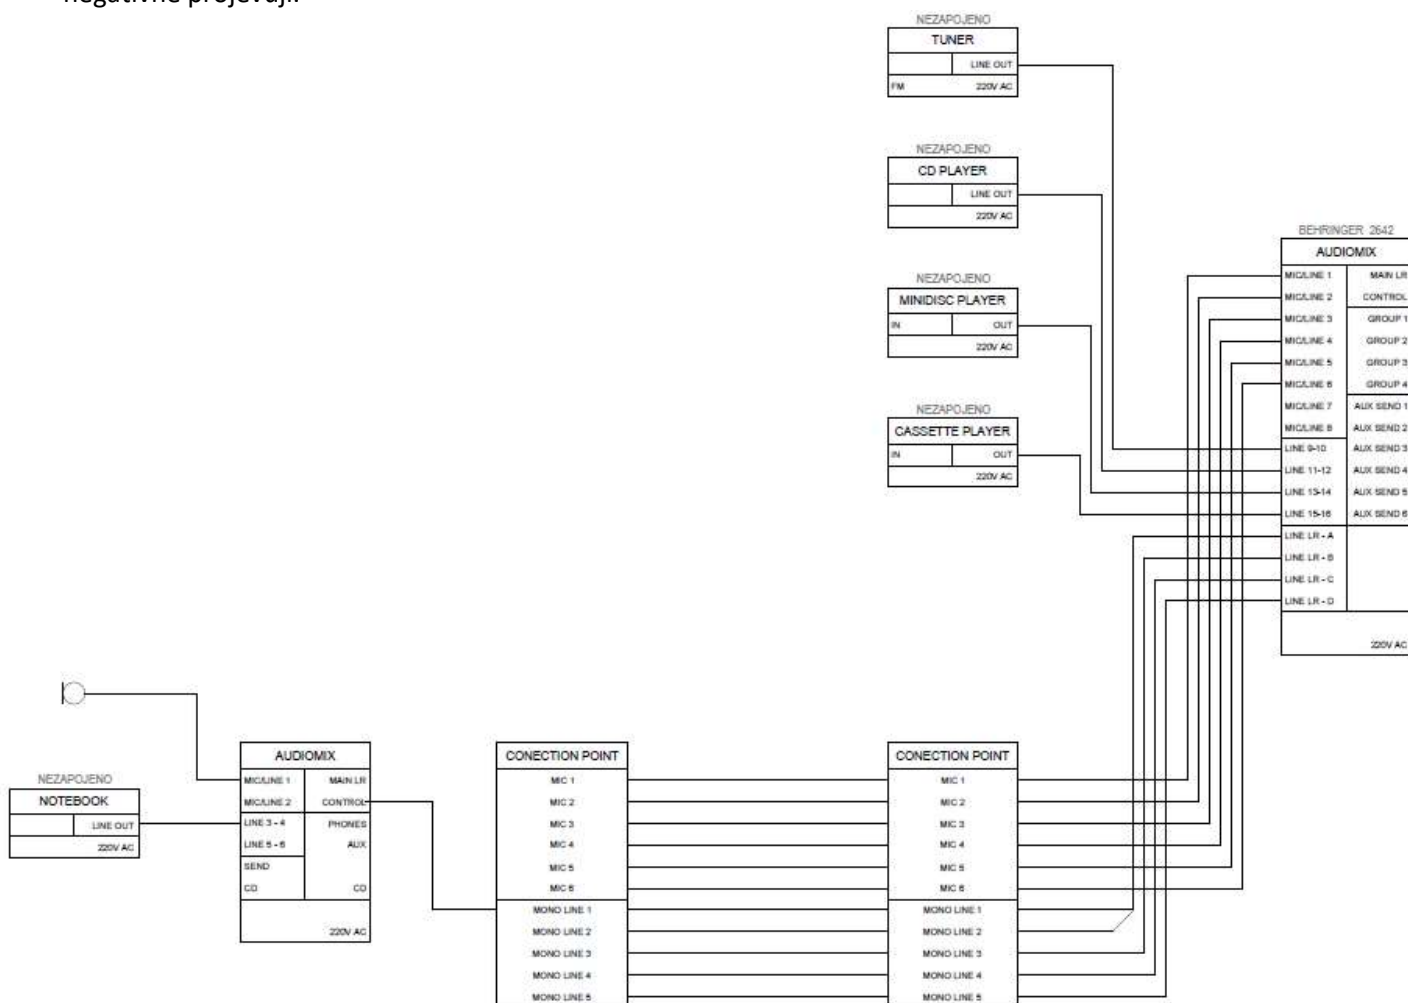
Na Obrázku č. 19 je uvedeno schéma zapojení stávajícího zvukového systému aktualizované dle stavu, ve kterém se systém nacházel v době měření a analýzy (viz také viz dokumentace a schéma v [8]). Jak bylo popsáno výše, v aktuálním stavu jsou z mixážního pultu odpojeny všechny přehrávače medií. Jediným zdrojem zvuku je doplňkový mixážní pult Behringer Xenix802 připojený přes přípojně místo v zázemí pro časoměřiče. Do tohoto zařízení je dále připojen mikrofón a případně další zařízení pro přehrávání hudby. Nastavení ekvalizeru na jednotlivých kanálech malého mixážního pultu, kde jsou zesílena zejména nízké a střední frekvence, zřejmě odpovídá skutečnosti, že na Hlavní tribuně polovina reprosoustav kvůli defektu tato pásma vůbec nereprodukuje a další reprosoustava je kompletně mimo provoz. Hlavní tribuna je v některých sektorech tedy pokryta pouze reprosoustavami nad Hrací plochou, to však s dostatečným akustickým tlakem platí pouze do cca řady 6 dolních sektorů A. Reprosoustavy zóny 1 (nad Hrací plochou) jsou od Hlavní tribuny relativně daleko a ve vyšších řadách začínají dominovat zvukové odrazy nad přímým zvukovým signálem, tzn. srozumitelnost a kvalita poslechu se výrazně zhoršuje. Navíc jedna z reprosoustav nad Hrací plochou je

otočena do stěny a další byla demontována úplně. Tyto skutečnosti se v daných sektorech samozřejmě negativně projevují.

Obrázek č. 19 – Aktualizované blokové schéma systému ozvučení Velké haly Starež Arény Vodova dle současného stavu – zapojení koncových audio zařízení do mixážního pultu vč. přípojných míst

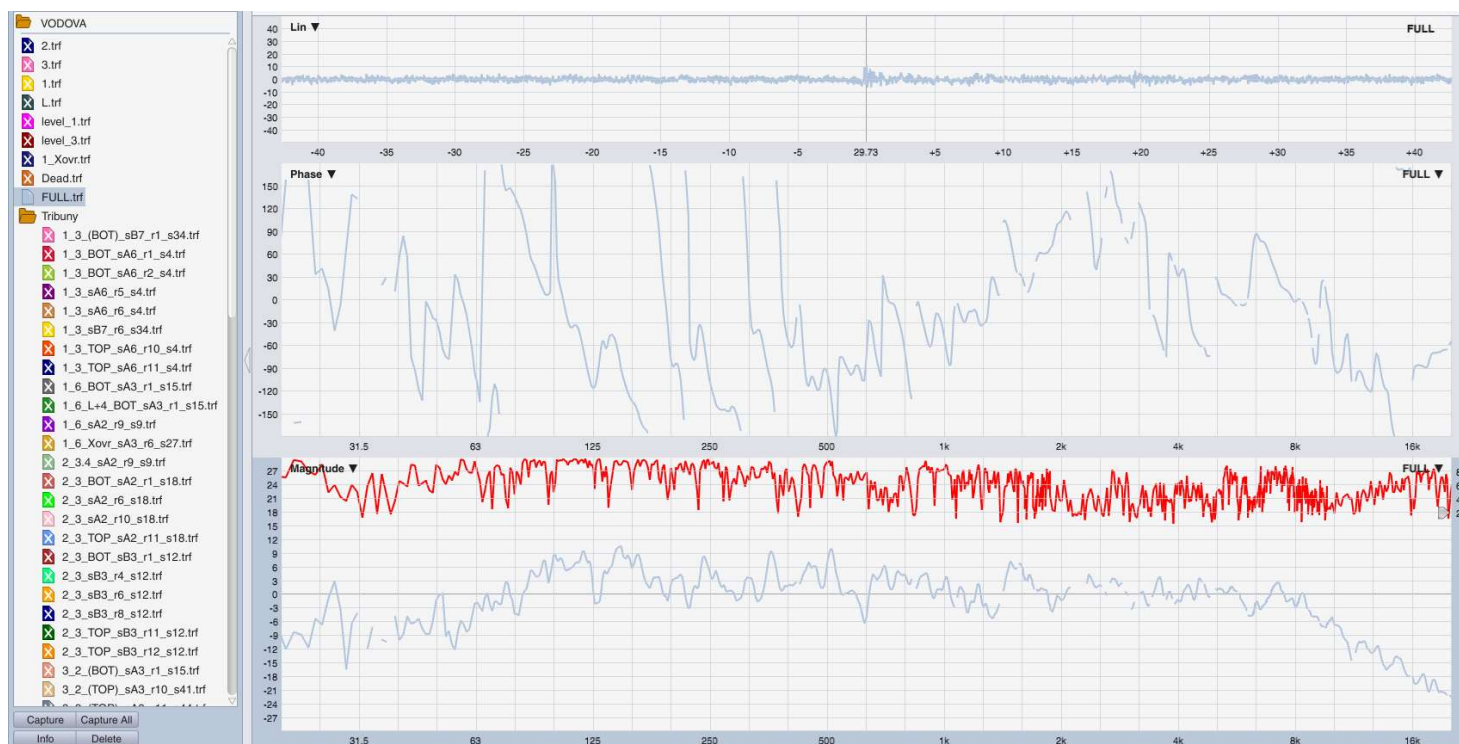
Obrázek č. 22 – Výsledná frekvenční charakteristika zvukového systému měřená ve vzdáleném poli  
reprosoustav v sektoru A Hlavní tribuny

Frekvenční charakteristika na Obrázku č. 22 reprezentuje výsledné nastavení zvukového systému, které je maximálním možným přiblížením k cílové křivce popsané výše (viz Obrázek č. 21) pomocí úprav nastavení parametrů distribuce signálu. Při nastavení bylo v rámci možností instalované techniky zároveň zajištěno zachování dostatečné výkonové rezervy tak, aby komponenty systému nebyly při standardním uživatelském provozu na hraně svých schopností a nehrozilo jejich poškození. Při nastavení byl kladen důraz na kvalitu srozumitelnosti řeči a transparentnost zvukového projevu, tedy na maximální linearitu zvukového systému v celém spektru. Vzhledem k distribuovanému charakteru reprosoustav systému (uncoupled array uspořádání) bylo cílem spíše vyrovnat průměrnou modulovou frekvenční charakteristiku poslechového prostoru v intervalu frekvencí od 300 Hz do 8 kHz.

Pro kvalitnější reprodukci hlubokých a středních frekvencí, resp. přiblížení se k cílové křivce frekvenční charakteristiky v tomto pásmu, by bylo nutné doplnění zvukové energie hlubokých frekvencí. Reprosoustavy Ministr mají počátek průběhu frekvenční charakteristiky kolem 90 Hz. Chybějí však subwoofery, které by byly určeny pro rozšíření frekvenční charakteristiky stávajících širokopásmových reprosoustav k nízkým kmitočtům.
