**ZPRÁVA O PROVEDENÍ
STAVEBNĚ TECHNICKÉHO PRŮZKUMU
PODLAH VE WINNING GROUP ARENĚ
NA ULICI KŘÍDLOVICKÁ 911/34 V BRNĚ**

Brno, duben 2023

Na základě požadavku objednatele byl proveden stavebně technický průzkum (dále jen STP) objektu Winning Group Areny na ulici Křídlovická 911/34 v Brně z důvodů zjištění materiálové skladby vybraných konstrukcí a jejich stavu před uvažovanou rekonstrukcí.

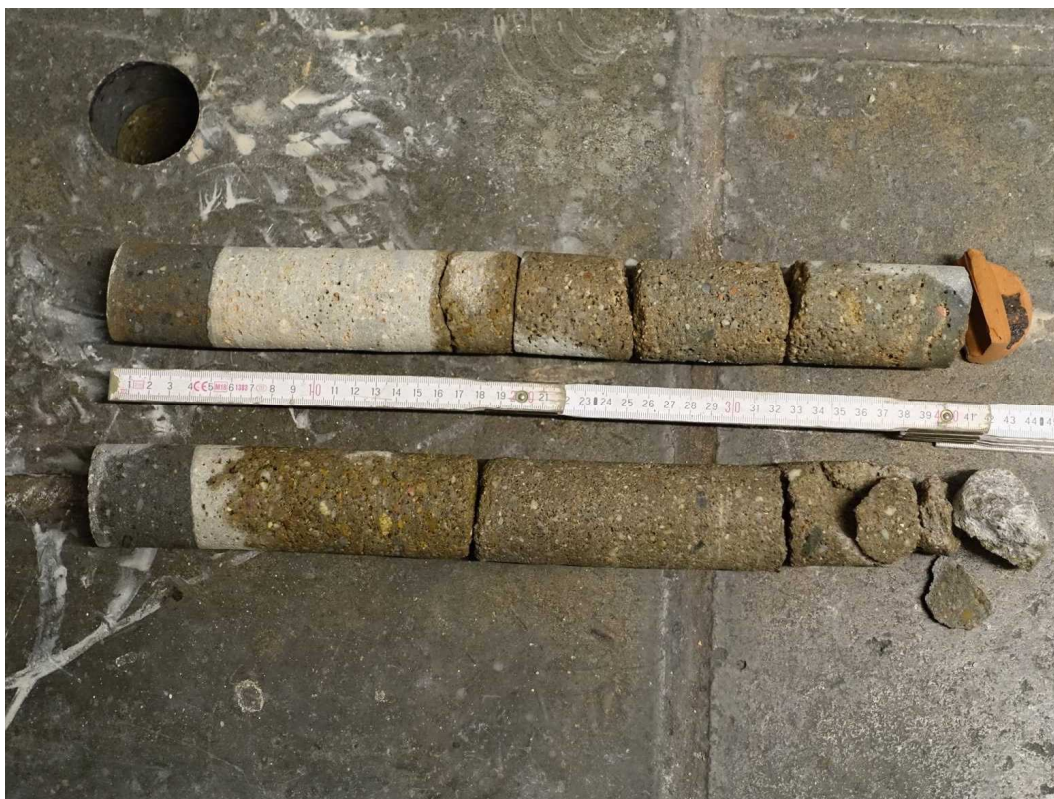
Foto č.1

Sonda P1

(1.NP, místnost pro rolbu, foto č.1)

tl. (mm)	
• betonová dlažba	48	
• stavební lepidlo	2	
• betonová mazanina	145	
• betonová mazanina	210	
• keramická tvarovka (nelze určit tloušťku)		celkem cca 450 mm
• vzduchová mezera	cca 1800

V tomto místě byly provedeny dva vrty, protože prvním, umístěným cca 1,8 m od vrat směrem k ledové ploše, byla navrtána ocel v hloubce cca 430 mm od horního líce podlahy. Proto bylo přistoupeno k provedení druhého vývrtu umístěného cca 1 m směrem po spádu, tato skladba je uvedena v popisu výše. Pod místností je pravděpodobně provedena stropní konstrukce z ocelových nosníků a keramických tvarovek. Pod ní je dutý prostor výšky cca 1,8 m. Je pravděpodobné, že stropní konstrukce je v rovině, ale skladbou podlahy je vytvořen šikmý nájezd směrem k ledové ploše s převýšením cca 300 mm od venkovních vrat k vjezdu do samotné haly. Z výše uvedeného nám tedy vychází že tloušťka stropní konstrukce včetně podlahy by mohla být od cca 200 mm u vrat směrem do exteriéru až po cca 500 mm u vjezdu do samotné haly.

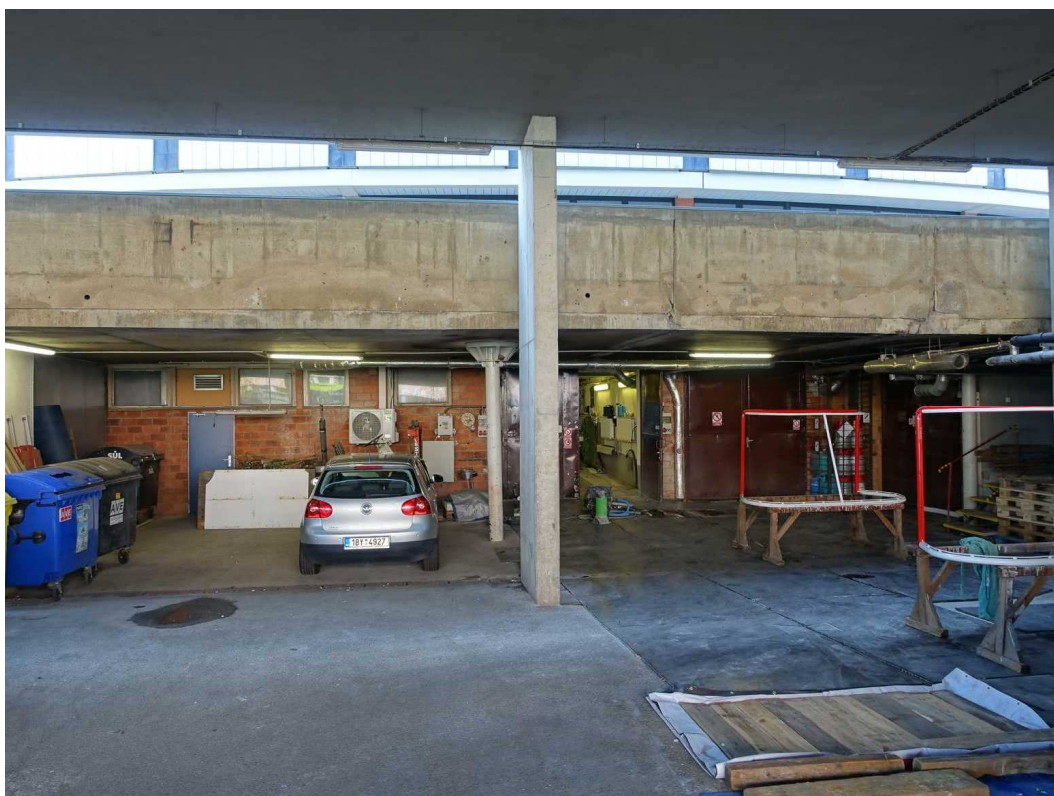
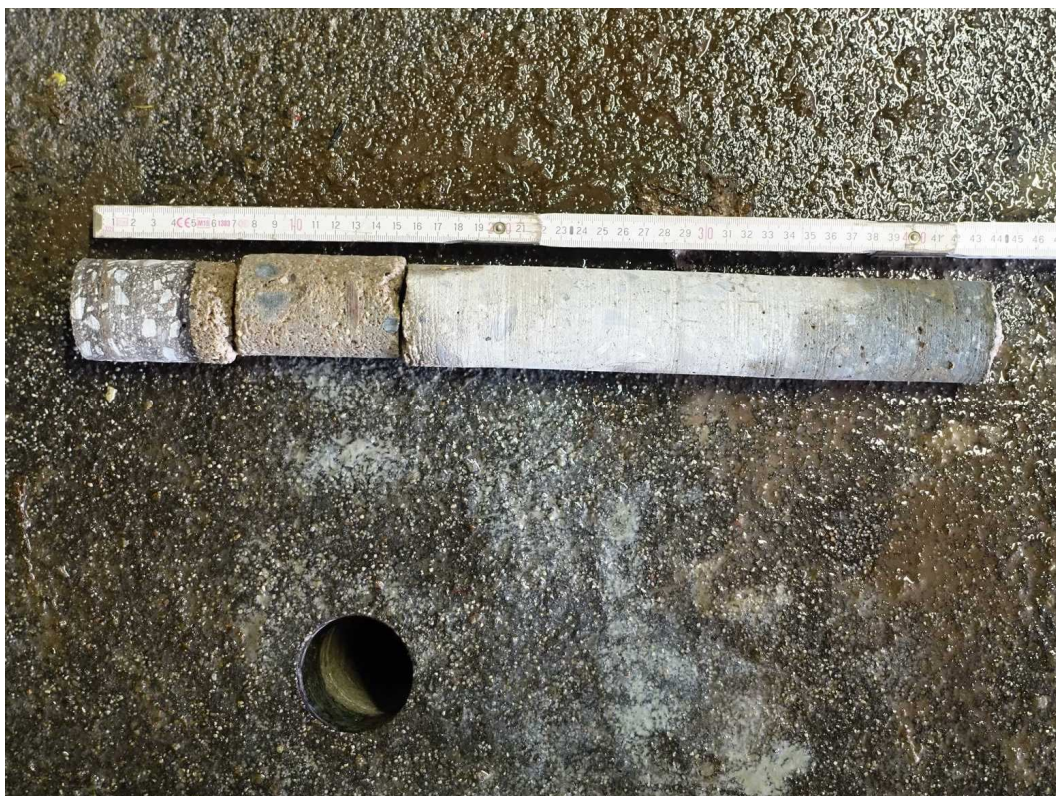
Sonda P2

(1.NP, venkovní prostor, foto č.2 a 3)

tl. (mm)	
• asfaltobeton	60	
• betonový potěr	15	
• betonová mazanina	75	
• <u>betonová mazanina</u>	<u>280</u>	<u>celkem cca 450 mm</u>
• násyp + zemina

Tato sonda byla provedena cca 2 m od vrat do místnosti s rolbou.

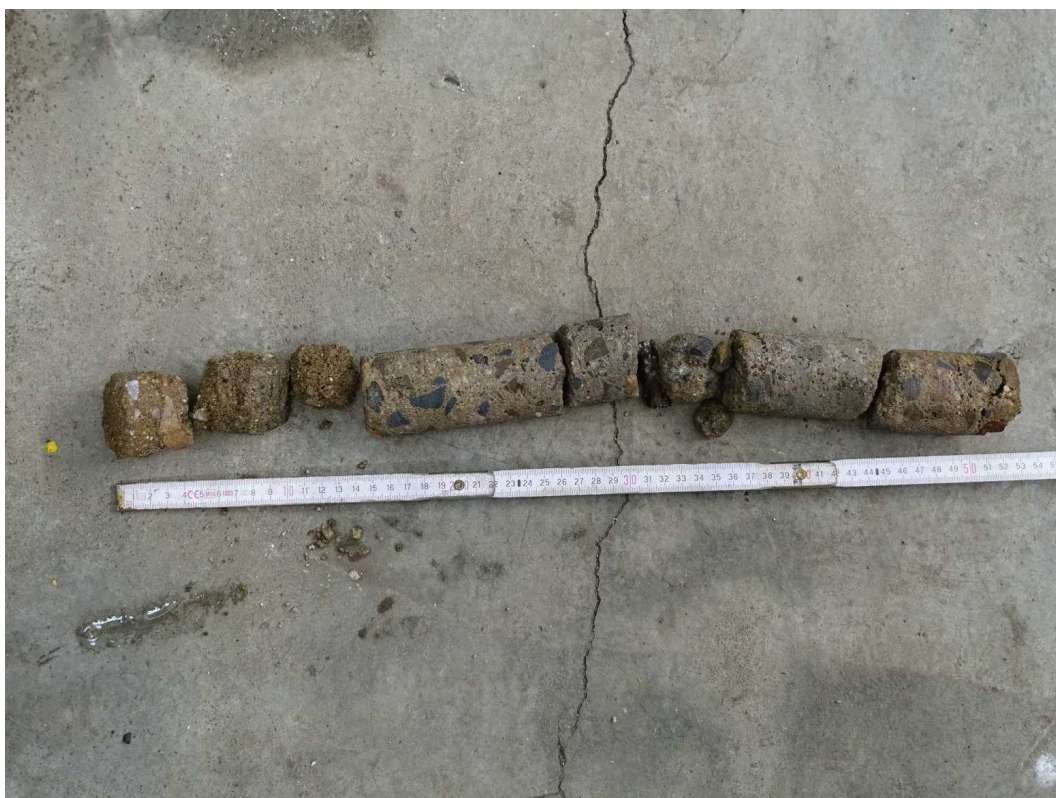
Foto č.4

Sonda P3

(1.PP, instalační kanál, foto č.4)

tl. (mm)	
• betonový potěr (rozpadlo se)	cca 200	
• <u>betonová mazanina (navrtána ocelová výztuž)</u>	<u>cca 350</u>	<u>celkem cca 550 mm</u>
• násyp + zemina

Podlaha v instalačním kanálu je poměrně nerovná, mazanina, která ji tvoří se při provádění jádrového vývrtu téměř úplně rozpadla. Následně beton dna kanálu je již lepší kvality, v hloubce cca 150 mm od jeho horního povrchu byla zasažena ocelová výztuž s žebírkovým povrchem průměru cca 14 mm.
