**ZPRÁVA O PROVEDENÍ PŘEDBĚŽNÉHO
STAVEBNĚ-TECHNICKÉHO PRŮZKUMU OBJEKTŮ „A“ + „B“
NA LETNÍM KOUPALIŠTI RIVIÉRA V BRNĚ**

Objednatel : STAREZ - SPORT, a.s.
Křídlovická 911/34
603 00 BRNO

Brno, únor 2021

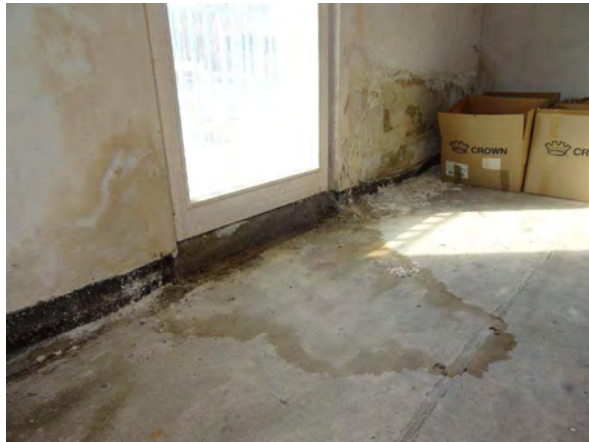
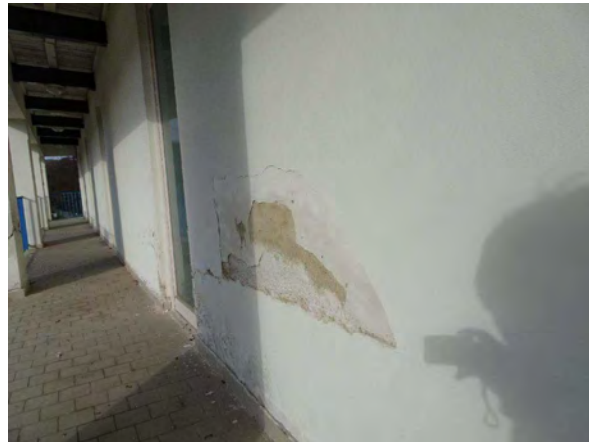
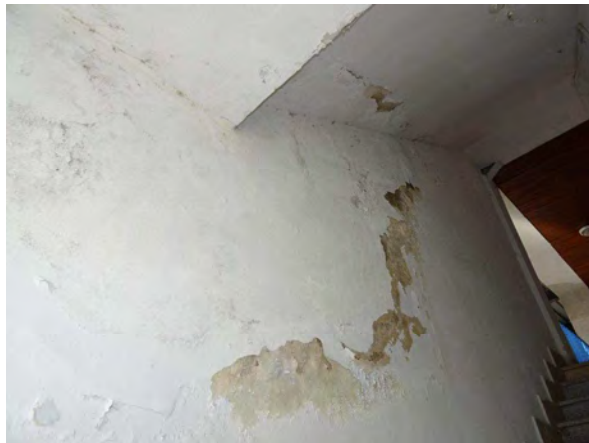
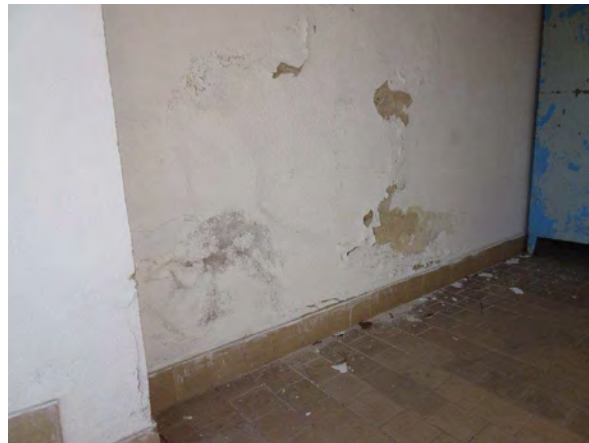
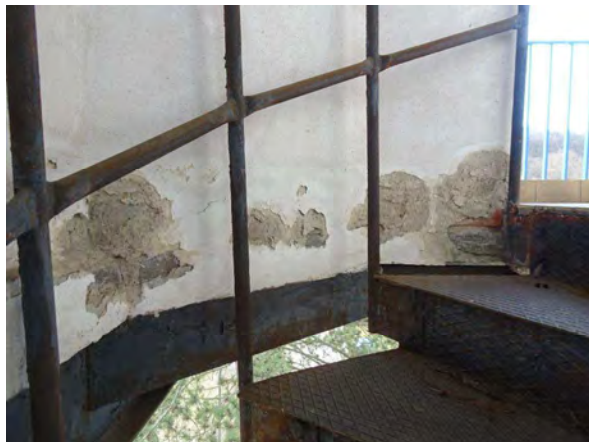
- Velkým problémem objektu jsou keramické podlahy na pavlačích a terasách, přes které voda protéká až na horní líc hydroizolací a poté se dostává do cihelných pilířů a do zdiva, foto č.58, 59. Výrazné vlhkostní „mapy“ jsou patrné na pavlačích i v interiérech, v okolí schodiště v jižním rohu, foto č.13 - 23 !

- **Problematiku vlhkého zdiva v nadzemních podlažích by vyřešilo zcela nové provedení většiny podlah v místech, kde dochází k přímému zatékání dešťové vody - na pavlačích a terasách. I zde bude nutno zkontrolovat stav ocelových sloupů v patě, kde docházelo k dlouhodobému zatékání dešťové vody.**

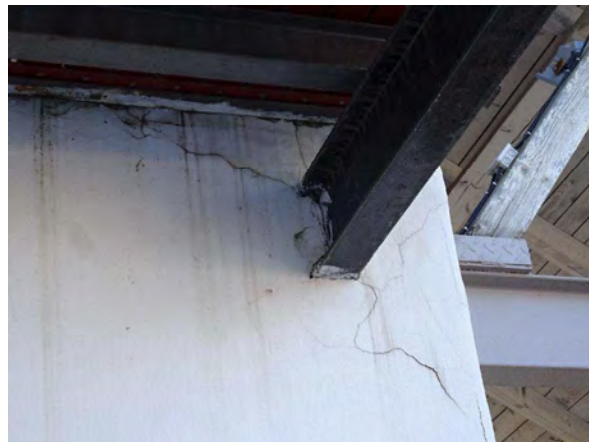
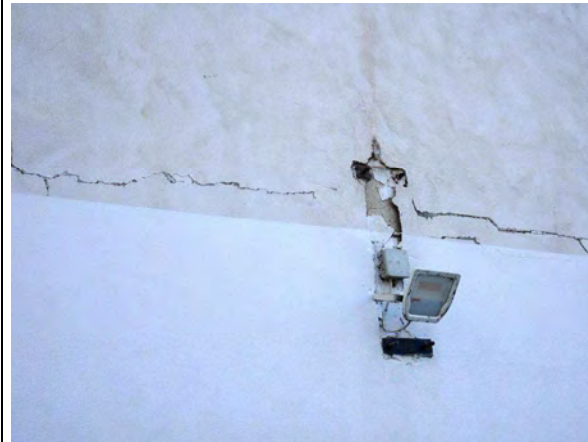
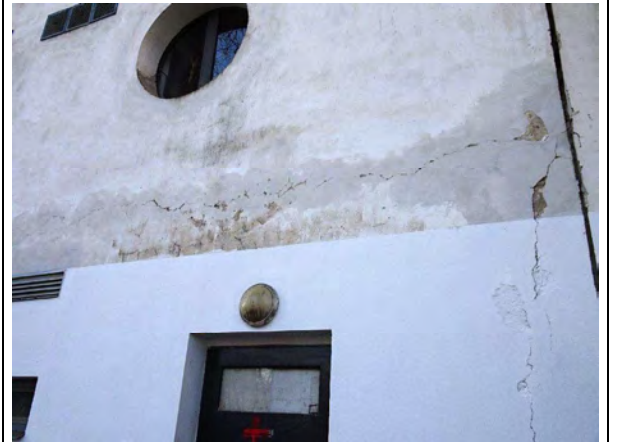
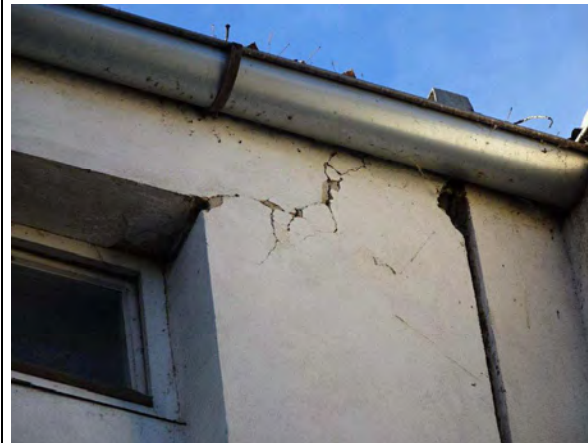
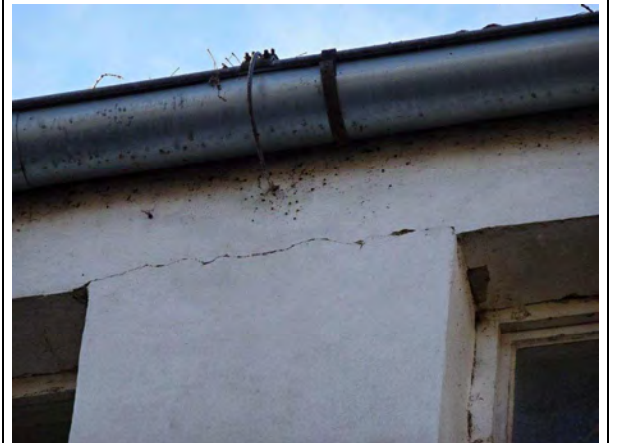
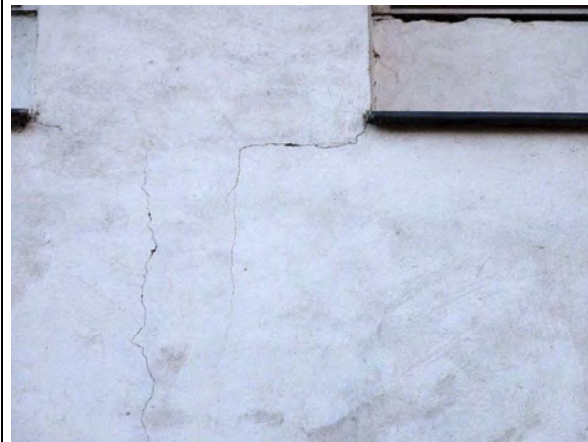
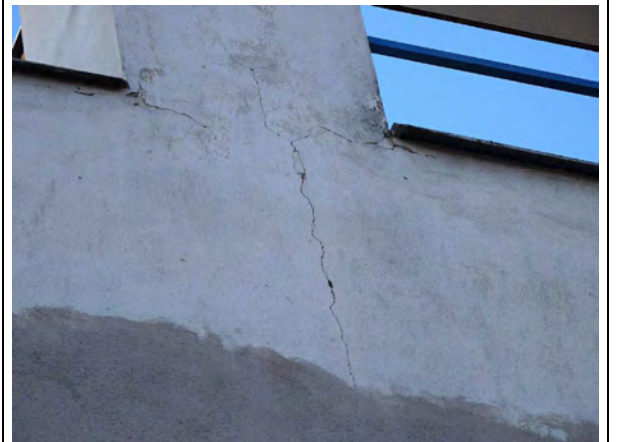
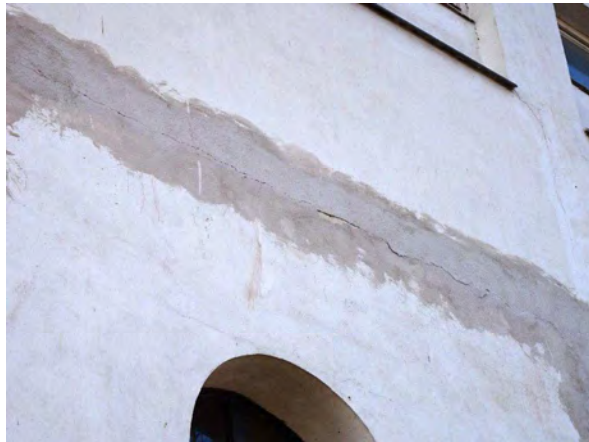
- Na mnoha místech byly na fasádách, ale i v interiérech zjištěny větší či menší trhliny různých směrů, většinou však svislé a vodorovné, foto č.24 - 31. Trhliny jsou dle našeho názoru způsobeny především tím, že objekt je jen z části vytápěný, je z velké části otevřený a dochází u něj i v interiérech k obrovským tepelným rozdílům v letních a zimních měsících. Tepelná roztažnost prvků ocelového skeletu pak způsobuje vznik trhlin v obezdívkách.

- **Ocelové sloupy skeletu i obvodové a vnitřní zdivo zatím většinou plní svoji funkci a bude možno ho i nadále využívat. Na mnoha místech bude nutno provést opravy trhlin a omítek.**

- **Eliminaci vzniku trhlin a jejich pohybu by pomohlo zateplení fasád a střešního pláště, temperování uzavřených částí objektu v zimních měsících.**
- **Zapravit trhlinky v betonových sloupech vynášejících krovové konstrukce nad 1.NP.**

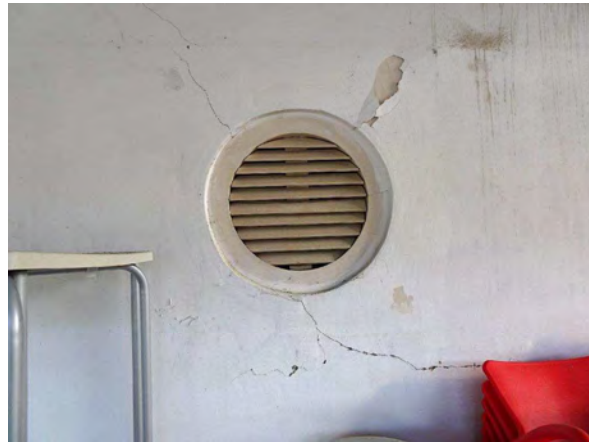
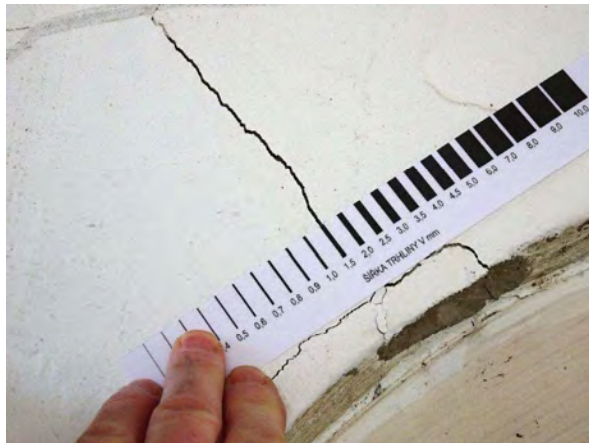
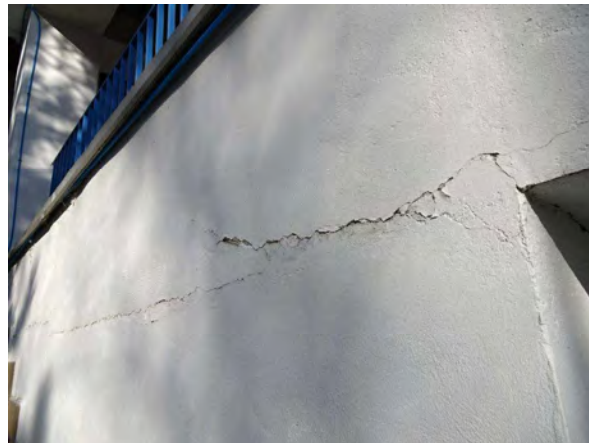
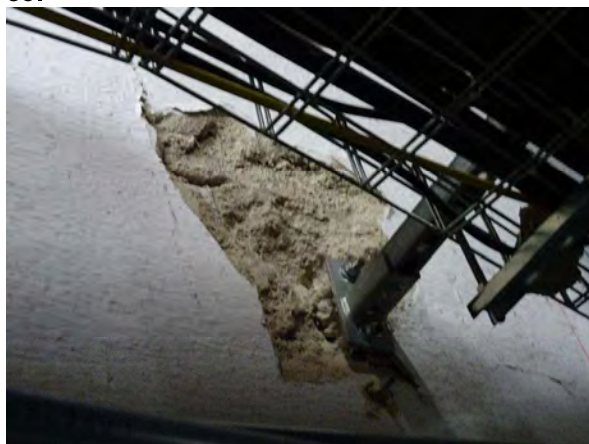
- Další trhliny v oblasti strojoven v 1.NP mohly vzniknout i při necitlivém provádění ocelových konzol, na kterých jsou rozvody technologií, foto č.32 - 35.

- Trhliny ve zdivu nejsou staticky závažné. Většinou jsou do tloušťky cca 2 mm, foto č.33.
- Drobné trhlinky jsou i v betonových sloupech vynášejících krovové konstrukce přístavků, foto č.37, 38. Ani tyto trhliny nejsou zatím staticky závažné, navíc je pravděpodobné, že v betonových sloupech jsou skryty sloupy ocelové.

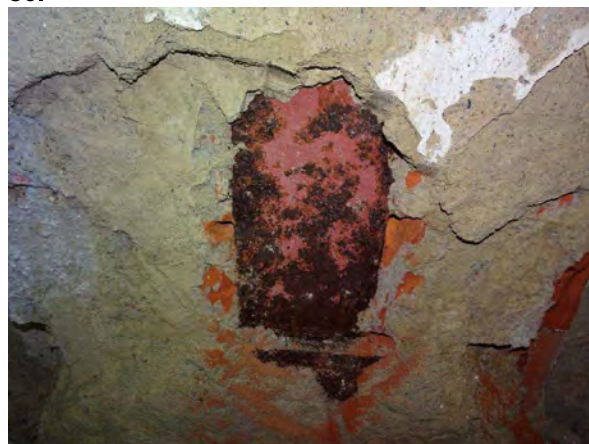
36.

- **Vlhké zdivo způsobuje i korozi obezděných ocelových prvků skeletu !!! Na jednom místě v 1.NP bylo po místním odsekání zdiva zjištěno, že koroze ocelových sloupů je nejen povrchová, ale začíná být i hloubková, foto č.6, 36 !**

- **V rámci rekonstrukce bude nutné obnažit paty mnoha sloupů zazděných ve vlhkém zdivu a zkontrolovat stupeň jejich koroze.**
- **Pravděpodobně ideálním řešením by bylo nové provedení celého obvodového pláště v úrovni 1.NP. Takto by mohla být kromě kontroly ocelových konstrukcí provedena i nová vodorovná hydroizolace.**

- **V rámci podrobného průzkumu bychom doporučovali provést zjištění přítomnosti a stavu hydroizolací v 1.NP.**
- **Dále bude nutno na místech nejvýraznějších vlhkostních „map“ zjistit stav ocelových sloupů v obezdění, zda již nejsou oslabeny výraznou hloubkovou korozí.**

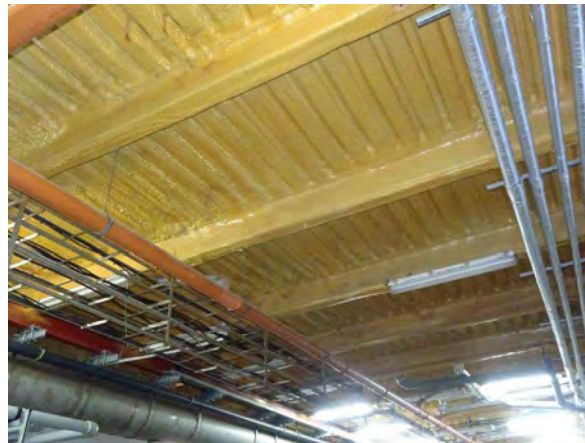
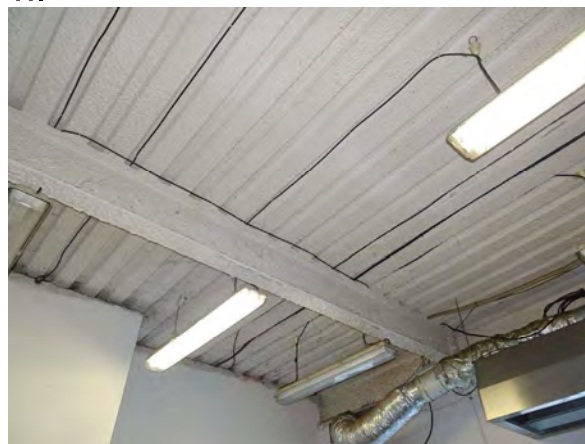
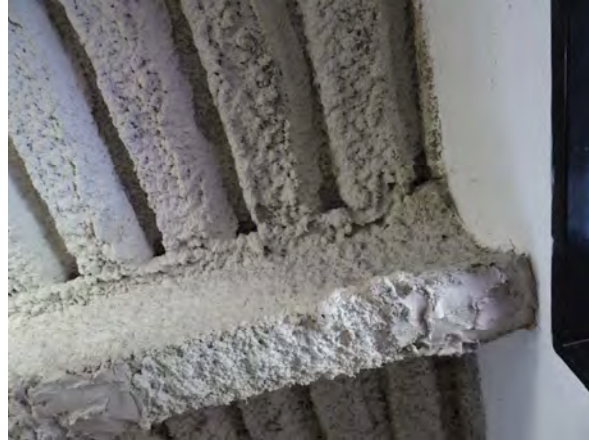
- Ocelové stropní konstrukce byly na mnoha místech opatřeny protipožárními nástřiky, foto č.39, 41, 44. V některých místech nástřiky provedeny nebyly, v některých místnostech v 1.NP dokonce ani nebyly provedeny nátěry ocelových profilovaných plechů, foto č.40, 43, 48 - 51, 53, 54.

- V některých protipožárních nástřících by mohla být obsažena azbestová vlákna, foto č.41, 44.
- **Většinu výplní otvorů ve fasádách bude nutno provést nově nebo je repasovat.**
- **Bude nutné provést laboratorní rozbor některých protipožárních nástřiků, zda neobsahují zdraví škodlivá karcinogenní vlákna azbestu.**

- **Vodorovné nosné konstrukce tedy zatím většinou dobře plní svoji statickou funkci a bude možno je i nadále využívat.**
- **Na mnoha místech bude nutno obnovit jejich nátěry. O nutnosti provedení protipožárních nástřiků musí rozhodnout požární specialista.**

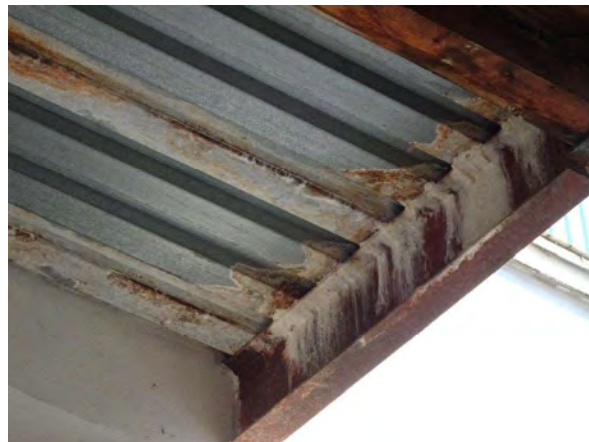
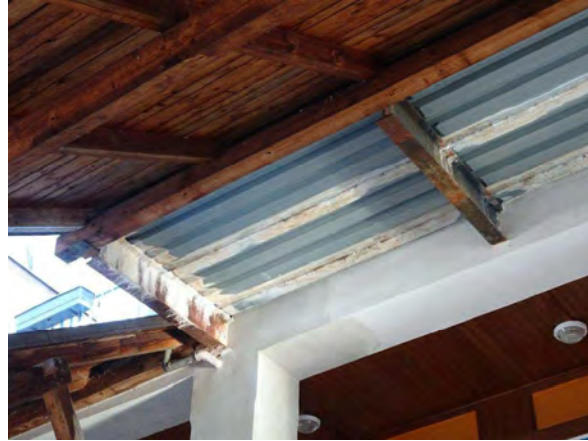
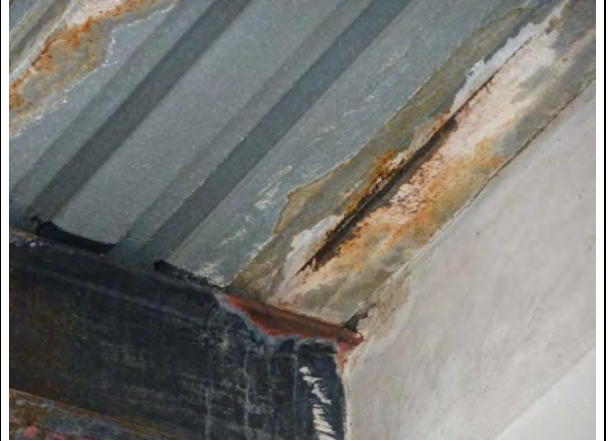
- Ve špatném stavu jsou pak ocelové konzoly předstupující před jihozápadní fasádu a části schodnic ocelových venkovních schodišť, které jsou výrazně zatečené srážkovou vodou z porušených dlažeb, mají strávené nátěry, jsou již povrchově zkorodované a jsou zanesené uhličitánem vápenatým vyluhovaným z betonových konstrukcí, foto č.48 - 52.

- Povrchovou korozi je již napadeno i točité ocelové schodiště z 3.NP do 4.NP, foto č.53.
- V těchto místech jsou již zkorodované i části profilovaných plechů, foto č.48 - 50. Obdobná porucha je i nad částí 1.NP předstupující v podzemí před jihozápadní fasádu, foto č.54.

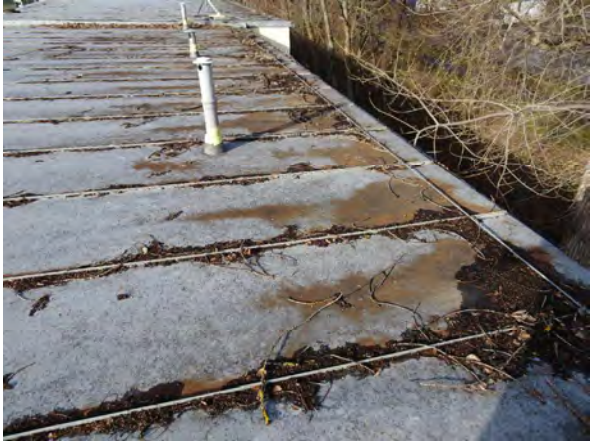
<p>64.</p>

- Střešní krytina je v místech vzrostlé vegetace zanesená humusem, dešťové žlaby jsou tak nefunkční, foto č.64, 65.
- Na hlavní budově i u nízkého přístavku ve východním rohu jsou dešťové žlaby výrazně poškozené, foto č.66.

- Pozinkovaný plech nemá provedeny nátěry, je již na mnoha místech napadený korozí, foto č.64, 69.
- Dřevěné krovy přístřešků mají na 3 místech poškozené paty šikmých sloupů, foto č.72, 73. V jednom místě již dokonce i hrozí pokles plné vazby a následné uvolnění okolních spojů - HAVARIJNÍ STAV, foto č.72 !!!

- **I když je střešní plášť nad hlavními budovami zatím funkční, v případě rekonstrukce již bude nutno provést výměnu minimálně střešní plechové krytiny. Je velice pravděpodobné, že bude nutná i výměna bednění.**

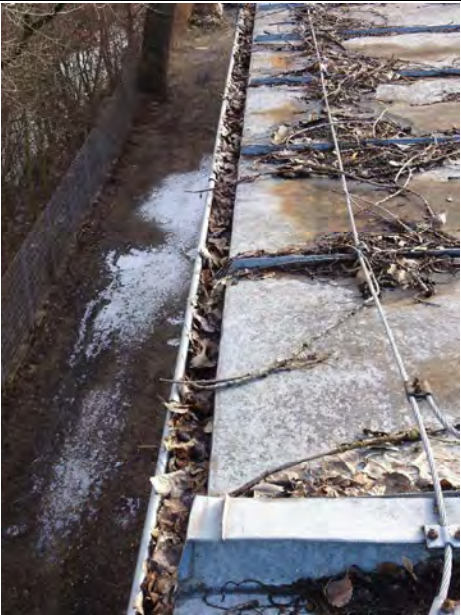
<p>65.</p>

- Další dotaci zde způsobuje dešťová voda ze střech, která přetéká přes ucpané a porušené dešťové žlaby a stéká po fasádě k patě zdiva, a voda z porušených dešťových svodů a ucpaných čističů střešních splavenin („gajgrů“), foto č.12, 65, 66.

- **Pro další bezproblémové užívání objektu bude nutno se hlouběji věnovat problematice vlhkosti zdiva. V dohledné době by bylo vhodné provést přespádování okolního terénu ze zadní strany objektů, provést okapové chodníky, vyčistit a opravit dešťové žlaby, svody, gajgry, doplnit oplechování u některých kruhových oken. V 1.NP odstranit poškozené omítky a nahradit je omítkami sanačními. Toto bude nutno řešit s odbornou firmou.**

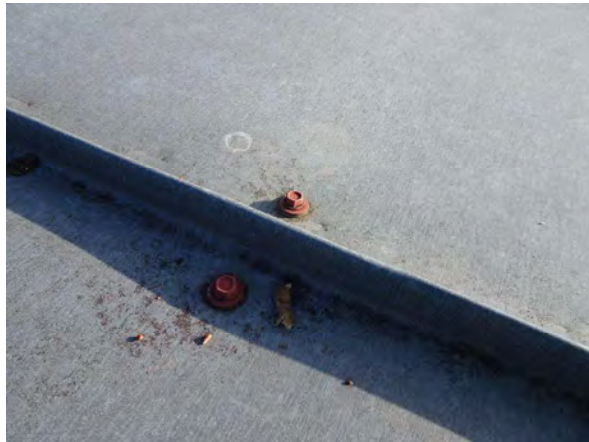
67.

- Plechová střešní krytina je na několika místech zvlněná, pravděpodobně byla uvolněná, byla proto dodatečně ukotvena k bednění pomocí nových vrutů, foto č.67. Místy je krytina deformovaná, foto č.68.

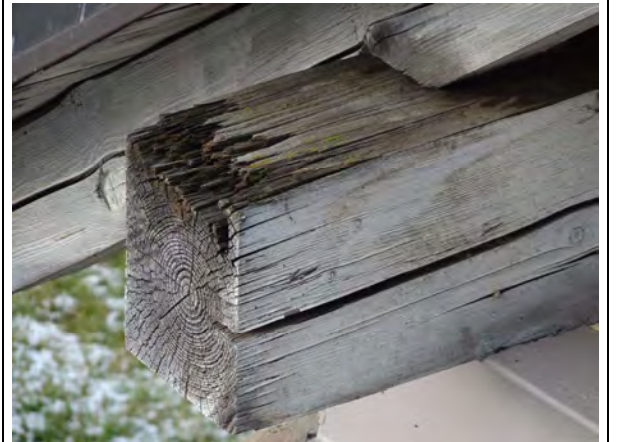
74.

- V jednom místě je vyhnílá část pozednice, foto č.74.
- V jednom místě je pozednice výrazně zkroucená, spoj krokve s ní je proveden jen pomocí hřebíku, který je neodborně zatlučen částečně mimo dřevo, foto č.75.

- **Pokud by měly být v 3.NP kanceláře, bylo by nutno střešní plášť i zateplit. Bude nutný statický přepočet nosných prvků střechy.**
- **Krovové konstrukce přístavků nutno místně opravit ! Jedno téměř zcela vyhnílé zhlaví šikmého trámu bude nutno pravit co nejdříve !!!**

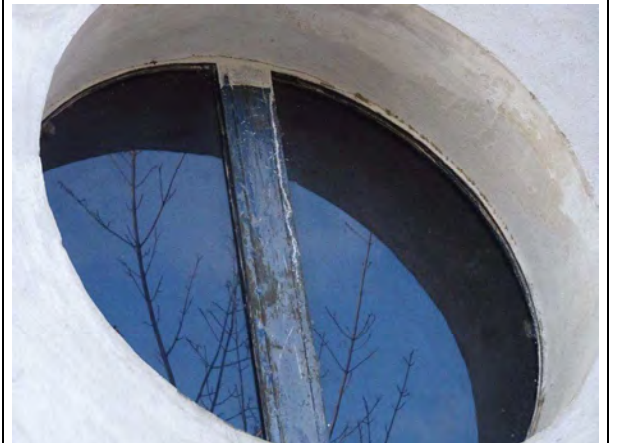
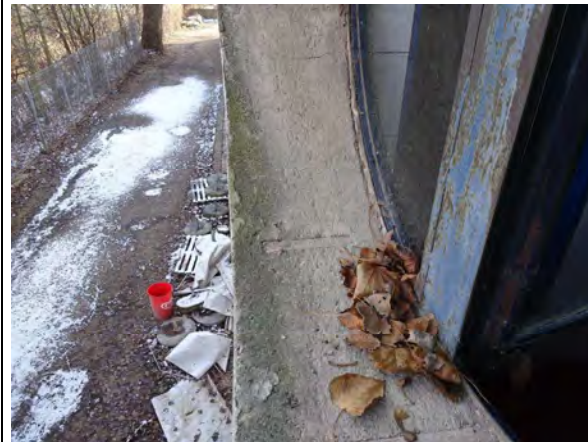
- Okna v objektu jsou velice různorodá.
- Ocelová kruhová okna mají strávené nátěry, začínají být napadeny korozí (zatím jen povrchovou), u některých chybí oplechování jejich parapetů, dešťová voda zde proniká do zdiva, foto č.76, 77.
- Jedno dřevěné kruhové okno v 1.NP má rozbité zasklení, foto č.78.
- Větrací žaluzie u strojovny jsou z interiéru zanesené humusem, mají již strávené nátěry, místy jsou poškozené i mechanicky.
- Dřevěná okna v 3.NP jsou již zastaralá.
