ZPRÁVA O RIZIKU PRO POJISTITELE STAREZ - SPORT, A.S.

7. LEDNA 2022

STAREZ   SPORT
BRNO

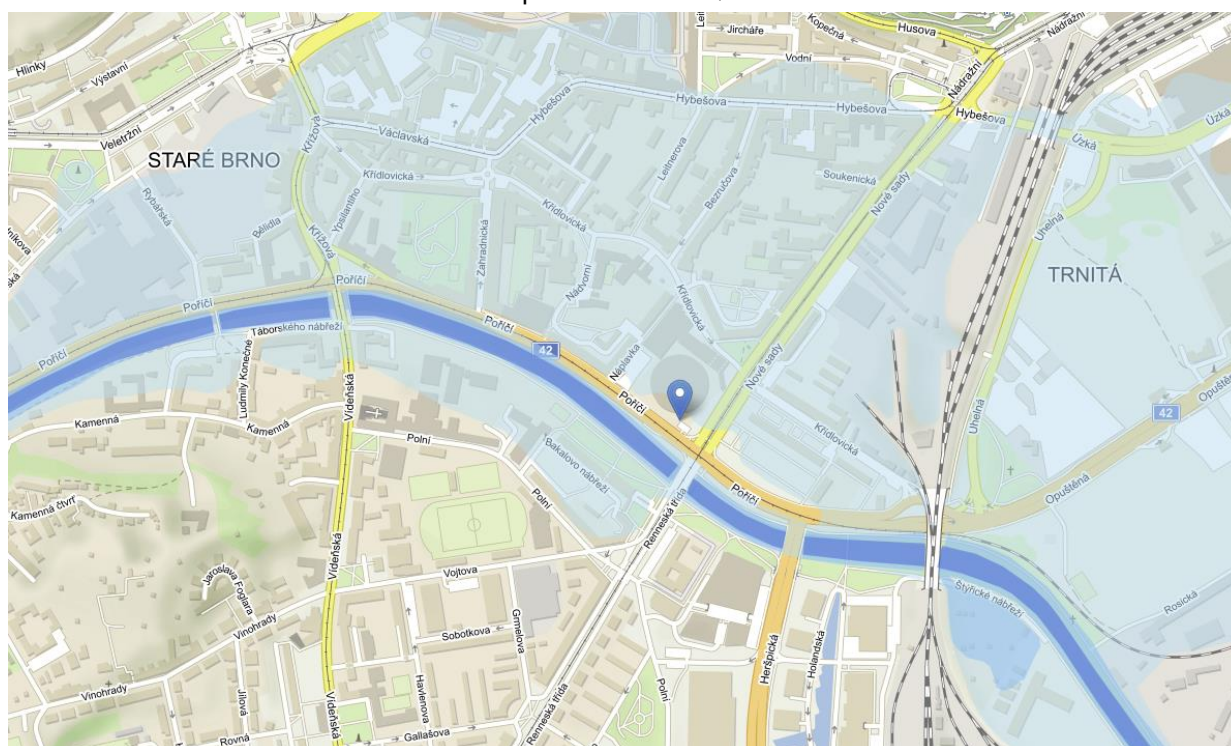
Povodeň: areál je situován u řeky Svatky

Záplavové území Q 100

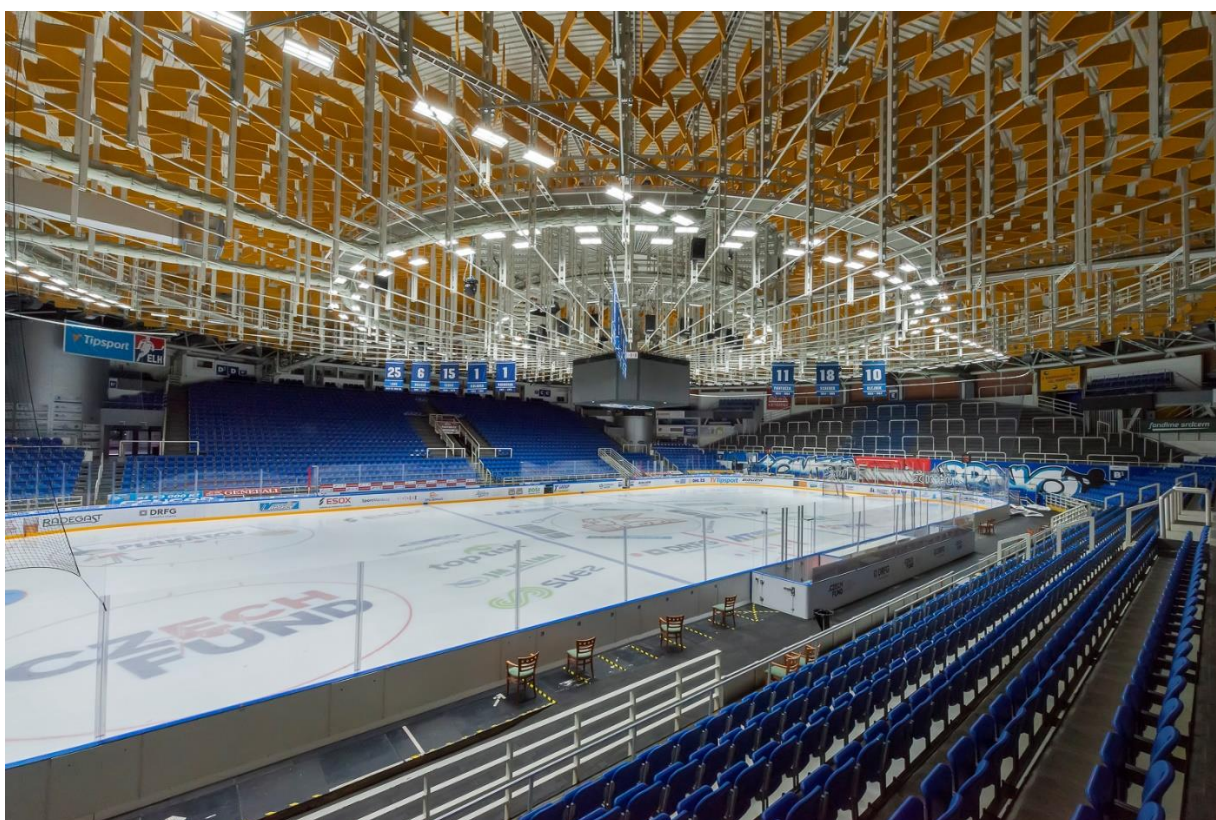
Hala s tribunami

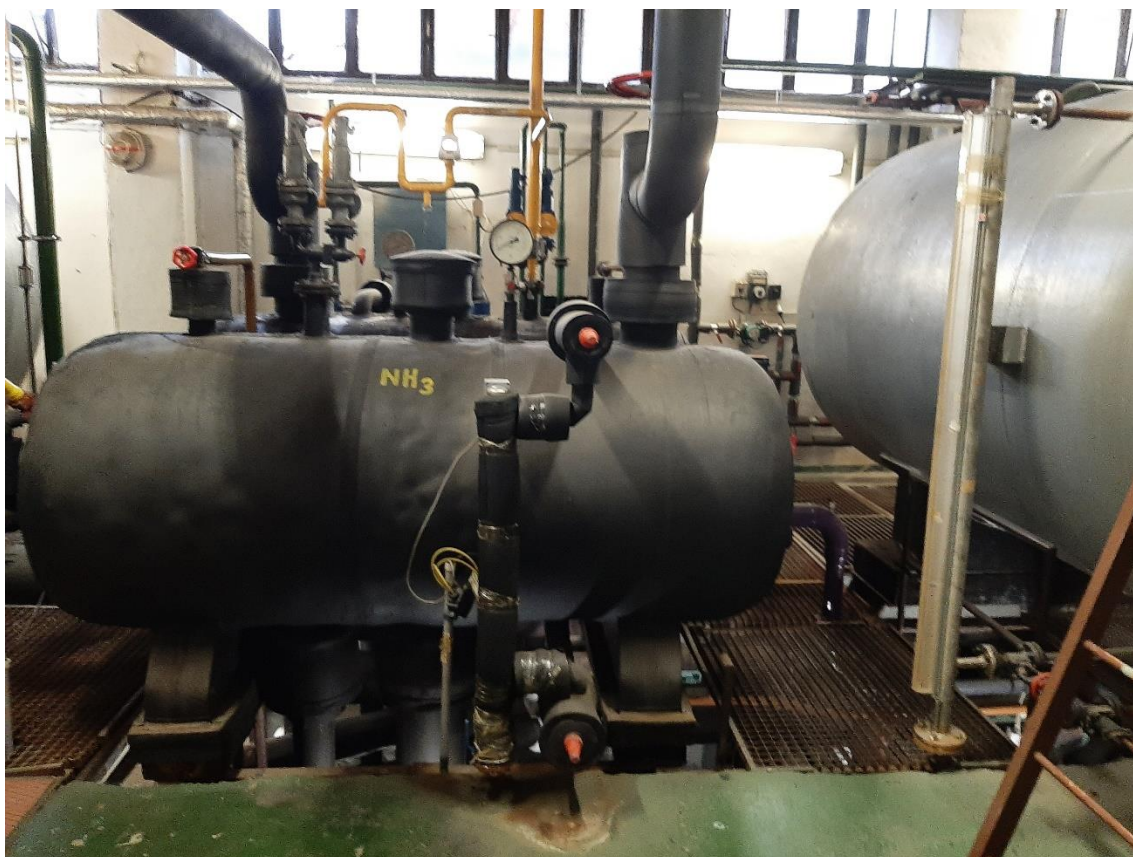
Zásobník čpavku

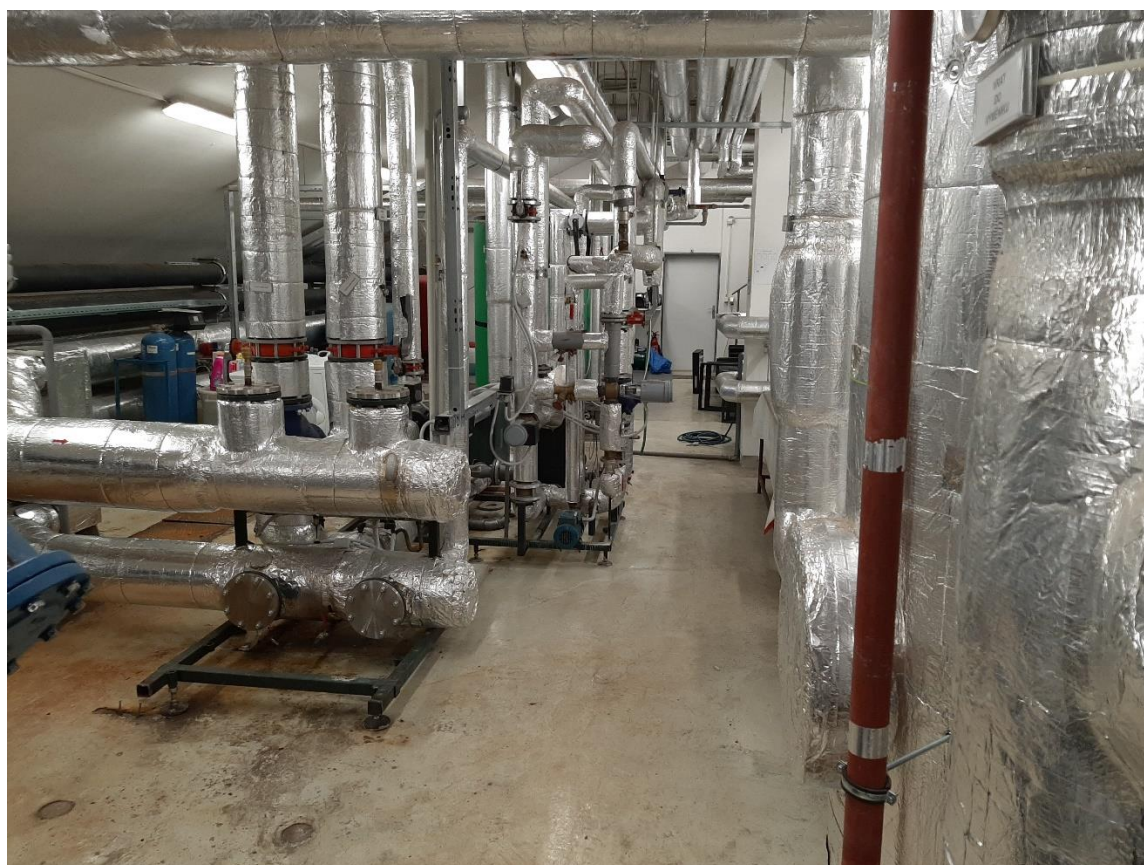
Výměňíková stanice

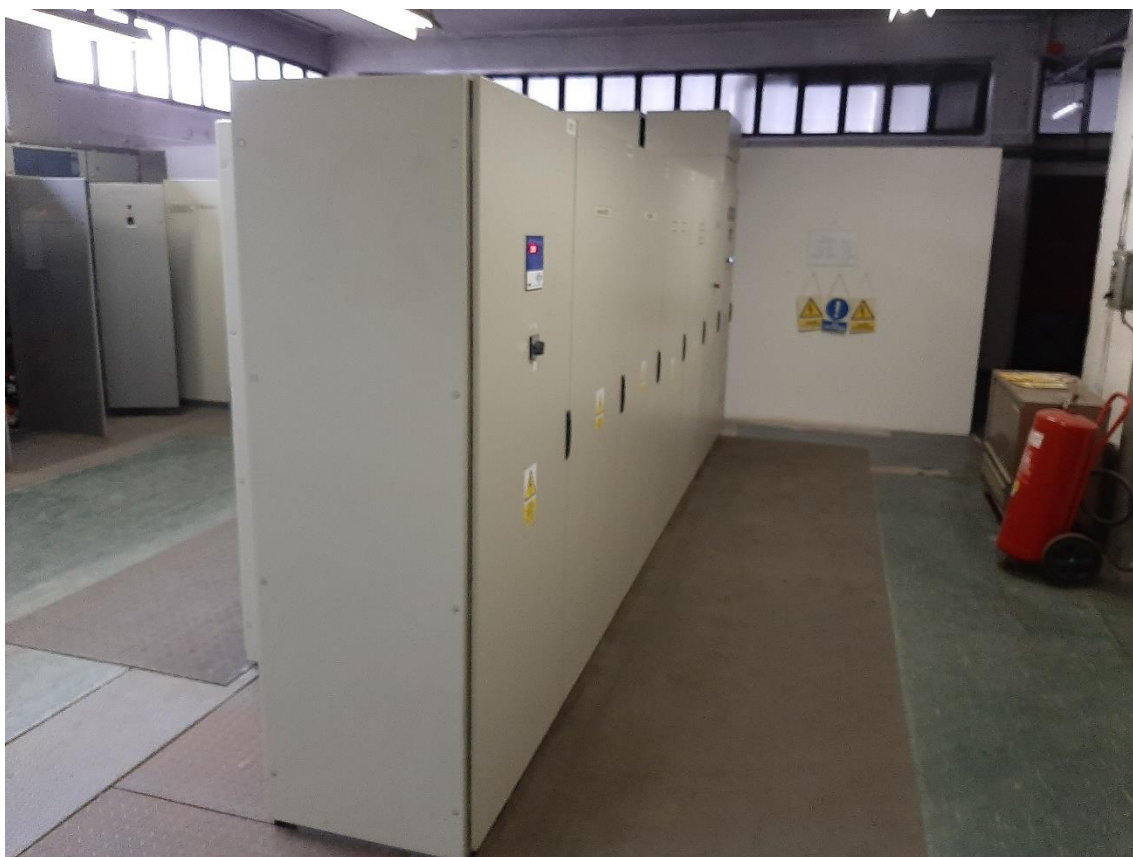
Rozvodna

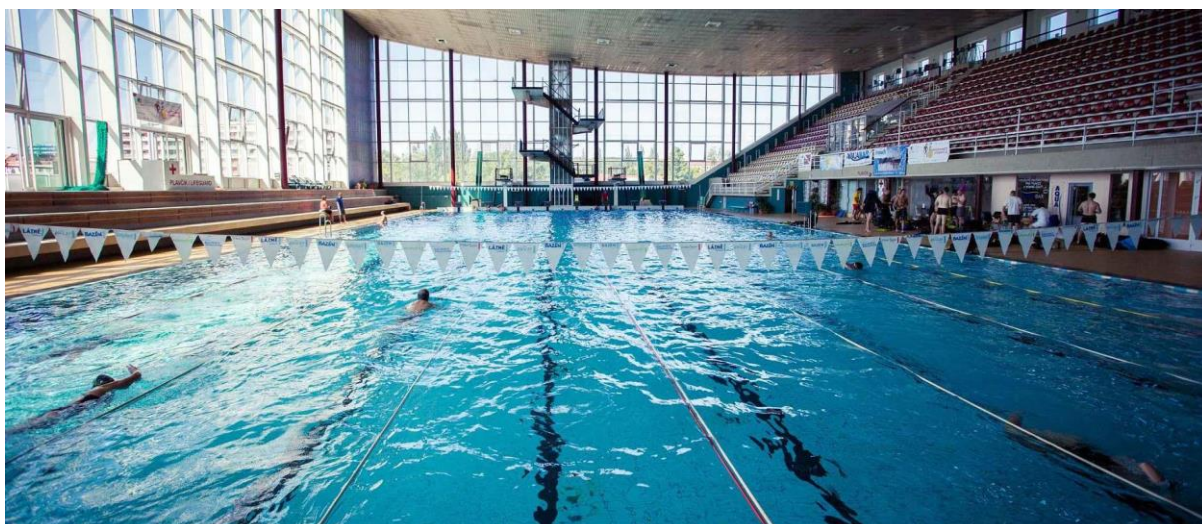
Bazén 50 m s tribunou a skokanskou věží

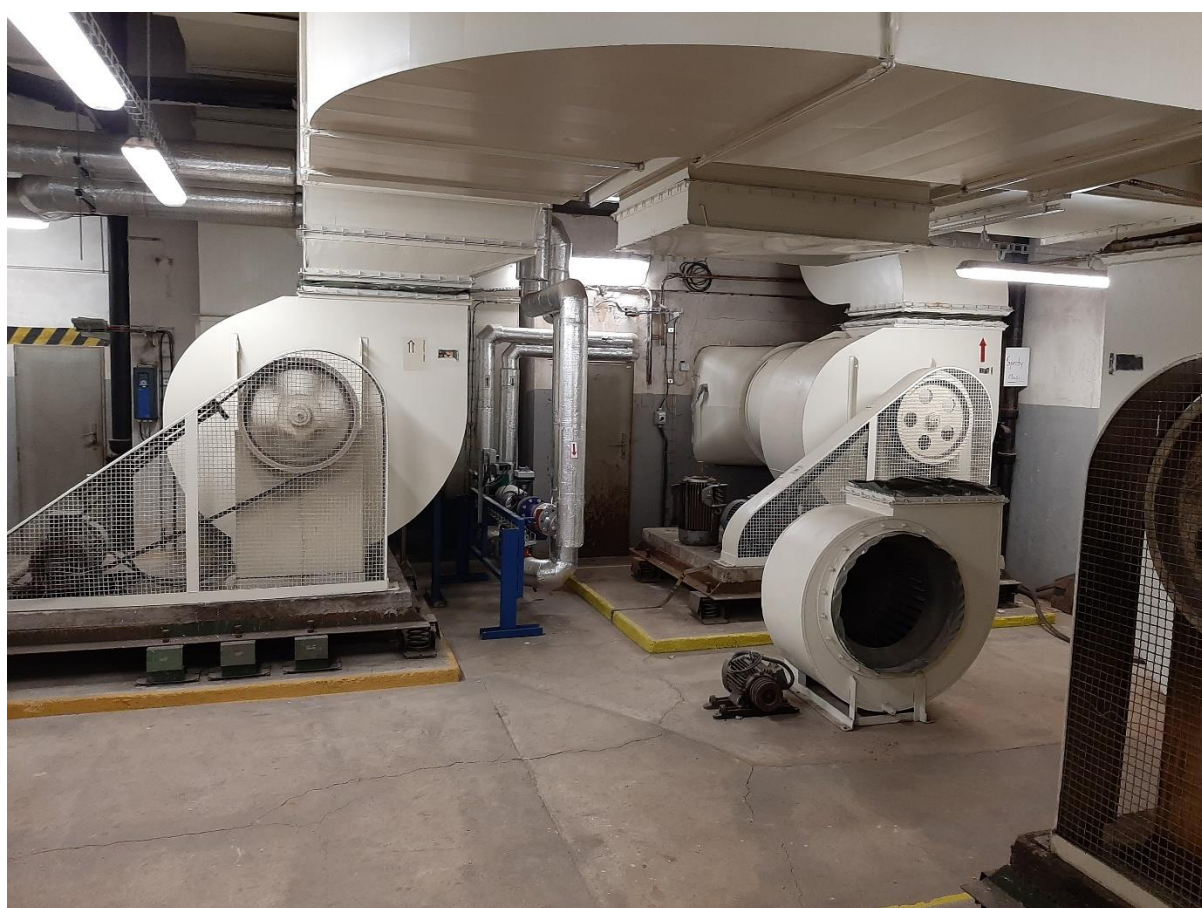
Strojovna vzduchotechniky

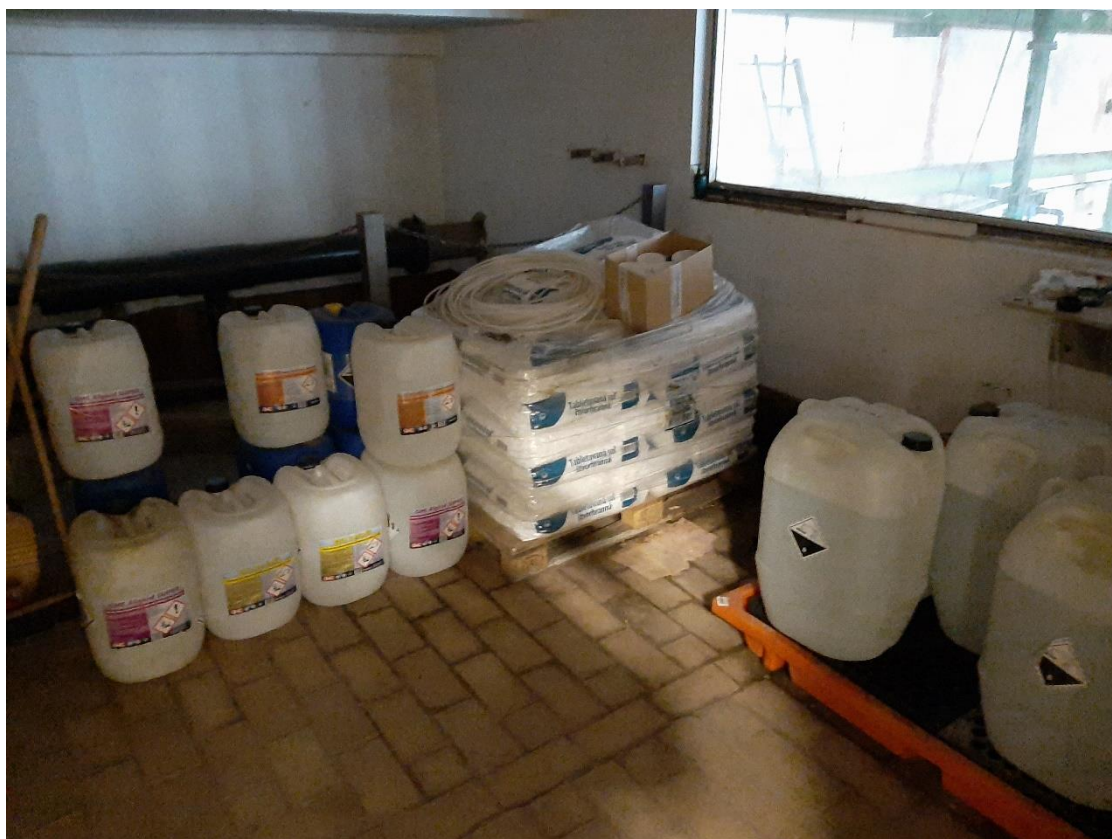
Sklad chlóru

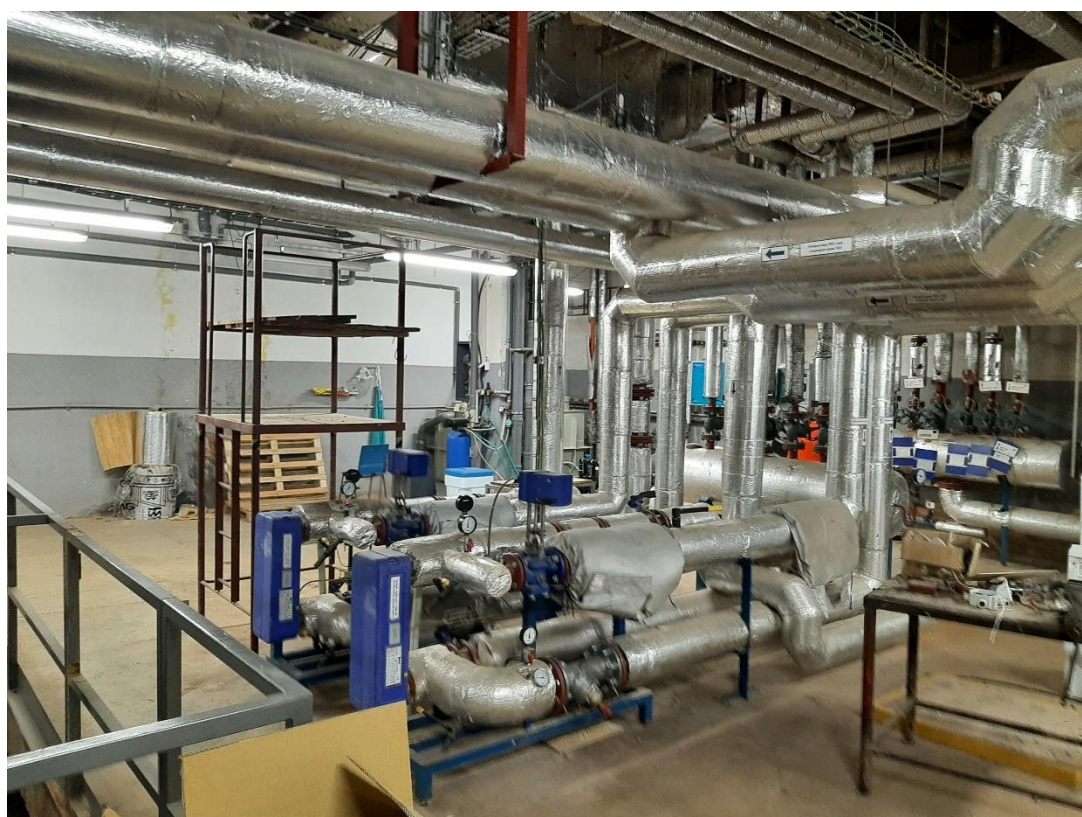
Výměňíková stanice

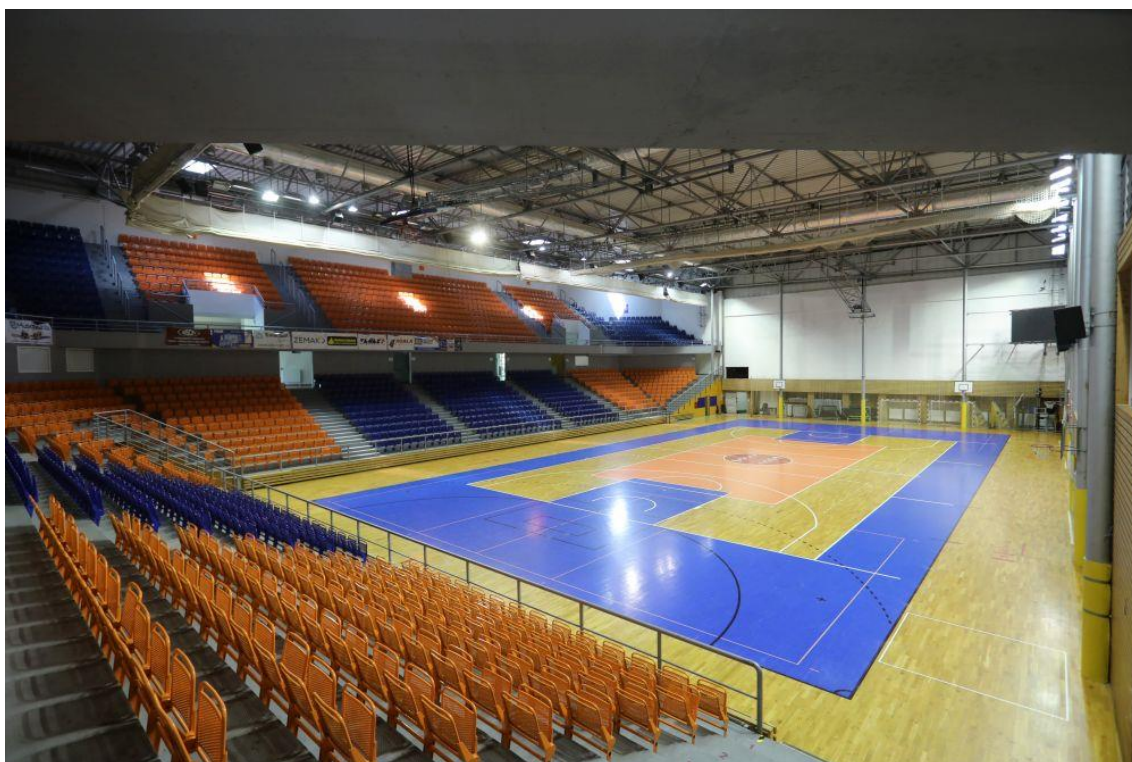
Velká hala

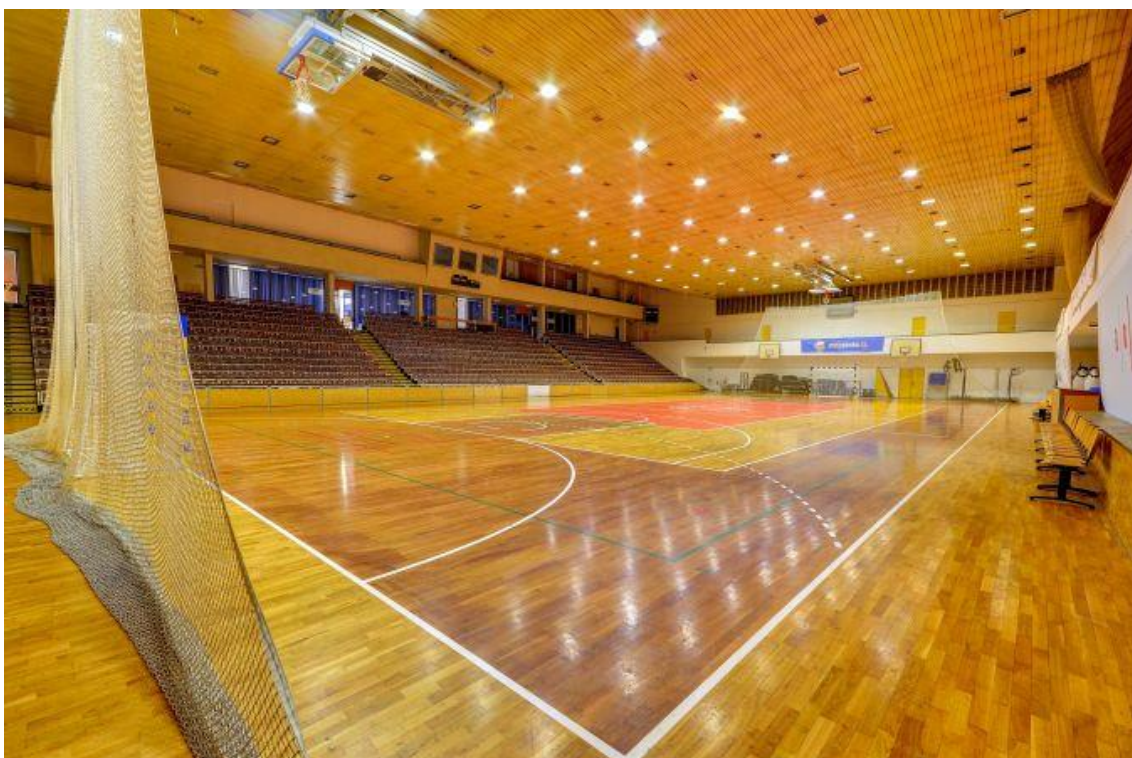
Malá hala

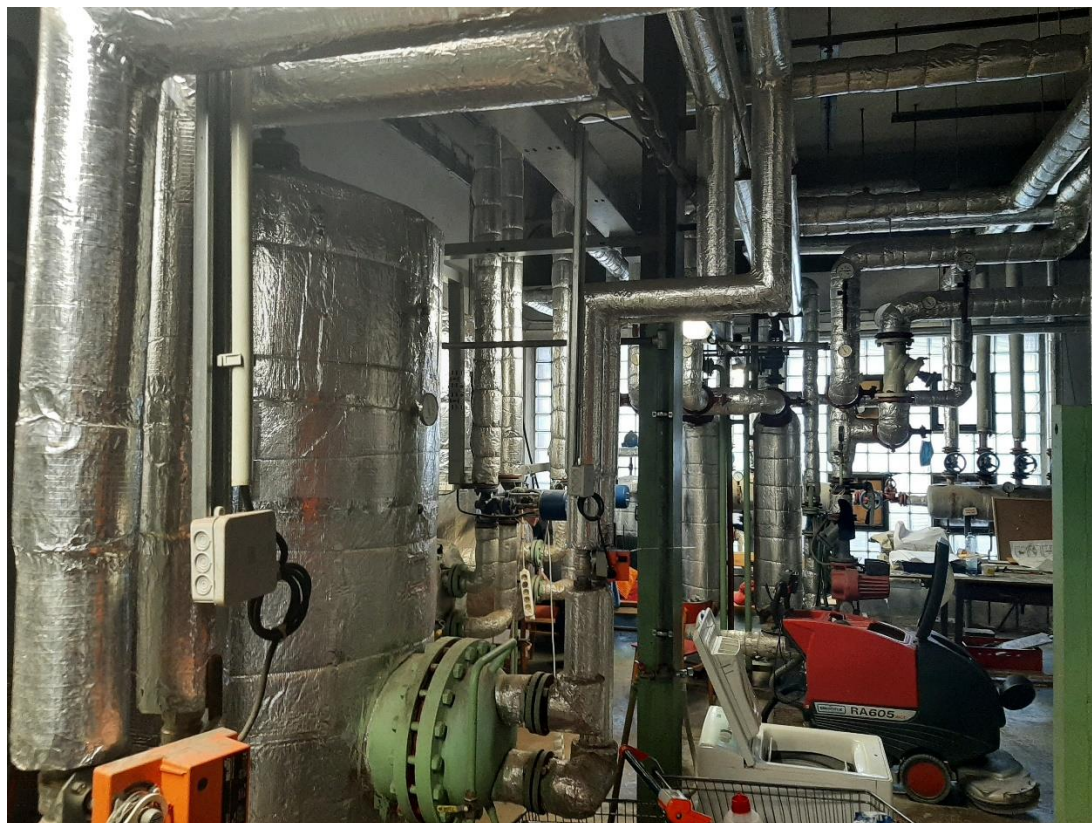
Výměňíková stanice

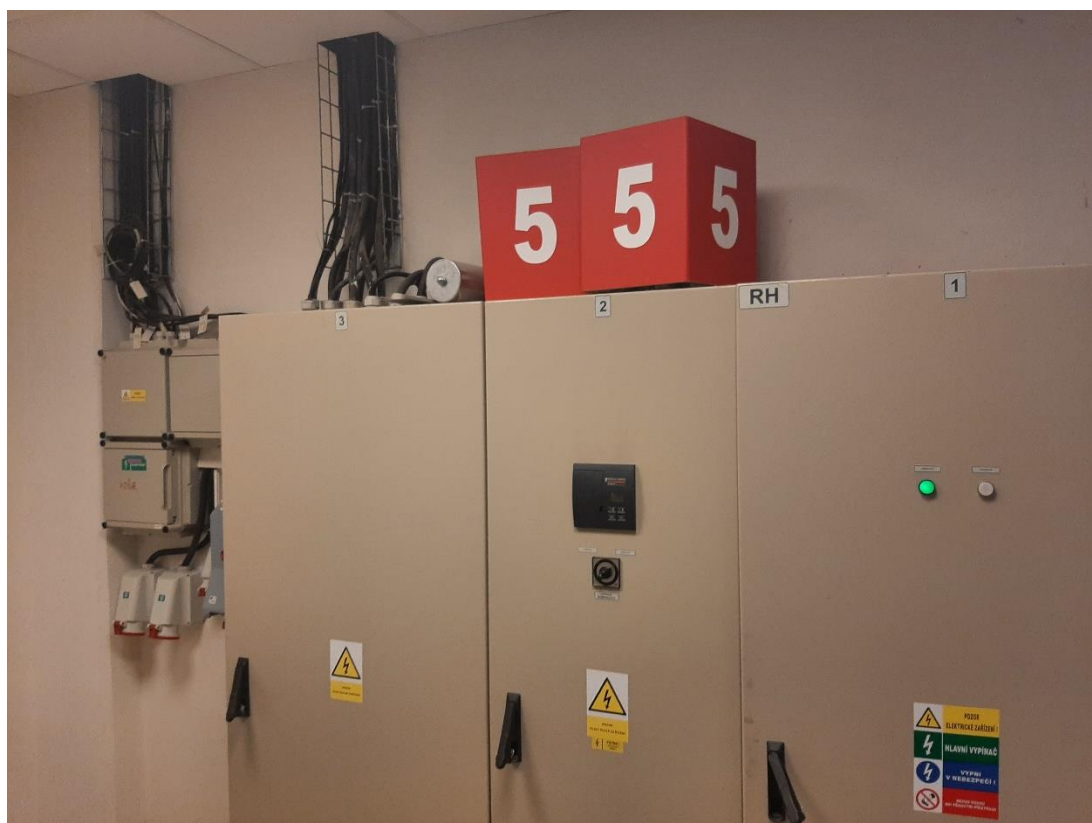
Rozvodna
