## NÁVRH STAVBY

**KOMPLETNÍ OPRAVA STŘECHY NOVÉ HALY,  
VODOVA 336/108, BRNO – KRÁLOVO POLE**

**HLAVNÍ STŘECHA**

Vypracováno: **15. března 2022**

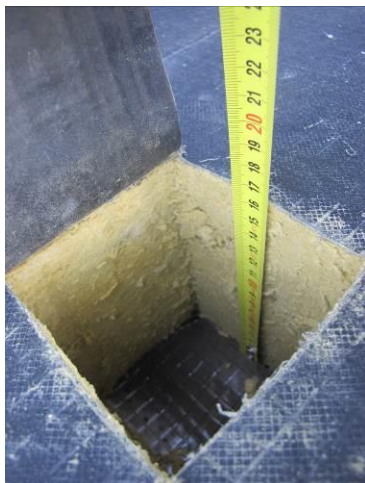
- povlaková hydroizolace z fólie na bázi ECB tl. 1,75 mm (pravděpodobně OCPlan), mechanicky kotveno
- tepelná izolace z tuhých desek z minerální plsti tl. 160 mm, položeno ve dvou vrstvách 70 mm + 90 mm
- parozábrana z vyztužené PE fólie
- podkladní vrstva z trapézového plechu s výškou vlny 135 mm (pravděpodobně typ TR 135/310, děrované vlny)
- ocelová nosná konstrukce

Obrázek 5: Sonda provedena do skladby hlavní střechy

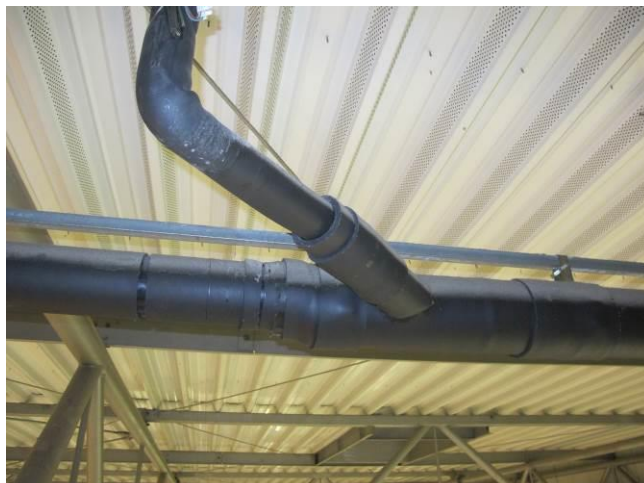
Obrázek 6: Podtlakové odvodnění hlavní střechy a podkladní trapézový plech (pravděpodobně typ TR 135/310 tl. 0,75 mm)

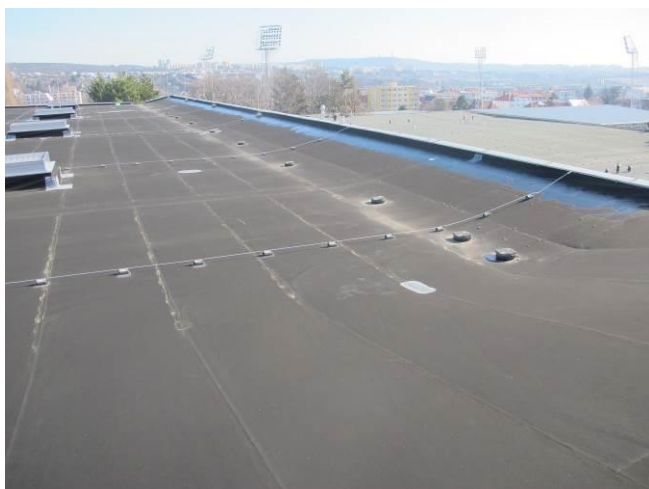
Obrázek 7: Celkový pohled na hlavní střechu, vpravo linie 11 ks vpustí podtlakového odvodnění (+ 1 původní vtok zaslepen)

3. Osazení 12 ks nových vtoků podtlakového odvodnění o průměru 56 mm, vtoky budou opatřeny systémovou manžetou z mPVC fólie pro napojení na HI a budou zapojeny ke stávajícími systému podtlakového odvodnění.

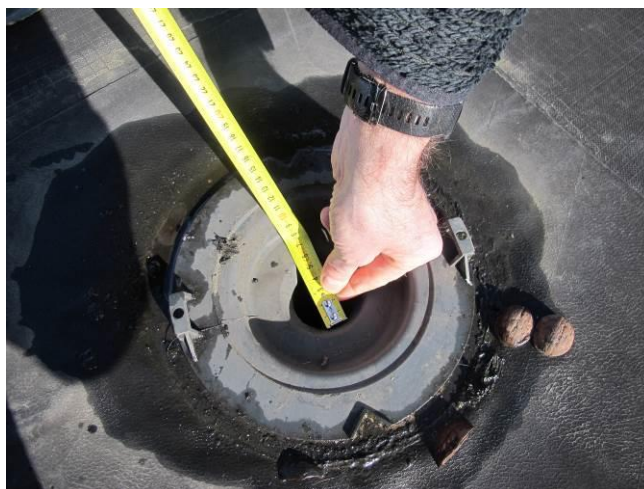
Obrázek 8: Stávající podtlakové střešní vtoky GEBERIT Pluvia o vnitřním průměru cca 50 mm

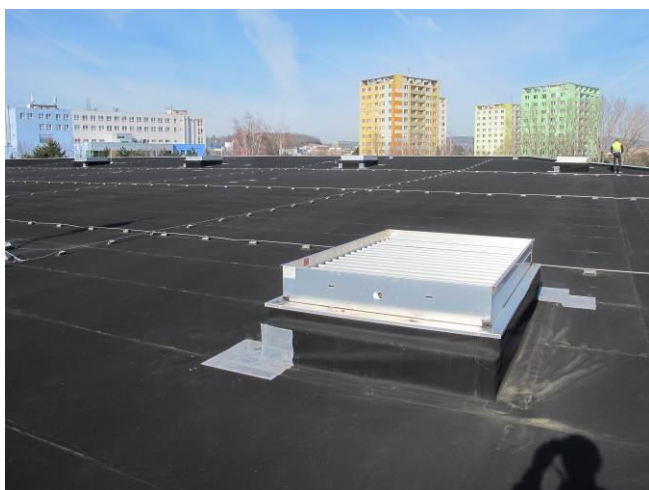
Obrázek 9: Střechou prostupuje 8 ks světlíků požárního odvětrání o rozměrech cca 1750 x 2750 mm

4. Doplnění rozháněcích klínů pro odtok dešťové vody u světlíků požárního odvětrání – budou použity dvouspádé klíny z tuhé minerální plsti (sklon v podélné ose 2% a v příčné 8%).

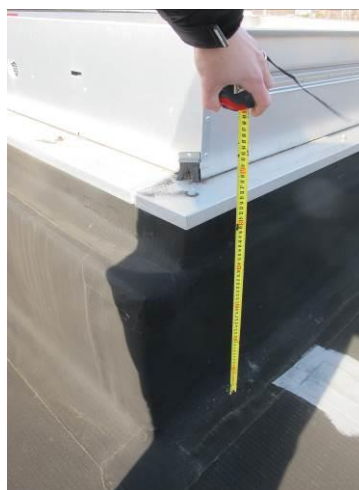
Obrázek 10: Detail osazení světlíku požárního odvětrání cca 550 mm nad úroveň střechy

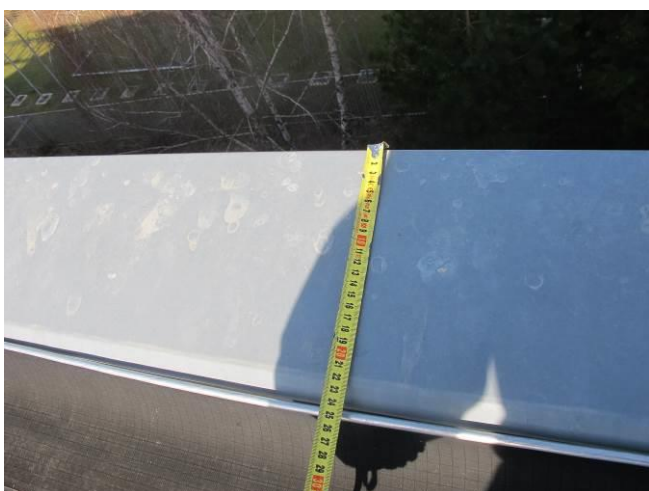
Obrázek 11: Střecha je lemována atikou šířky cca 220 mm (výška cca 170 mm), koruna atiky překryta oplechováním

2. Montáž podkladní desky na korunu atiky z březové překližky tl. 21 mm, popř. OSB/3 desky tl. 25 mm. S ohledem na malou šířku atiky a dostatečný stávající sklon se nepředpokládá zvětšení sklonu.

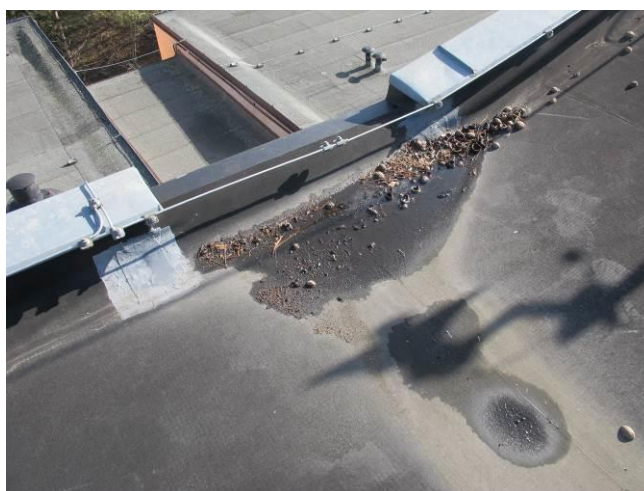
Obrázek 12: Nouzové odvodnění střechy pomocí přelivové hrany v blízkosti vtoků – musí zůstat zachováno!

6. Stávající nouzové odvodnění pomocí přelivové hrany bude ponecháno, v rámci pokládky HI bude přelivová hrana prodloužena min. 150 mm před líc fasády, popř. bude osazeny klempířský kotlík a svodné potrubí, aby se zabránilo poškození navazující fasády přetékající dešťovou vodou.
