REKONSTRUKCE STŘECHY HALY RONDO

STATICKÝ POSUDEK

Posouzení konstrukce střechy haly Rondo (Winning Group Arena)

Rekonstrukce a výměna střešního pláště haly

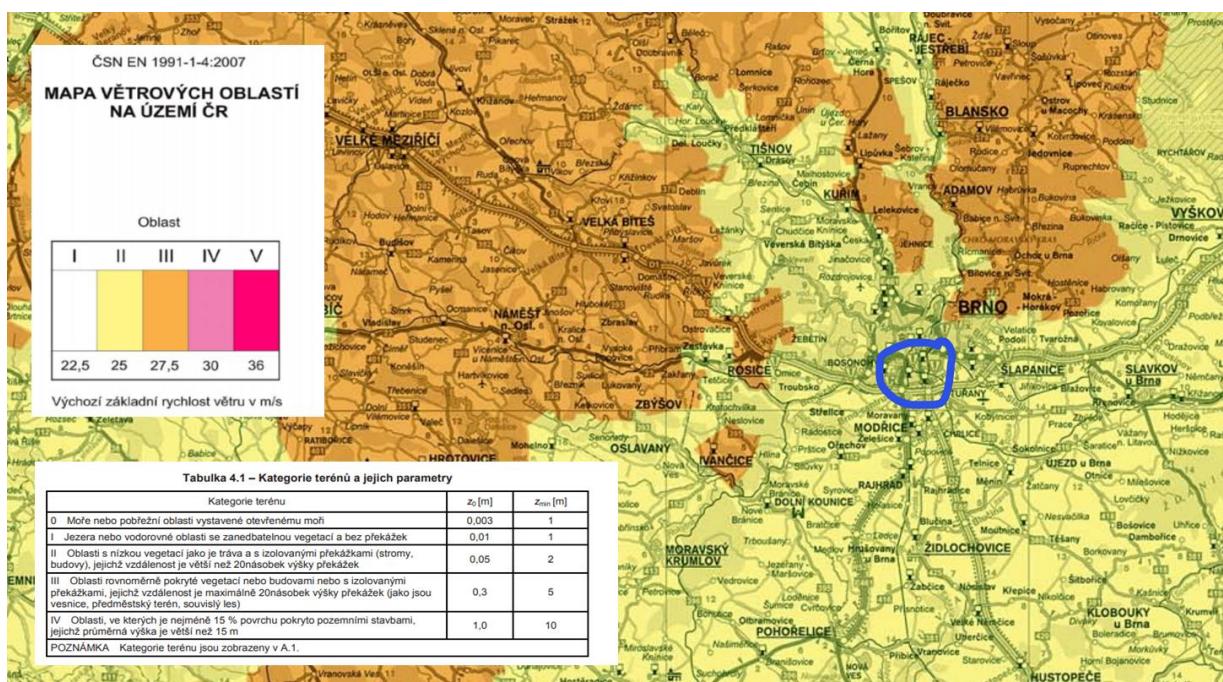
Obr.5 Zatížení větrem

POZN. Zatížení větrem na konstrukci kopulovité střechy není rozhodující, na střešní konstrukci působí zejména vztlak větru. (Tlak větru na konstrukci plošně nepůsobí, pouze lokálně v oblasti atik).

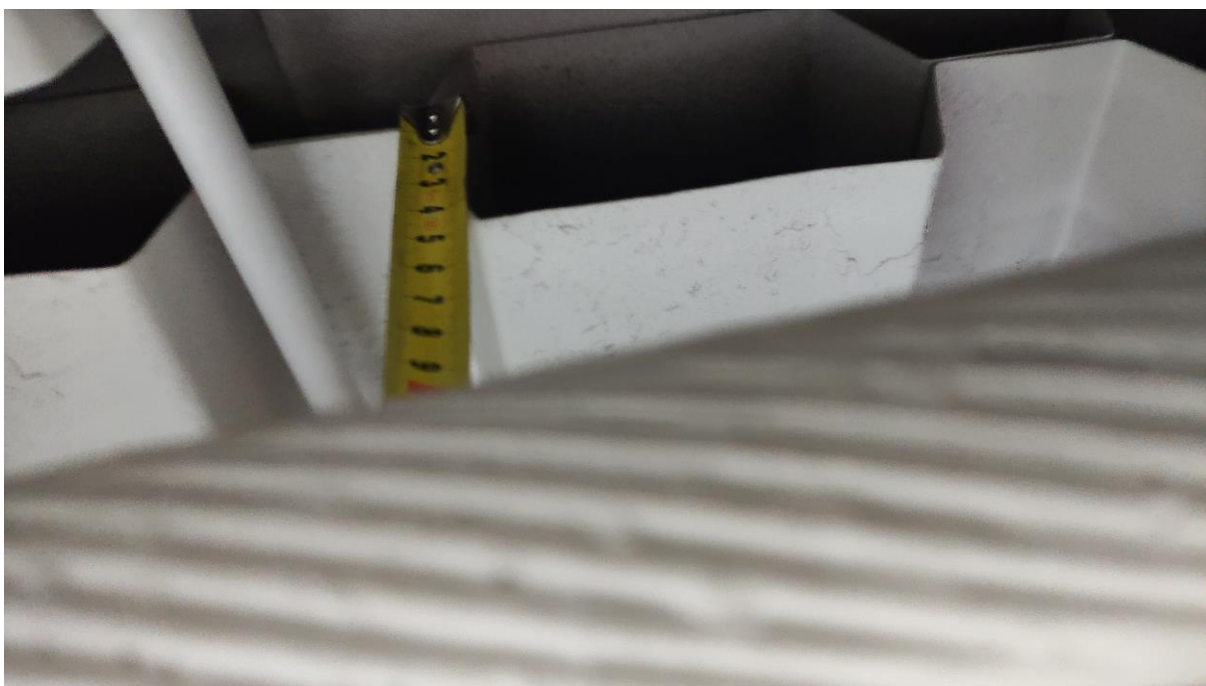
Foto. č.6 Detailní pohled na spodní líc střešní konstrukce – patrný VSŽ plech, skladba dvou VSŽ plechů na sobě

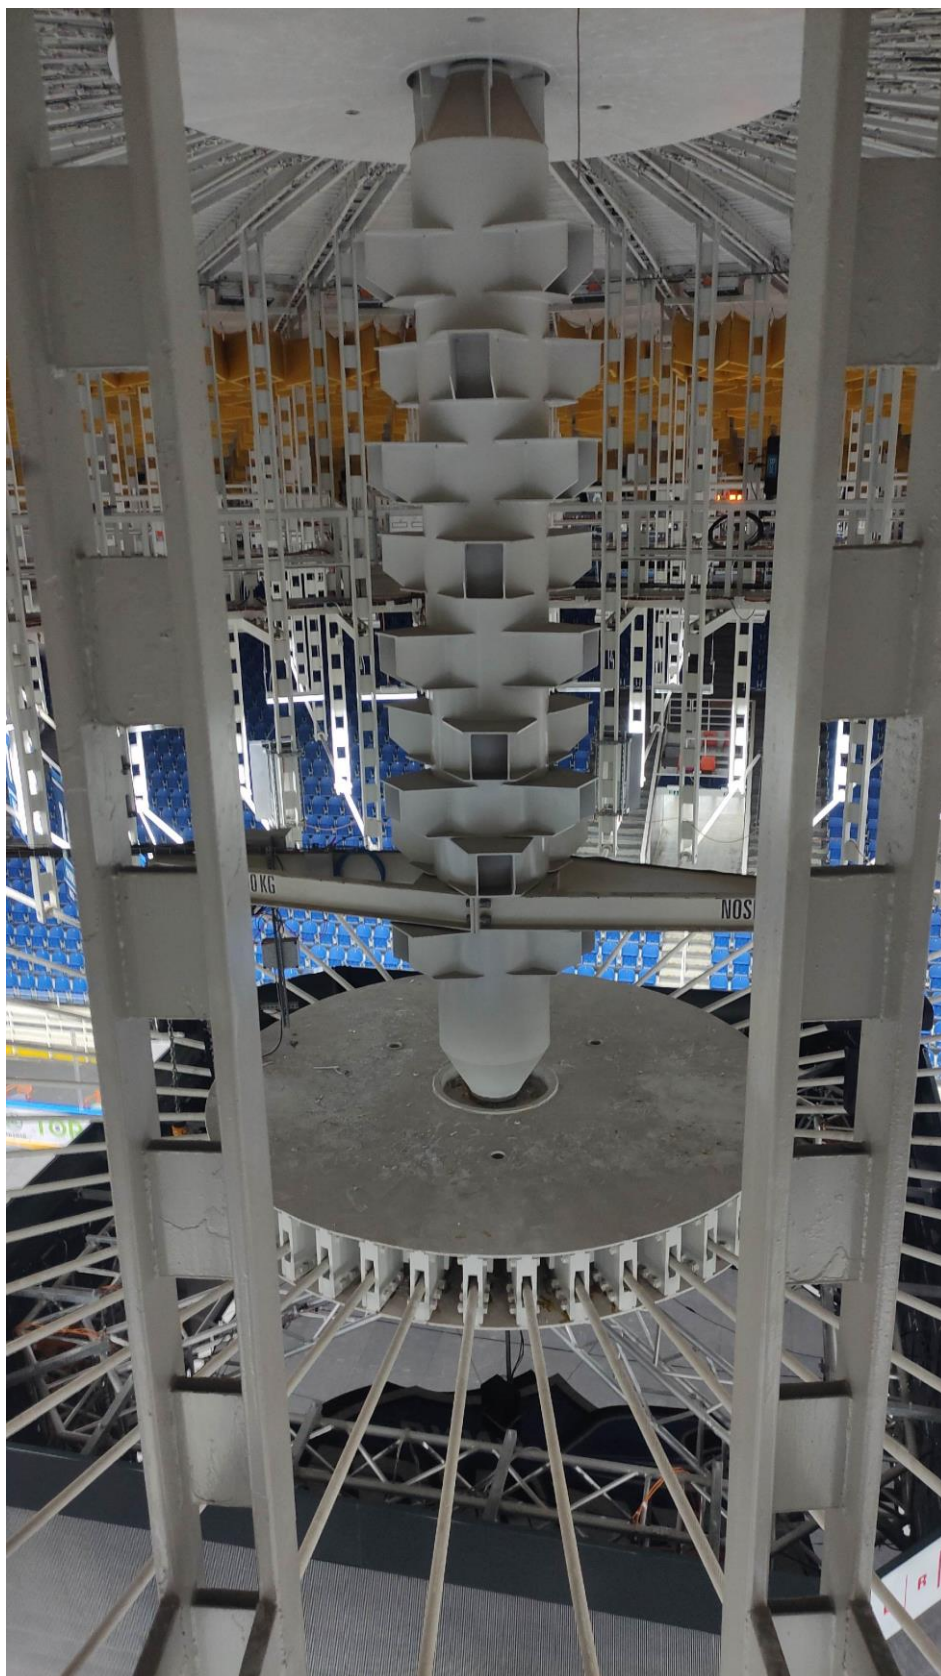
Foto. č.7 Detailní pohled na rozpínací vřeteno a kotevní prstence horních a dolních lan

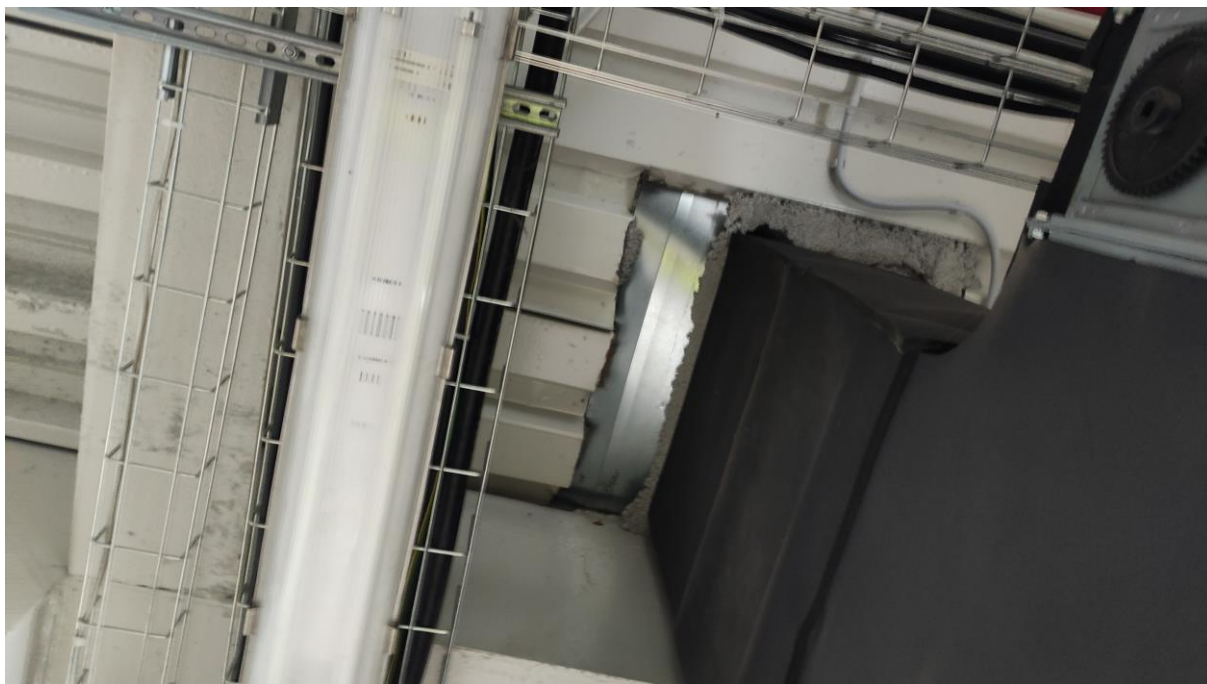
V rámci prohlídky nosné konstrukce byla provedena také prohlídka ochozu, který navazuje na lanovou konstrukci střechy. Prohlídka byla zaměřena na ocelovou konstrukci ochozu a konstrukci střechy ochozu. Na základě prohlídky lze konstatovat, že nosná OK je v dobrém stavu, bez známek mechanického poškození, bez známek nadměrných deformací, viditelné části konstrukce nejsou napadeny a poškozeny korozí. Konstrukce skryté ve stěnovém opláštění, podlaze či střeše nebyly co se týká koroze zkoumány. Ve střešním trapézovém plechu jsou necitlivě provedeny prostupy nad střechu, trapézový plech je v těchto místech deformován, některé prostupy nejsou zakryty např. stříškou. Nosná konstrukce ochozu je však stabilní, schopná přenášet uvažované zatížení a plnit svoji funkci. Otázkou je stavebně-technický stav zakrytých částí konstrukce, např. těch v obvodovém plášti, který je z hlediska tepelně technického a stavebně fyzikálního nevyhovující, na mnoha místech je degradována spárová hmota a do pláště zatéká.

Foto. č.16 Detailní pohled na střešní konstrukci ochozu, prostup TR plechem bez podepření ocelovou výměnou

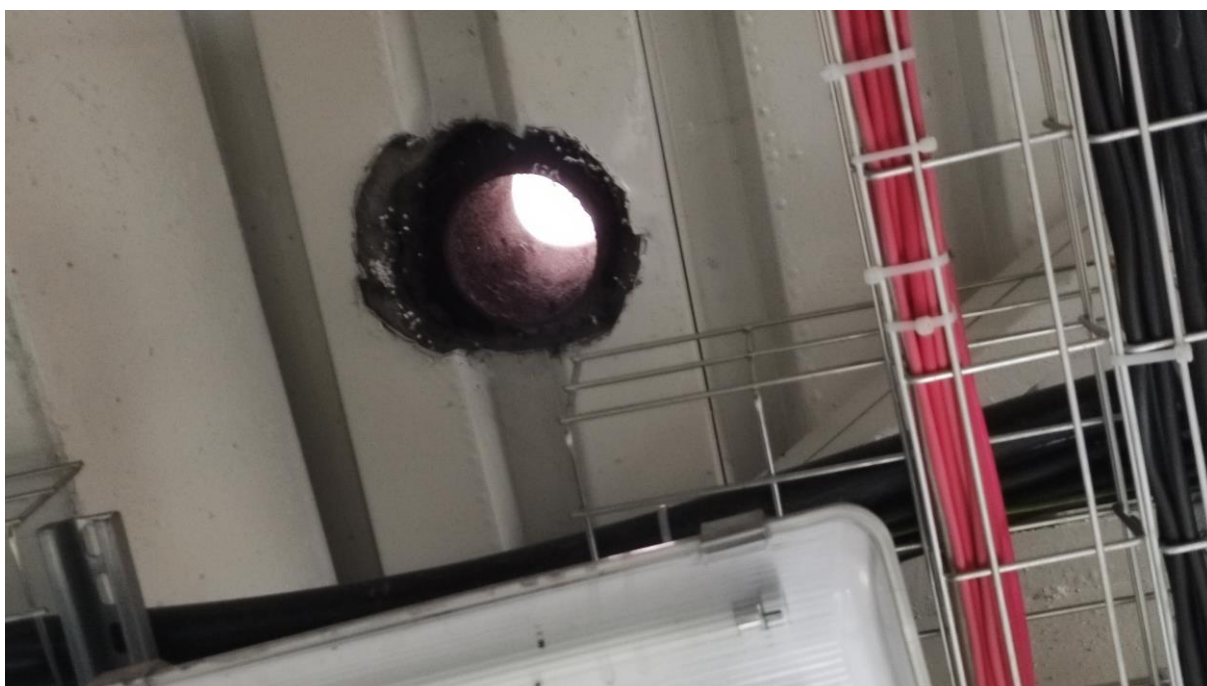
Foto. č.17 Detailní pohled na střešní konstrukci ochozu, prostup TR plechem a střechou bez zakrytí stříškou

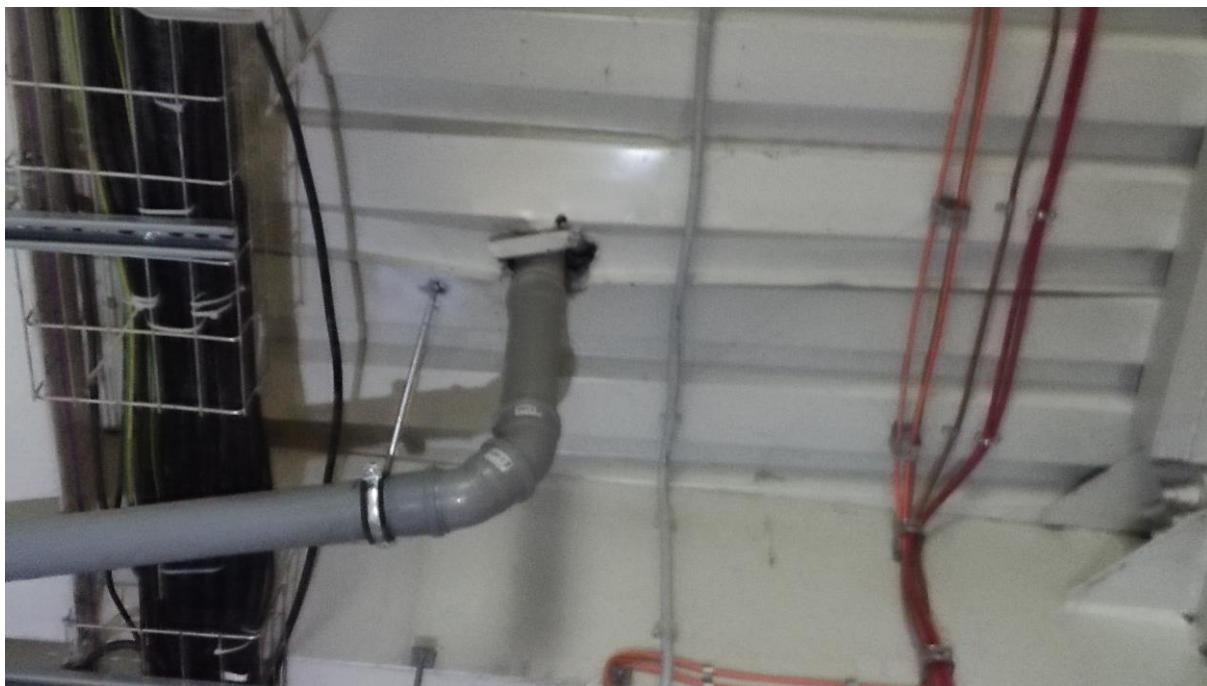
Foto. č.18 Detailní pohled na střešní konstrukci ochozu, prostup TR plechem a střechou necitlivě proveden, TR deformován

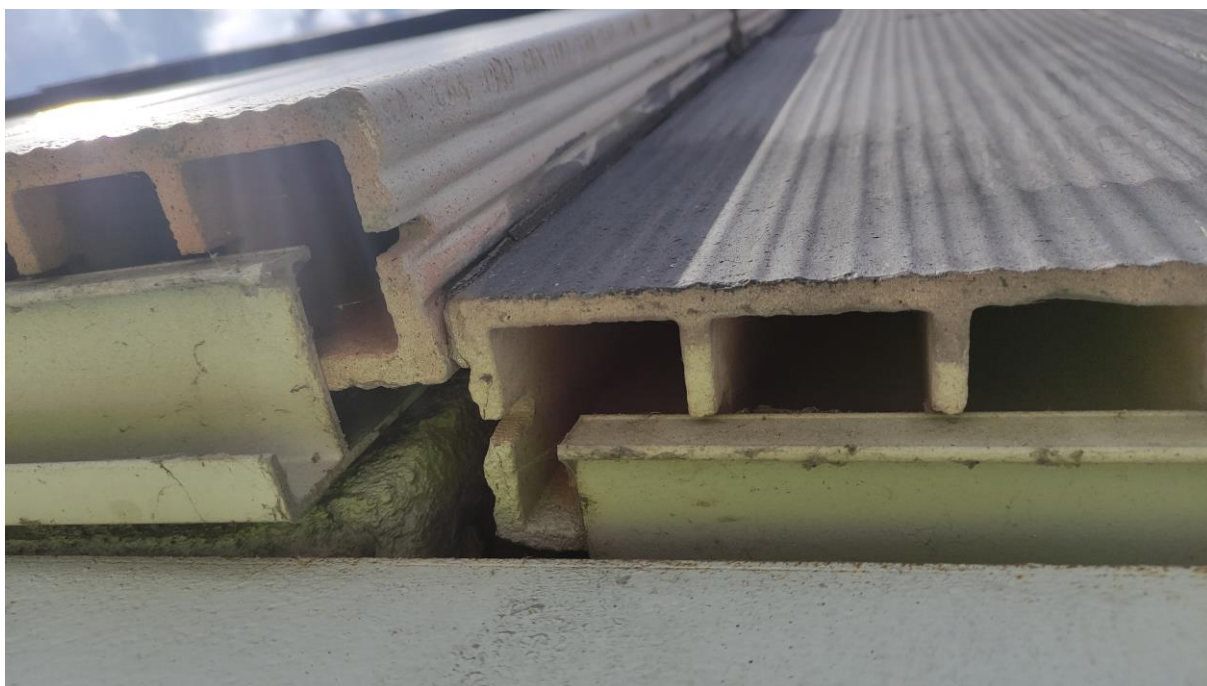
Foto. č.19 Detailní pohled na obvodový plášť ochozu z keramických tvarovek kotvených na ocelové paždíky a pomocnou OK
