Návrh opravy svislé hydroizolace spodní stavby objektu

**Tréninkové centrum mládeže FC Zbrojovka  
Brno, Sladovnická ul., Brněnské Ivanovice**

**25.8. a 9.9.2020**

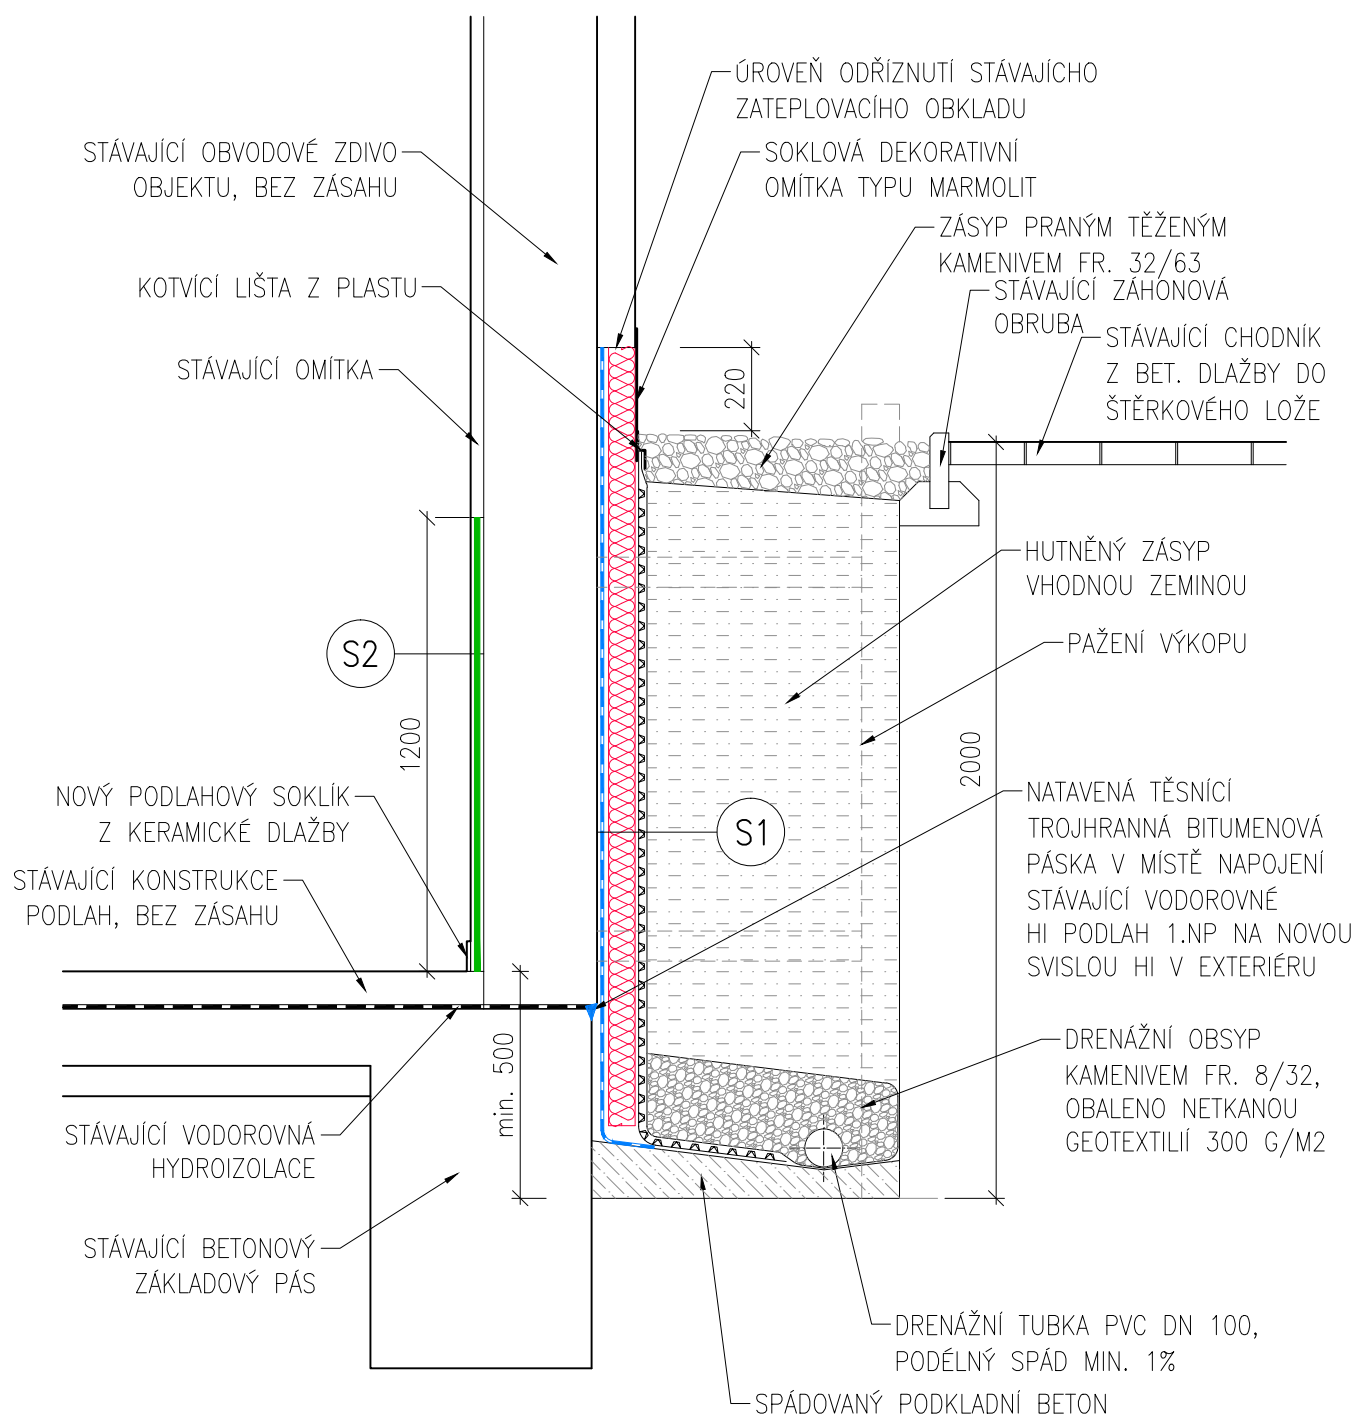
# ŘEZ OBVODOVOU ZDÍ POD ÚROVNÍ TERÉNU 1:20

Svislá hydroizolace spodní stavby byla provedena z natavených asfaltových hydroizolačních pásů. Provedená kopaná sonda přibližně v polovině délky východní obvodové zdi odhalila nedokonalé natavení hydroizolačních pásů v místě napojení na vodorovnou hydroizolaci podlah 1.NP. V tomto místě je nosné zdivo méně přesazené mimo půdorys základové konstrukce a problematický detail nebyl pravděpodobně dokonale utěsněn.

Zdivo bude očištěno, podle potřeby vyspraveno. Vodorovná spára v úrovni plošné hydroizolace podlah bude utěsněna natavením trojhranné bitumenové těsnicí pásky (např. SANAX – BituHran. Na dně výkopu bude proveden podkladní beton, povrch betonu bude v příčném směru v dostatečném spádu od zdi a v podélném směru bude dno výkopu spádováno tak, aby byl zajištěn spád drenážního potrubí. Bude provedena vyrovnávka rubu zdiva opravnou maltou s krystalizační přísadou (např. SANAX - ResiBond RM) včetně vytvoření fabionu v místě napojení na podkladní beton ve dně výkopu. Na vyrovaný rub zdi bude nanášena hydroizolační bitumenová stěrka (např. SANAX - BituBond 1K na penetraci BituPrimer SK) včetně výztužné mřížky. Hydroizolační bitumenová stěrka bude provedena

s přesahem 150mm na povrch podkladního betonu na dně výkopu a ukončena v úrovni odříznutého zateplovacího obkladu.

Na hydroizolaci bude materiálem bitumenové stěrky nalepena vrstva XPS tl. 100mm (shodná s navazující tloušťkou zateplovacího obkladu fasády) s ochrannou funkcí. V úrovni povrchu terénu bude přichycena nopová fólie orientovaná svými nopy směrem od konstrukce do zeminy. Nahoře bude nopová fólie kotvena systémovou lištou, dole bude překrývat spádovaný betonový klín na dně výkopu. Povrch XPS nad úrovní terénu tvořící fasádní sokl bude opatřen soklovou dekorativní omítkou typu marmolit v odstínu dle přání objednatele.

Ve spodní části výkopu bude provedeno drenážní těleso z perforované flexibilní roury DN 100 a štěrkového obsypu, vše obaleno netkanou geotextilií 300g/m<sup>2</sup>. Drenáž bude zaústěná do stávající dešťové kanalizace na pozemku. Zásyp bude proveden vhodnou zeminou a bude hutněn po vrstvách. Povrchové úpravy okolního terénu budou provedeny zásadně ve spádu min. 2% směrem od zdi.

**S1 – skladba svislé hydroizolace pod úrovní terénu:**

- Stávající zdivo, dočištěné ocelovými kartáči
- Podrovnávka z opravné malty s krystalizační přísadou, tl. do 10mm
- Hydroizolace – bitumenová stěrka s nízkým úbytkem hmoty při zrání, tl. po vyžrání 3,5mm – spotřeba 4 l/m<sup>2</sup>
- XPS tl. 100 mm – ochrana
- Nopová fólie s nakaširovanou geotextilií uložená nopy směrem od zdi do zeminy
