Odborný posudek

Posouzení stavu pojížděné terasy okolo haly Rondo, doporučení nápravných opatření

Terasa okolo Multifunkční arény Rondo
Křídlovická 911/34
602 00 Brno - Staré Brno

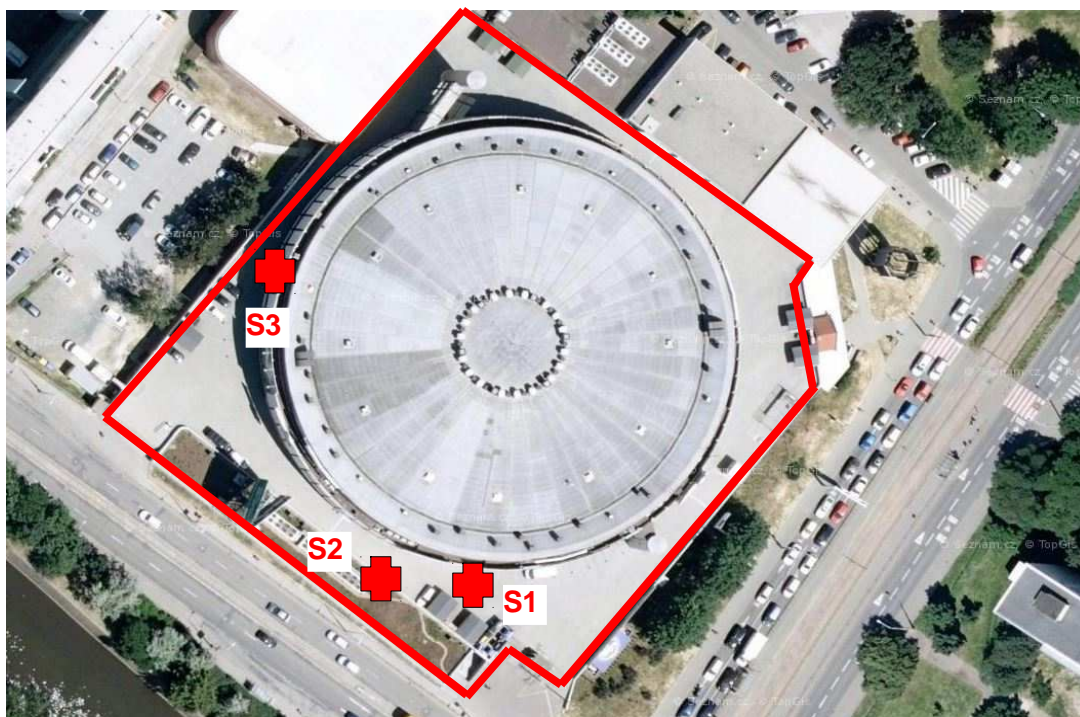
foto/1/ Situace areálu (červeně vyznačeny předmětné střechy a polohy jednotlivých sond)

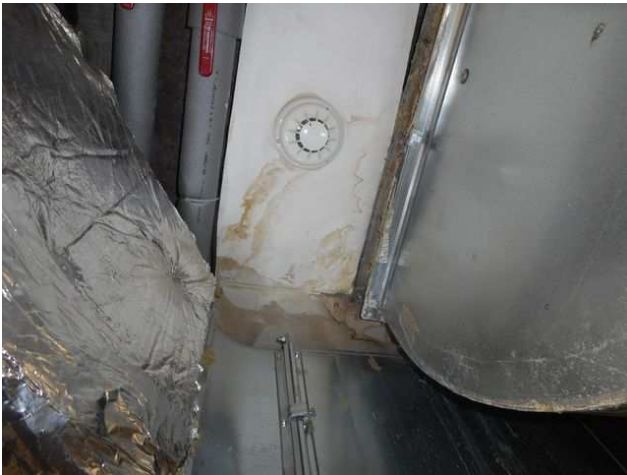
Při prohlídce stropní konstrukce z interiérové strany byly nalezeny na stropě projevy vlhkostních poruch. Poruchy se projevily vlhkostními mapami na stropní konstrukci. Dle informací od objednatele se vlhkostní poruchy (foto /2/ až /8/) projevují při dlouhotrvajících deštích. Další vlhkostní poruchy se projevily na podlaze technické místnosti (foto /9/ a /10/), která je ve stejné výškové úrovni jako terasa. V těchto místech dle informací od objednatele při dlouhotrvajících deštích stojí voda. V prostorách pod touto místností jsou vlhkostní poruchy nejviditelnější. Část vlhkostních poruch nebyla v době průzkumu viditelná, protože majitel objektu provádí pravidelně opravu povrchu v místech, kde se objevují vlhkostní poruchy.

foto/2/ Pohled na vlhkostní poruchy na stropě pod terasou

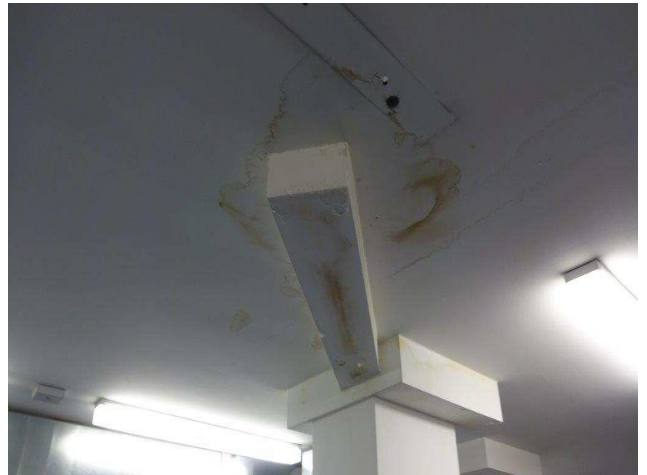
foto/3/ Pohled na vlhkostní poruchy

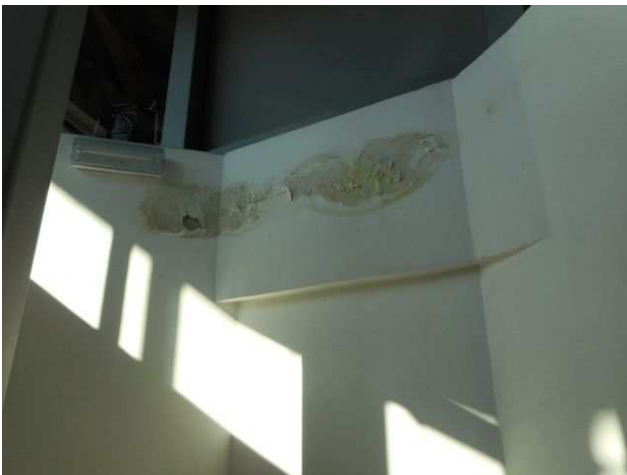
foto/4/ Pohled na vlhkostní poruchy

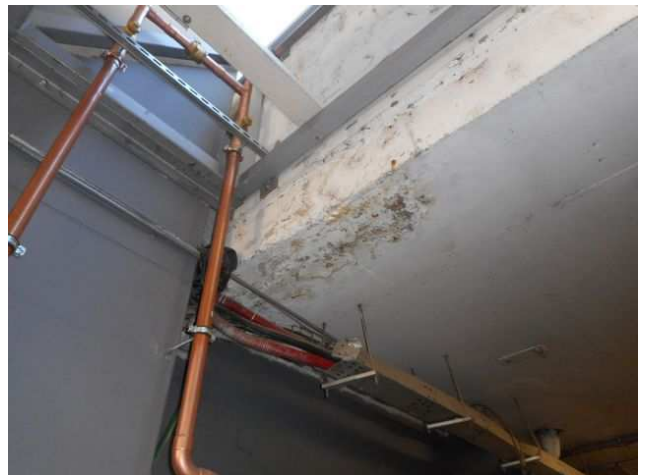
foto/5/ Pohled na vlhkostní poruchy

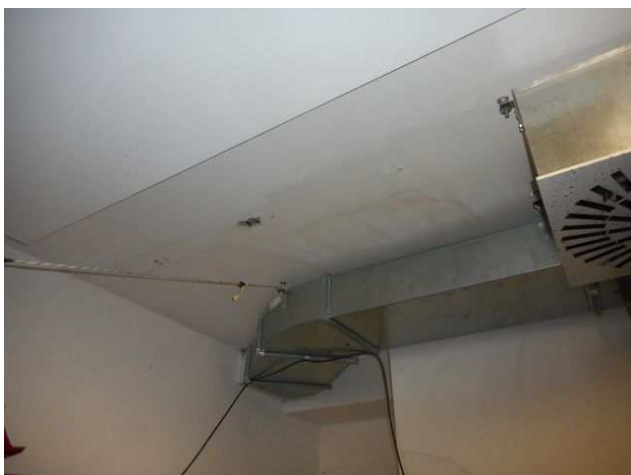
foto/6/ Pohled na vlhkostní poruchy na stropě pod terasou

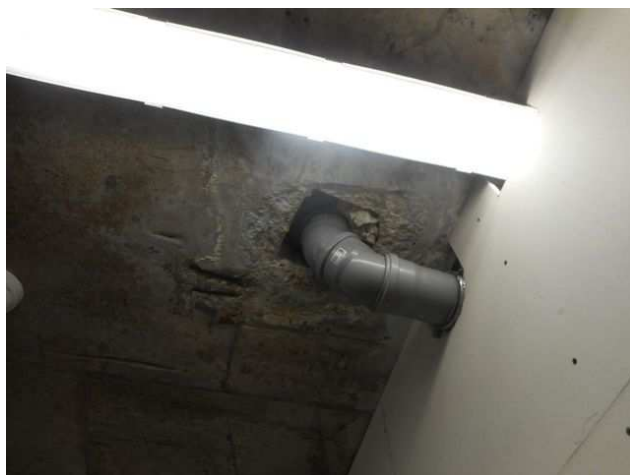
foto/7/ Pohled na vlhkostní poruchy na stropě pod terasou

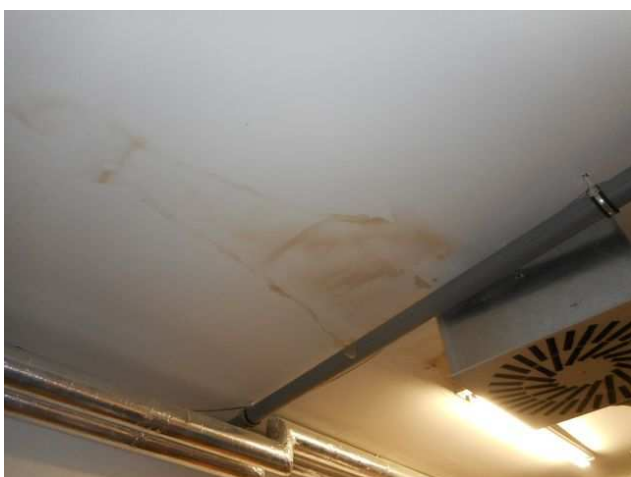
foto/8/ Pohled na vlhkostní poruchy na stropě pod terasou

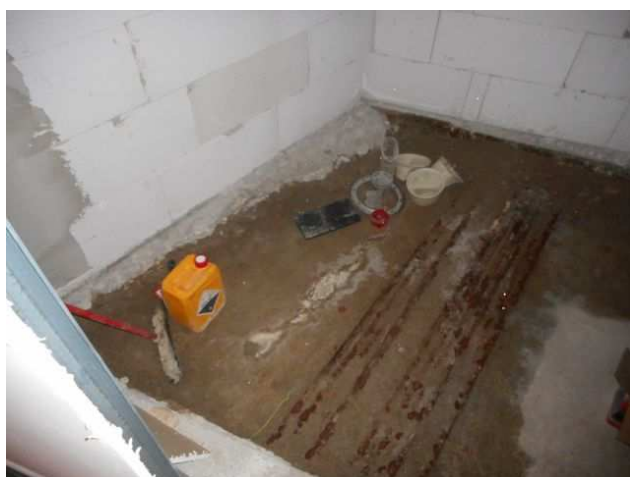
foto/9/ Pohled na vlhkost na podlaze v technické místnosti

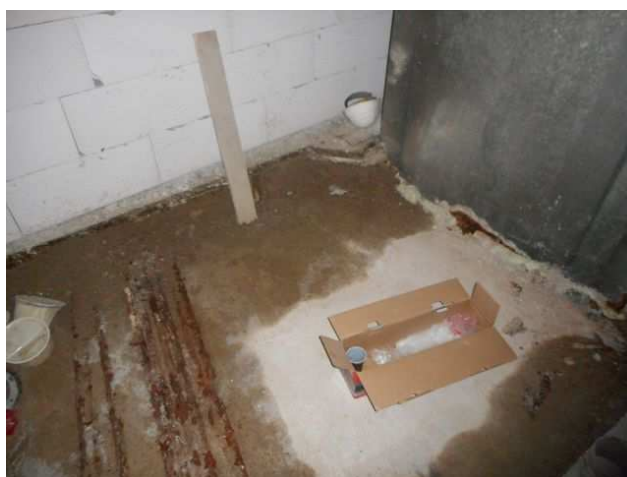
foto/10/ Pohled na vlhkost na podlaze v technické místnosti

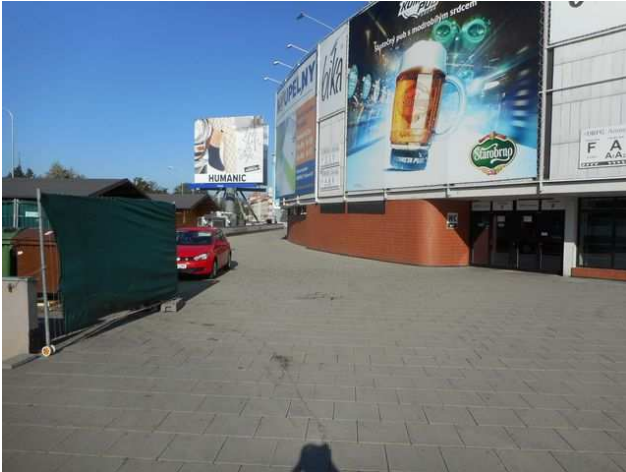
foto/11/ Pohled na plochu terasy

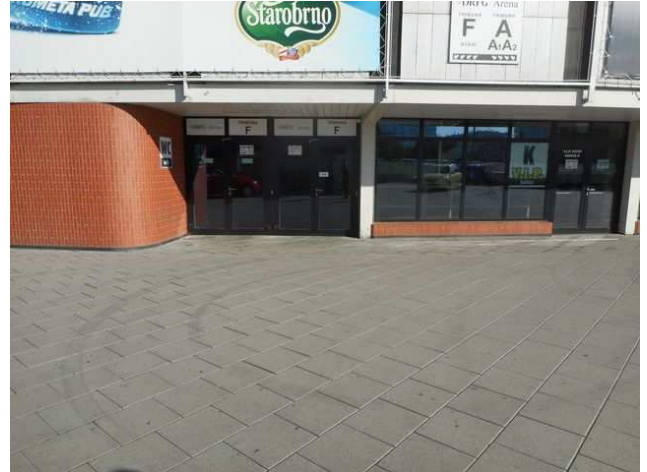
foto/12/ Pohled na plochu terasy

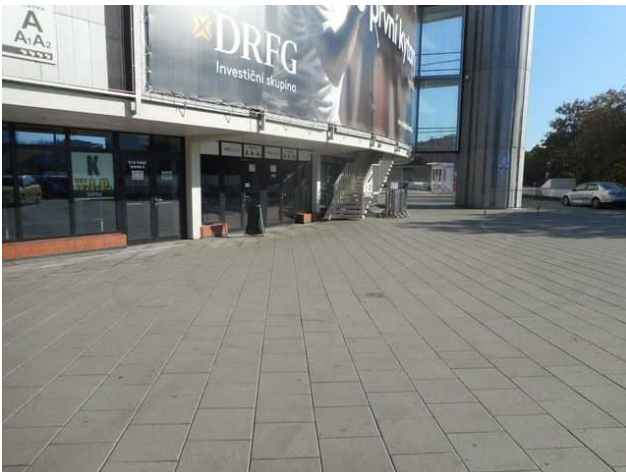
foto/13/ Pohled na plochu terasy

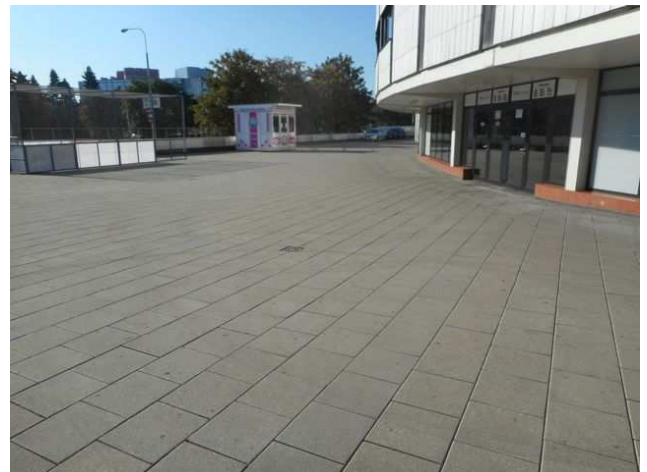
foto/14/ Pohled na plochu terasy

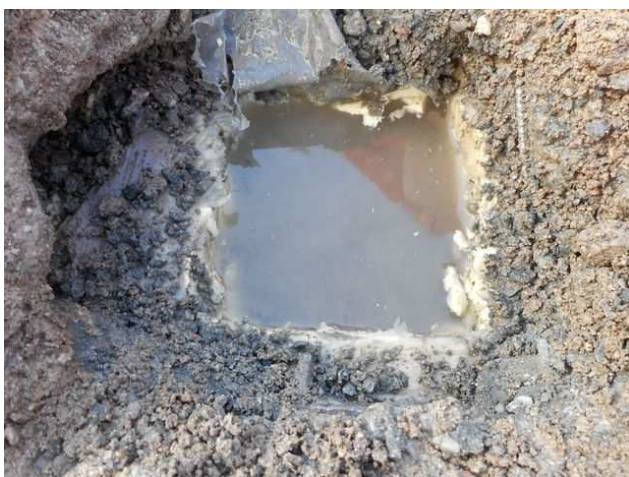
foto/15/ Pohled na zabudovanou vodu uvnitř skladby terasy

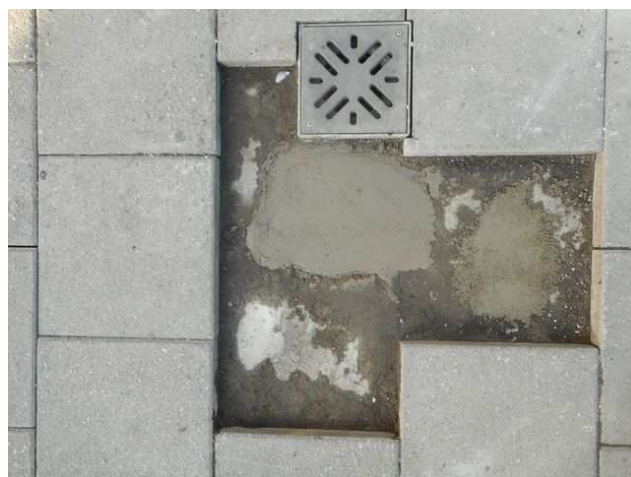
foto/16/ Pohled na zapravenou sondu

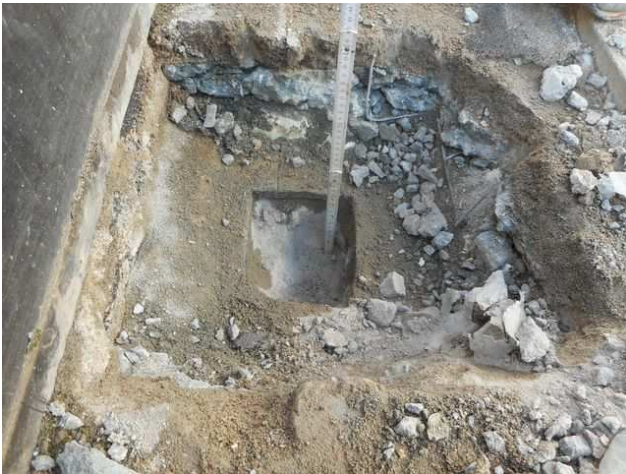
foto/17/ Pohled provedenou sondou

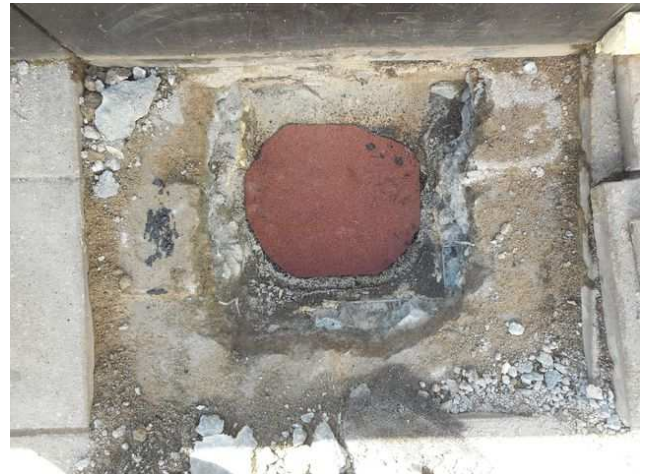
foto/18/ Pohled na zapravenou sondu

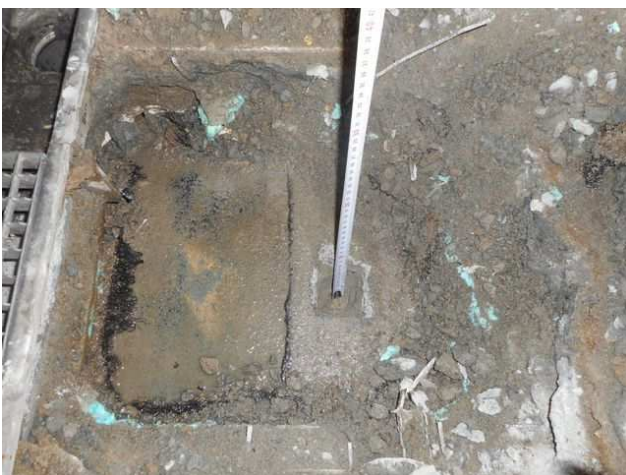
foto/19/ Pohled provedenou sondou

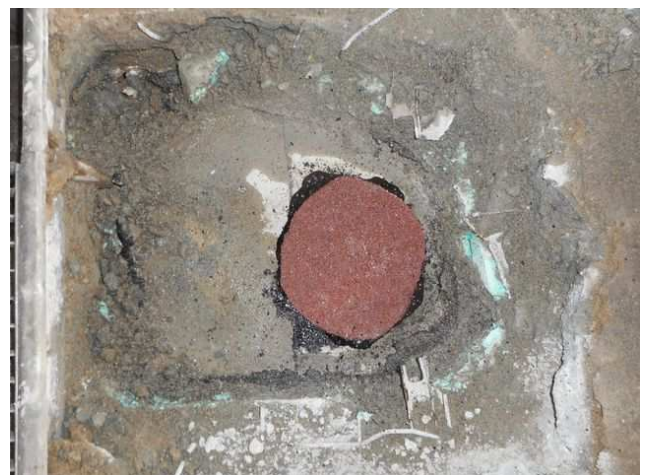
foto/20/ Pohled na zapravenou sondu

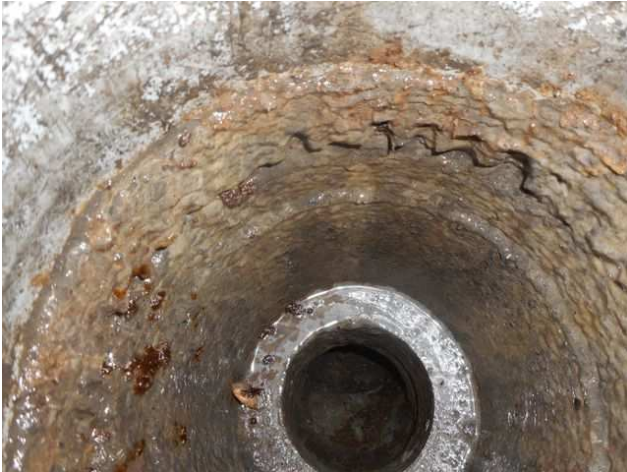
Při provádění sond do skladby terasy bylo zjištěno, že ve skladbě nad hlavní hydroizolační vrstvou se nachází velké množství zadržované vody. Drenážní vrstva z profilované rohože je zanesena cementovým mlékem a pískem. Zanesené byly i perforované boční části vtoku.

foto/21/ Pohled zanesení vtoku cementovým mlékem

Tato varianta uvažuje s výměnou nádstavců střešních vtoků, revizí a vyčištěním svodného potrubí. Stávající nádstavce střešních vtoků jsou zanesené a je nutná jejich výměna. Dále je nutné provést revizi svodné potrubí. Místa zanesení je nutné rozebrat a vyměnit. Na svodném potrubí nesmějí být místa bez spádu i protispádu a ani místa zúžení potrubí. V těchto místech dochází k usazování nečistot a postupnému ucpání svodného potrubí.

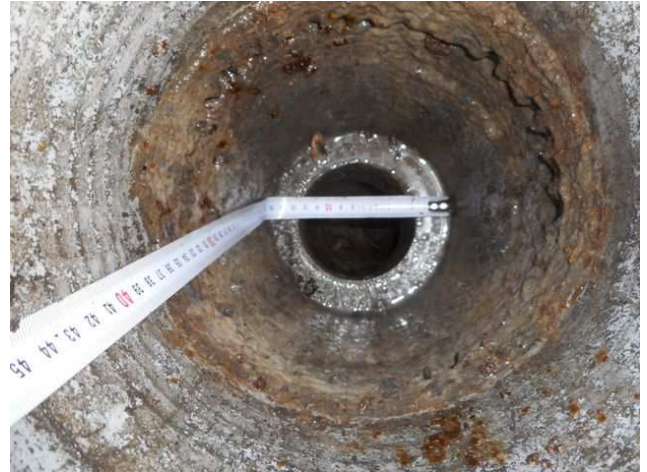
foto/22/ Pohled zanesení vtoku cementovým mlékem a průměr vtoku

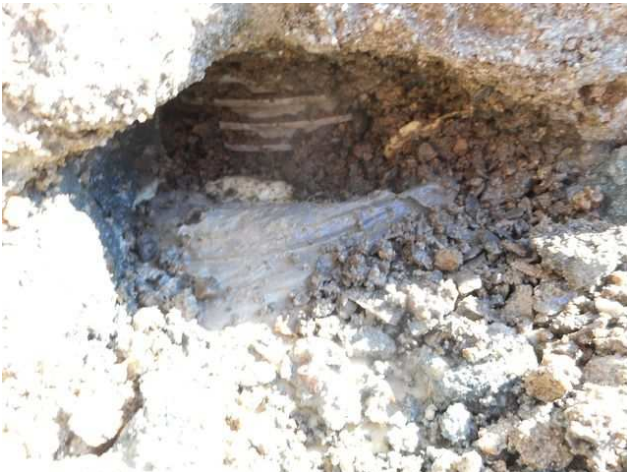
foto/23/ Pohled na zanesení boční perforované části vtoku

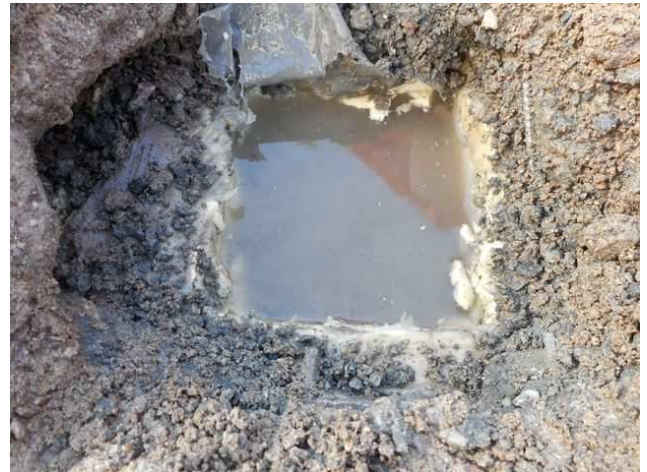
foto/24/ Pohled na zabudovanou vodu ve skladbě terasy

Ve skladbě střechy je velké množství zadržované vody. Drenážní vrstva a boční perforace vtoků jsou zaneseny a zadržovaná voda nemá kudy odtéct. Velké množství zadržované vody ve skladbě terasy působí negativně na tepelně technické vlastnosti skladby, statiku celé střešní konstrukce a v neposlední řadě výrazným způsobem zkracuje životnost vrstev ve skladbě. Voda zadržovaná ve skladbě terasy působí na hydroizolaci hydrostatickým tlakem a dochází k rychlejší degradaci asfaltového pásu. Asfaltové pásy jsou z neustálého namáhání tlakovou vodou nasáklé. Zvyšuje se také riziko zatečení srážkové vody netěsnými spoji. **Hydroizolační systém terasy není na hydrofyzikální namáhání tlakovou vodou navržen.**

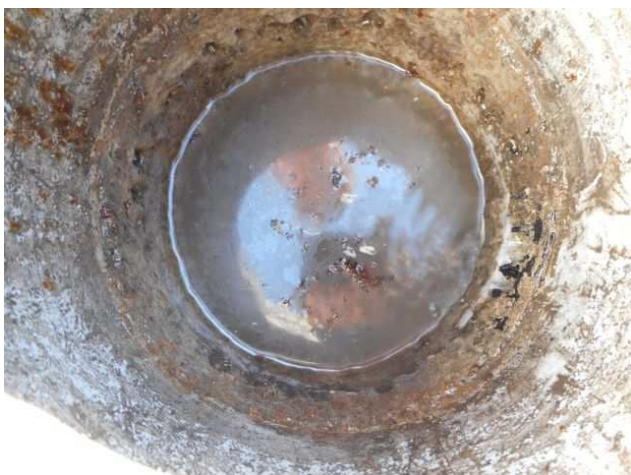
Při průzkumu byla perforovaná část vtoku vyčištěna tak, aby mohla ze skladby odtékat voda. Při odtékání vody do vtoku se ukázalo, že svodné potrubí je zaneseno, protože voda ve vtoku nastoupala na konstantní hladinu a dále již neodtékala. Hladina vody vydržela ve své pozici i cca 4 hodiny po nastoupání (viz foto/26/).

foto/25/ Pohled na stoupající hladinu vody ve vtoku

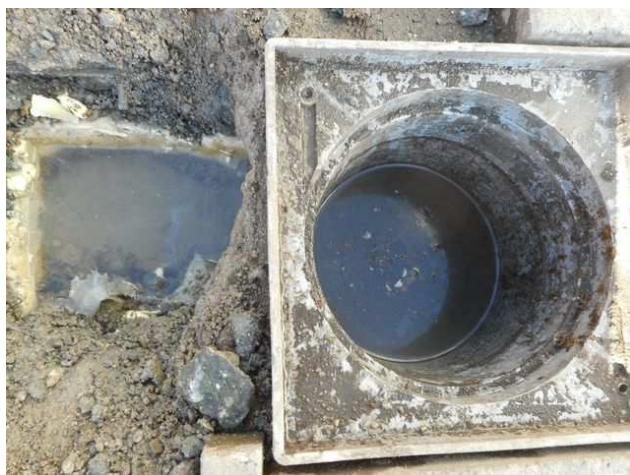
foto/26/ Pohled na již ustálenou hladinu ve vtoku a ve skladbě terasy

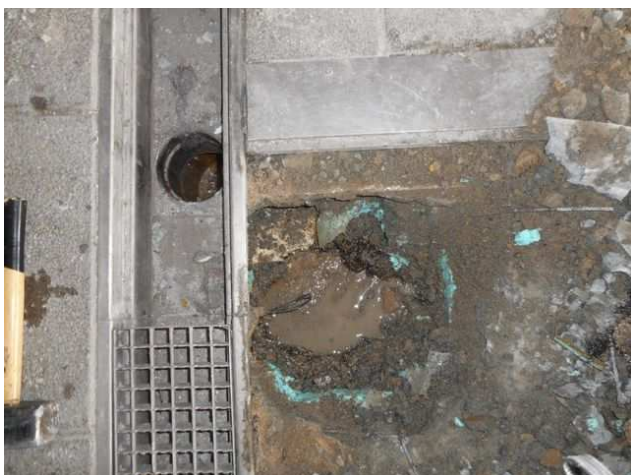
foto/27/ Pohled na zabudovanou vodu ve skladbě terasy u odvodňovacích žlabů – již po odtečení hlavní části vody

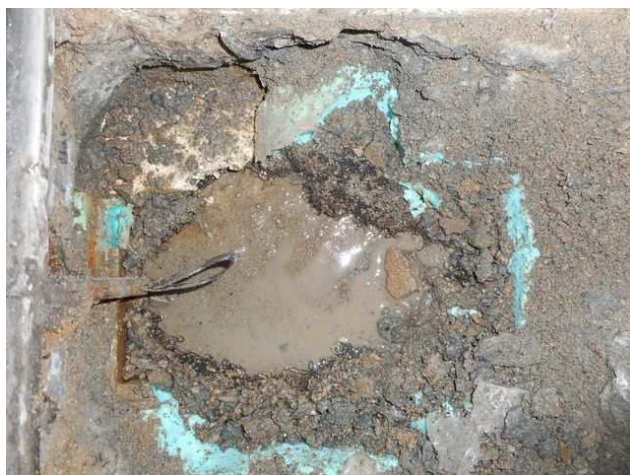
foto/28/ Pohled na zabudovanou vodu ve skladbě terasy u odvodňovacích žlabů – již po odtečení hlavní části vody
