Projekt udržovacích prací

TECHNICKÁ ZPRÁVA

název stavby: Revitalizace terasy Městského plaveckého stadionu Lužánky

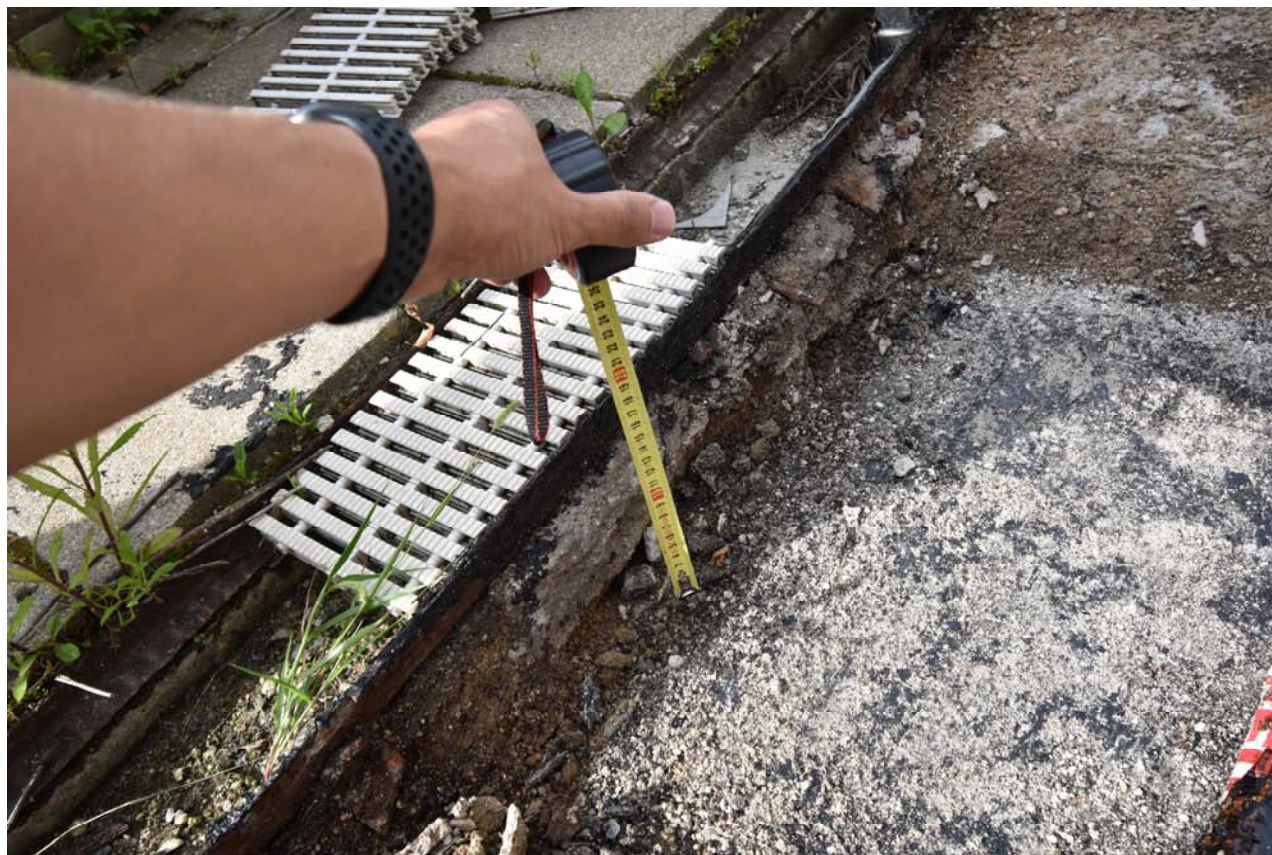
Obr. 01 – sonda č.1

V rámci projekční přípravy byly vyhotoveny dvě průzkumné sondy stávající skladby střešní terasy od stávající povrchové krytiny až po nosnou betonovou stropní konstrukci. (viz. obr. 01 a 02), které zajistil stavebník. Z těchto sond projektant vycházel, stávající skladba terasy a pozice průzkumných sond jsou popsány na výkrese č.01 – bourací práce. Nad stávající stropní žb konstrukcí je nadbetonávka z prostého betonu, nad kterou je krytina tvořená betonovou dlažbou 300x300x30mm.

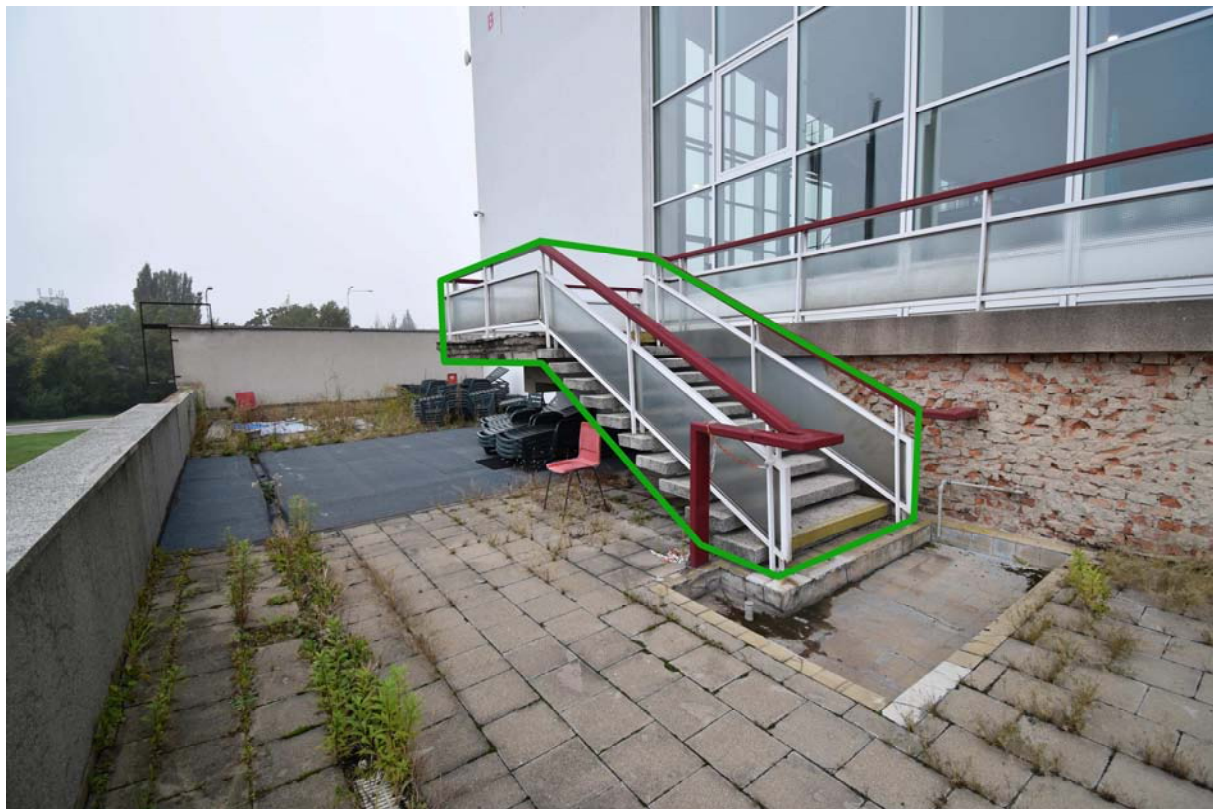
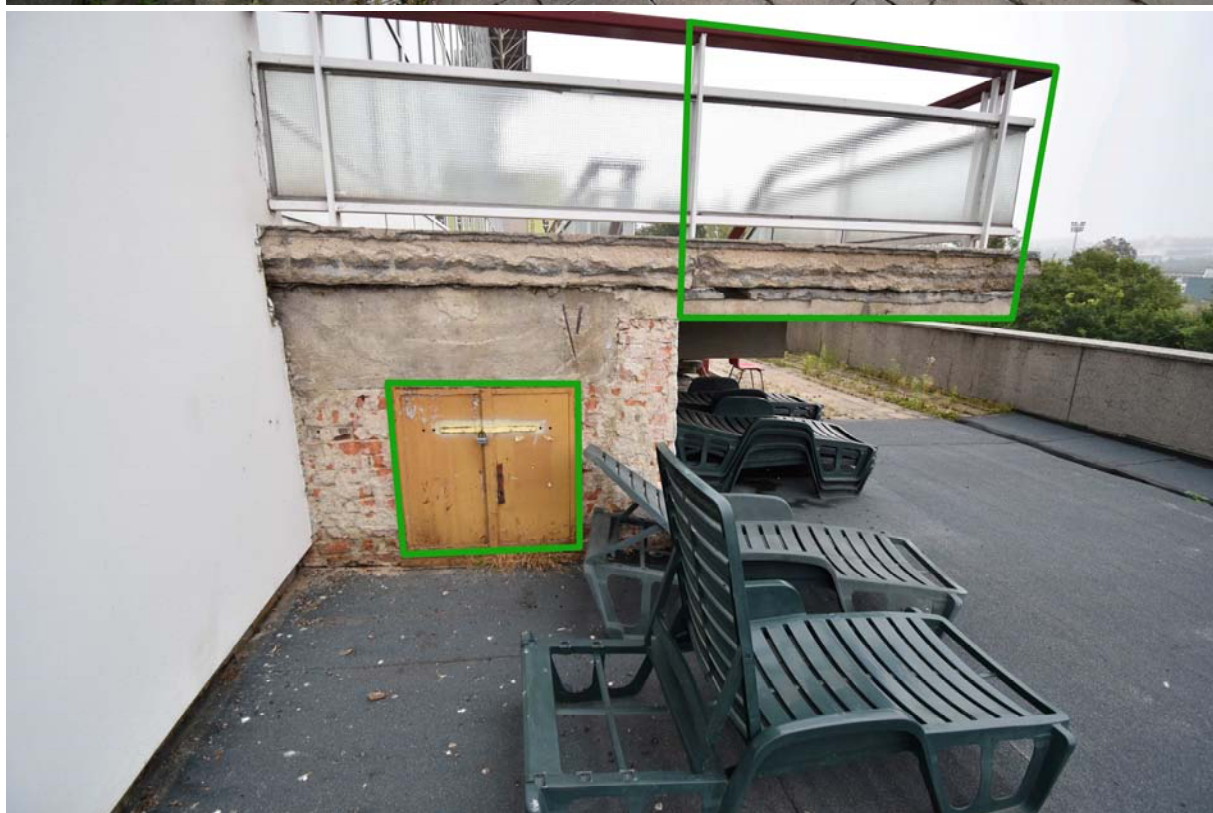
Obrázek 03 + 04 – schodiště určené k odstranění

Bude odstraněno stávající schodiště včetně zábradlí a betonové podesty, vedoucí k terase ve vyšší úrovni – viz obrázky 03 a 04. (menší terasa ve vyšší úrovni není předmětem řešení tohoto projektu).

Po odstranění schodiště, betonové podesty a ke schodišti přidružené části zábradlí musí být prostor zabezpečen proti pádu, uzavřením provizorním bezpečnostním stavebním zábradlím.
(Pozn.: Pokud bude v budoucnu sloužit terasa pro přístup veřejnosti, bude realizováno nové lehké kovové schodiště v rámci provádění udržovacích prací horní menší terasy před fasádou bazénu).

Budou odstraněny stávající plechová dvoukřídlá dvířka o rozměrech cca 970x1000mm, vedoucí do technického zázemí pod schody – viz obrázek 04.

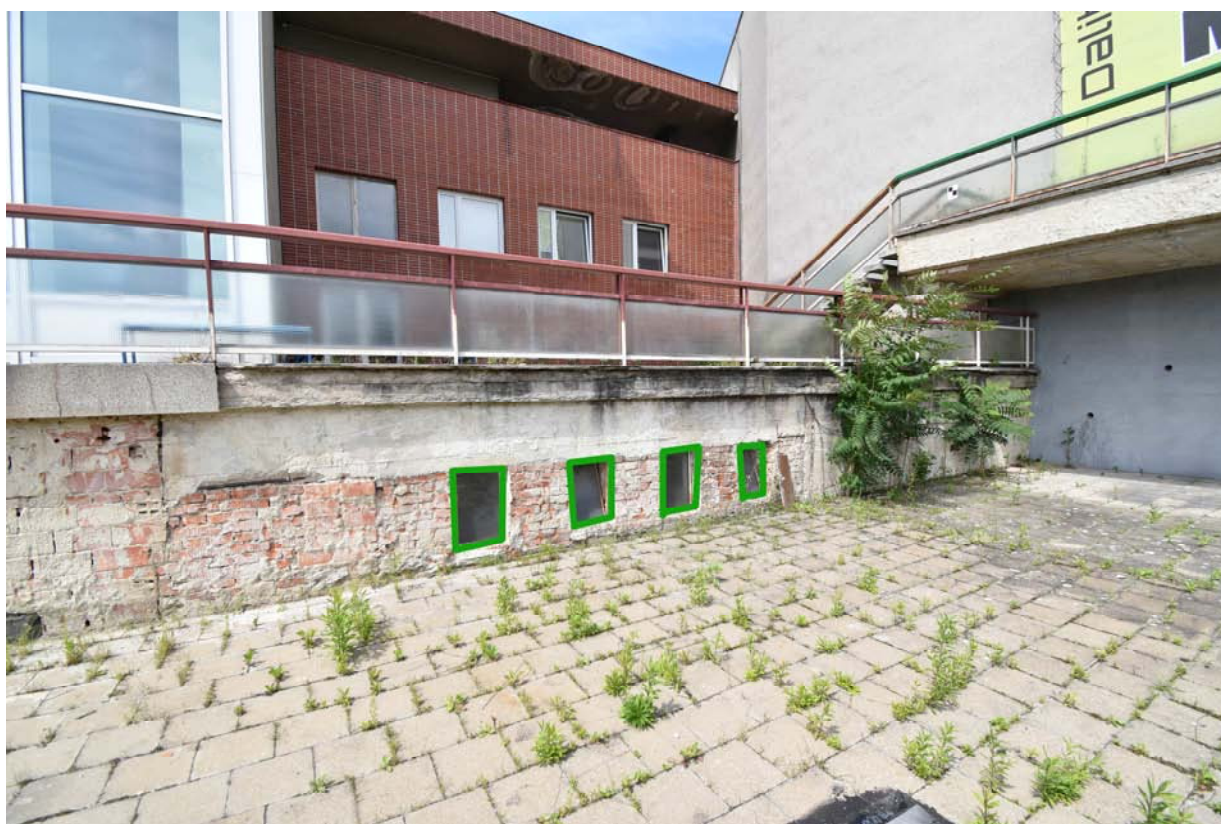
Obrázek 05 – okna určená k odstranění

Budou odstraněny stávající čtyři okenní výplně (subtilní kovový rám + jednoduché zasklení) vedoucí do skladu – viz obrázek 05.

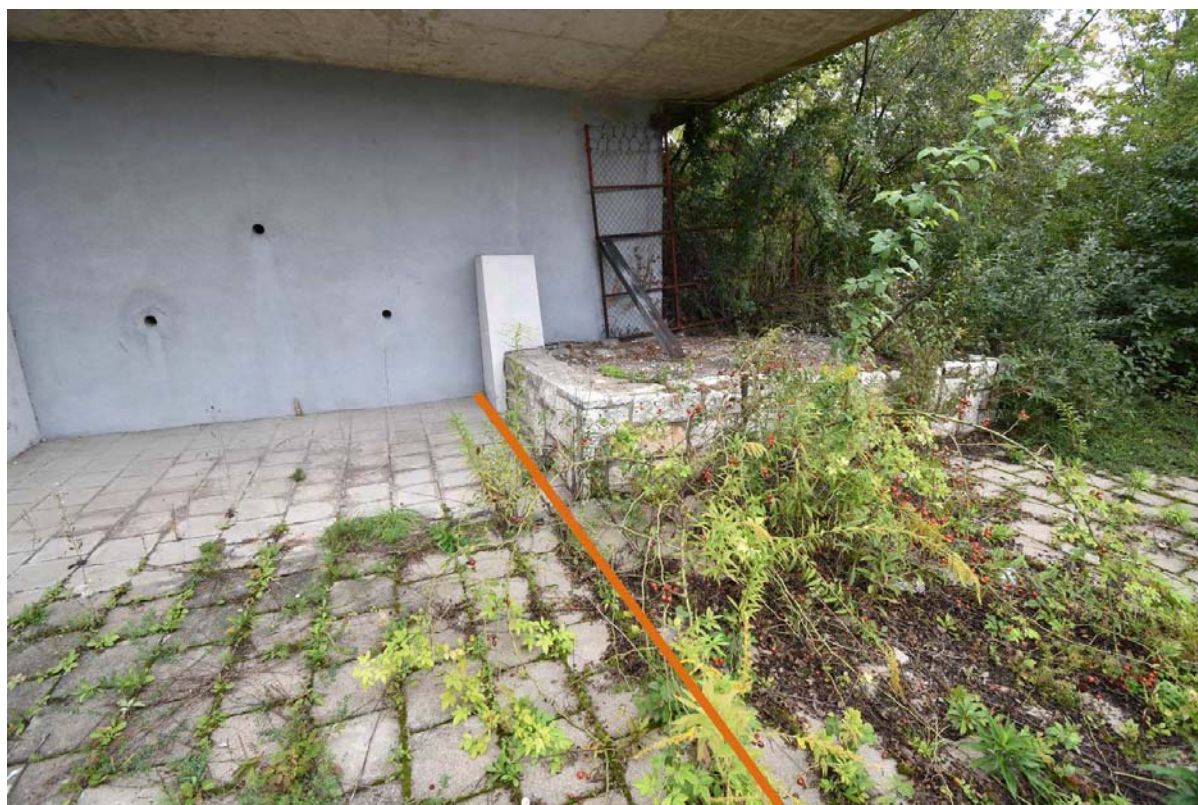
Obrázek 06 – hranice ukončení nové skladby střešní terasy

Hranice ukončení nové skladby bude vytvořena novou nízkou zídkou ze dvou řad betonových prolévacích tvarovek o celkové výšce 500mm + betonový věnec o výšce cca 150mm. Zídka bude na horní ploše opatřena osb deskou s poplastovanou okapnicí, na kterou vyběhne hydroizolace. Zídka tak vytvoří předěl, ke kterému doběhne nová skladba střechy. Pozice zídky je zřejmá z půdorysu terasy. Zídka se nachází už za hranicí objektu, kde je skladba terasy na terénu. Navazující zbytek terasy bude řešen v další etapě stavebních úprav objektu zároveň s obnovou mohutného betonového schodiště, které vede na plochu v přízemí. Uzávěření terasy plotem a bránou není předmětem řešení této dokumentace.

Rozmezí stávající a nové skladby je zobrazeno na obrázku 06.

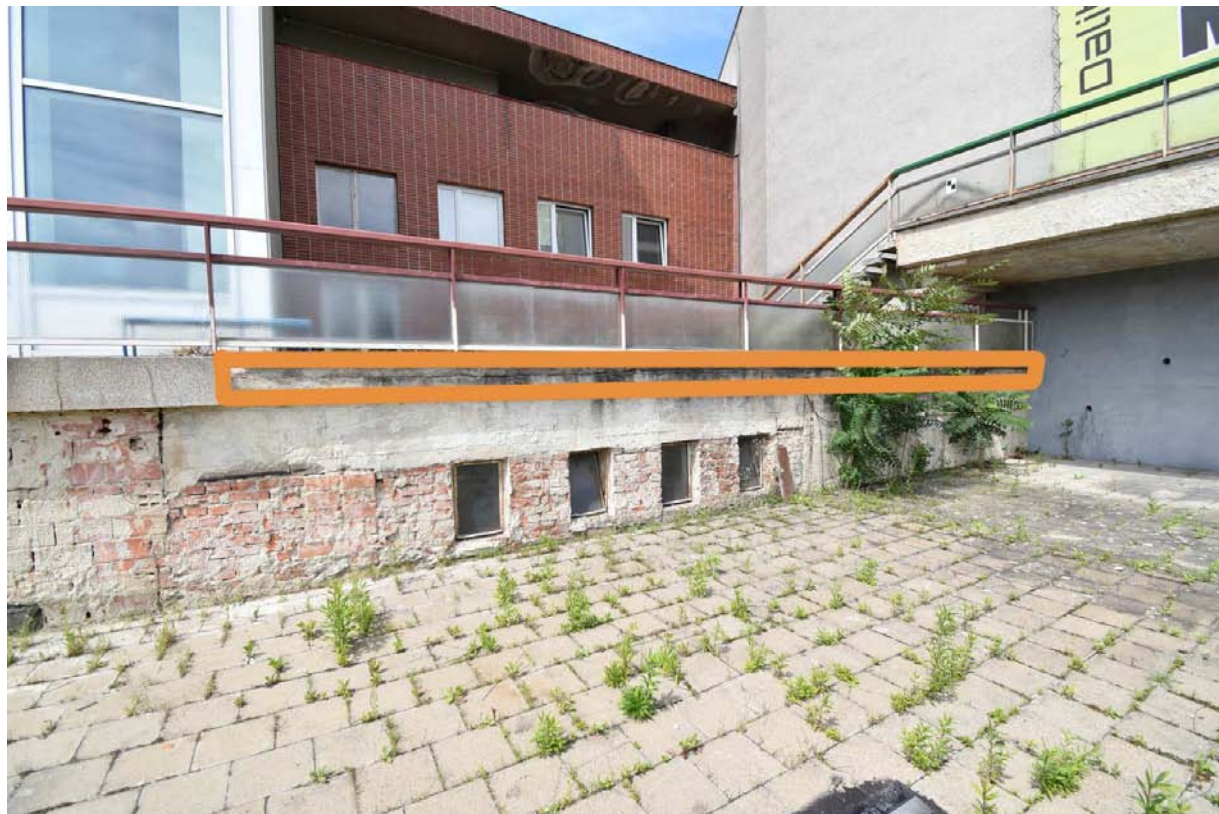
Obrázek 07 – chybějící betonová římsa bude nově dobetonována

Stěna technického zázemí v severní části této terasy je ve výšce 1700mm nad horní hranou stropní konstrukce lemována betonovou římsou. V místech, kde římsa chybí, bude nově dobetonována – viz obrázky 07 a 08.

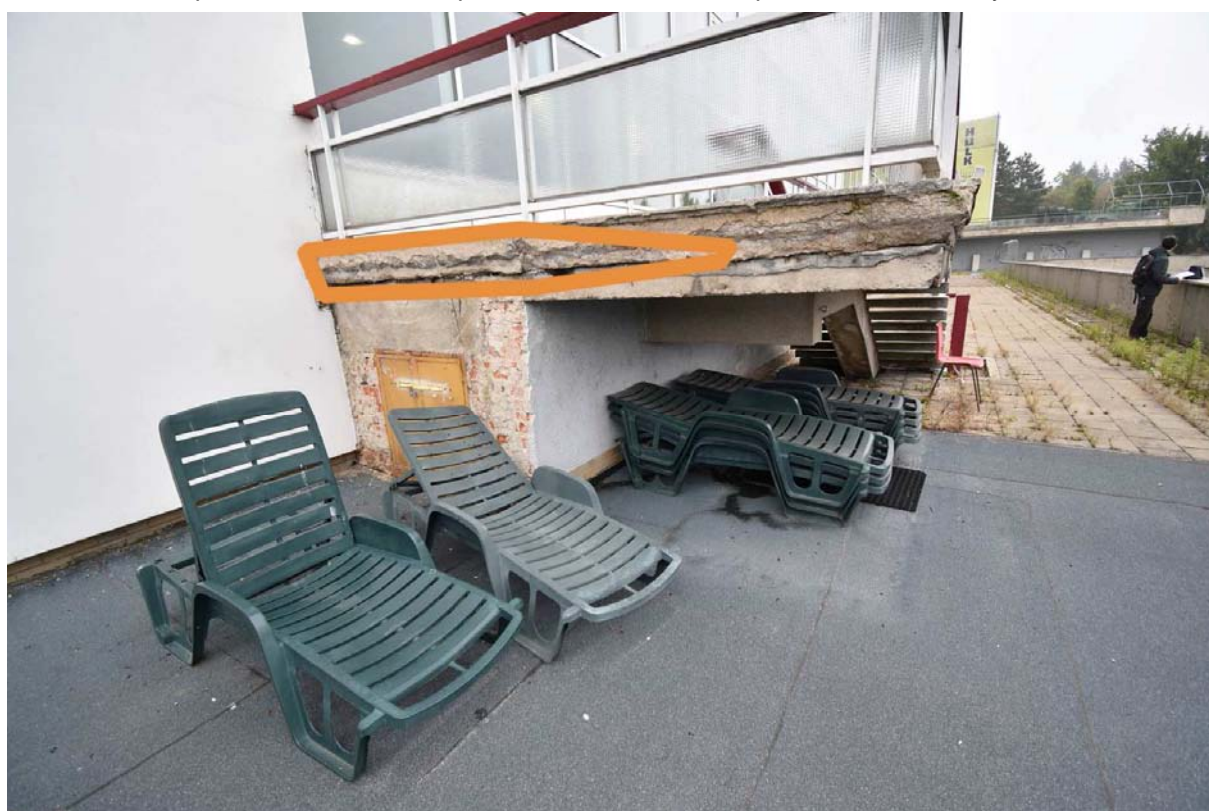
Obrázek 08 – doplnit betonovou římsu po odbourání schodiště i přes roh, délka římsy cca 5000mm
