Projekt udržovacích prací

TECHNICKÁ ZPRÁVA

název stavby:	Revitalizace jižní fasády Městského plaveckého stadionu Lužánky
a) místo stavby:	parcelní číslo: p.č. 841/1 katastrální území Ponava (611379), okres Brno-město, kraj Jihomoravský
b) předmět dokumentace:	Projekt udržovacích prací

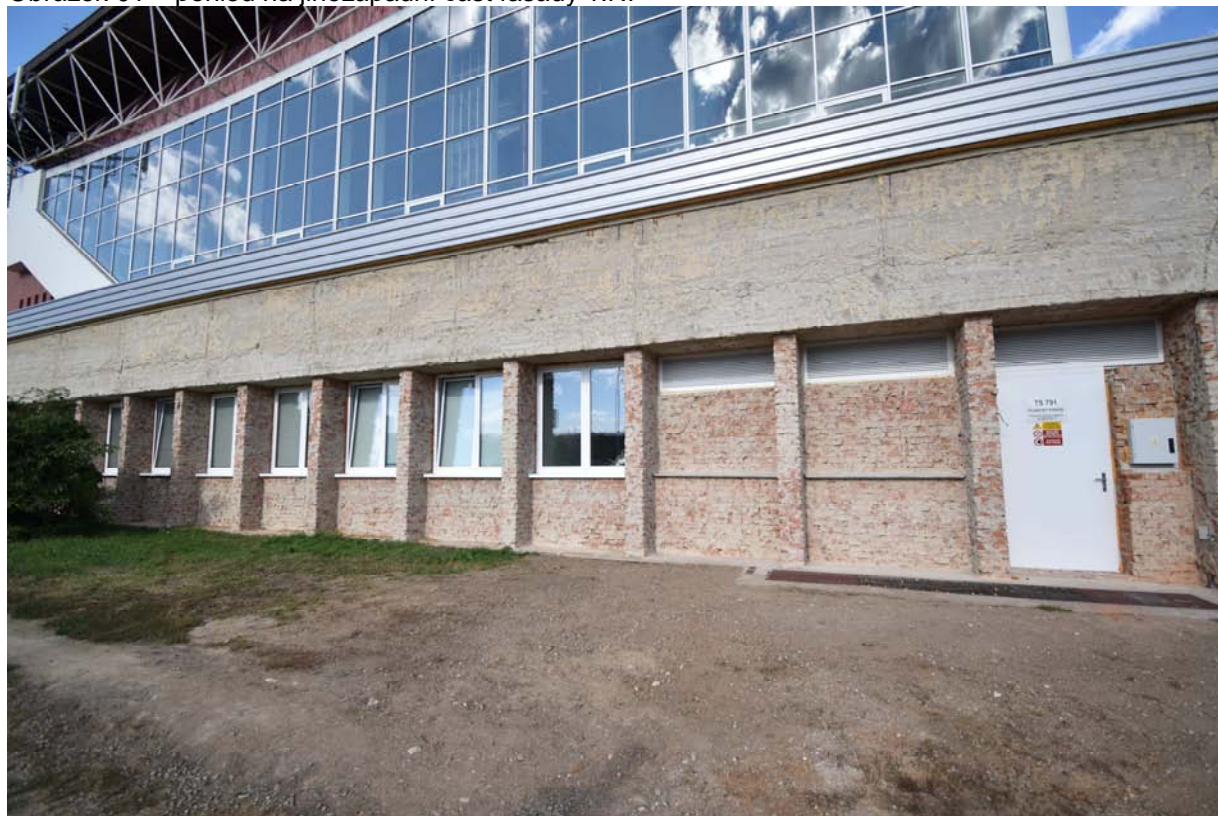
Jihozápadní část fasády má vyměněnu větší část stávajících oken za nová hliníková okna s izolačním trojsklem. Do místnosti trafostanice jsou již osazeny nové vstupní dveře a tři protidešťové žaluzie. Oplechování atiky bylo provedeno během stavebních úprav terasy wellness. Garáž má stávající vrata, které jsou určeny k vybourání a výměně. Služební vstup ke kancelářím má nevhodné dvoukřídlé dveře určené k výměně. Dva prosvětlovací otvory v závětrří vstupu o velikosti 1000x1000mm z luxfer jsou navrženy ke zrušení a zazdění.

Obrázek 01 – pohled na jihozápadní část fasády 1.NP

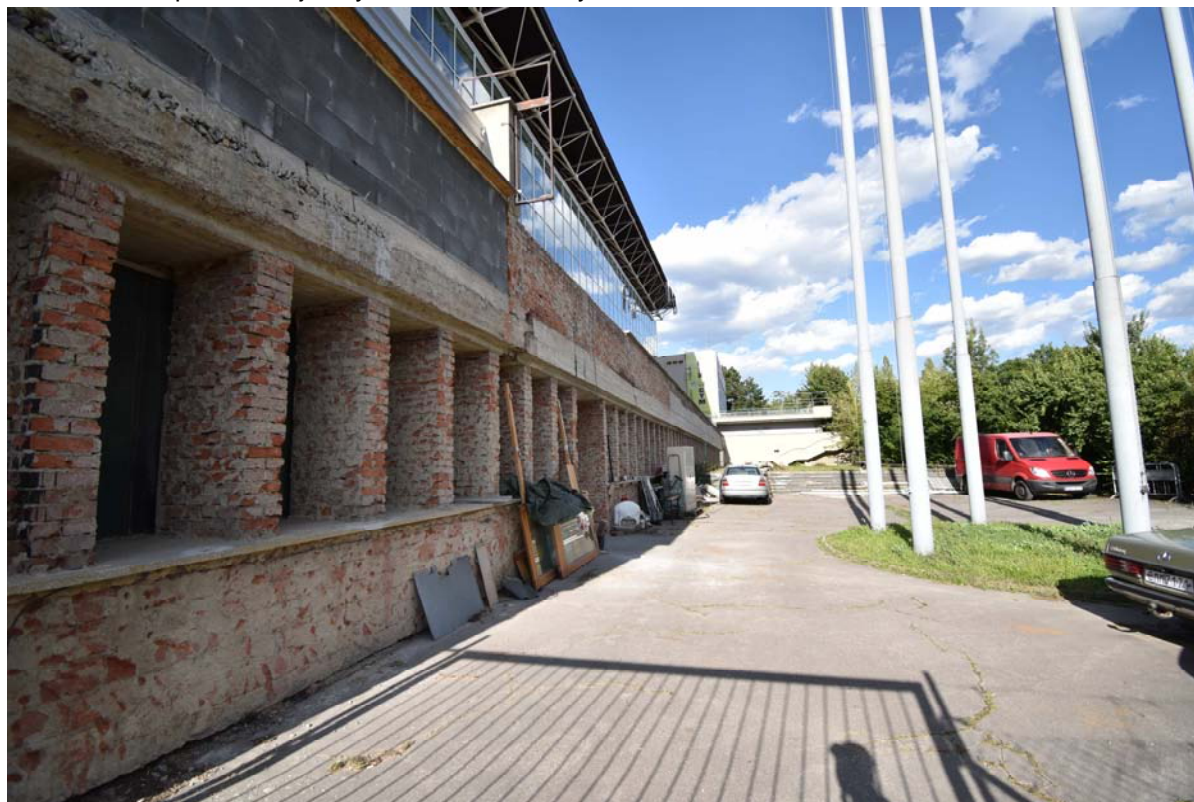
Obrázek 02 – pohled na jihovýchodní část fasády 1.NP

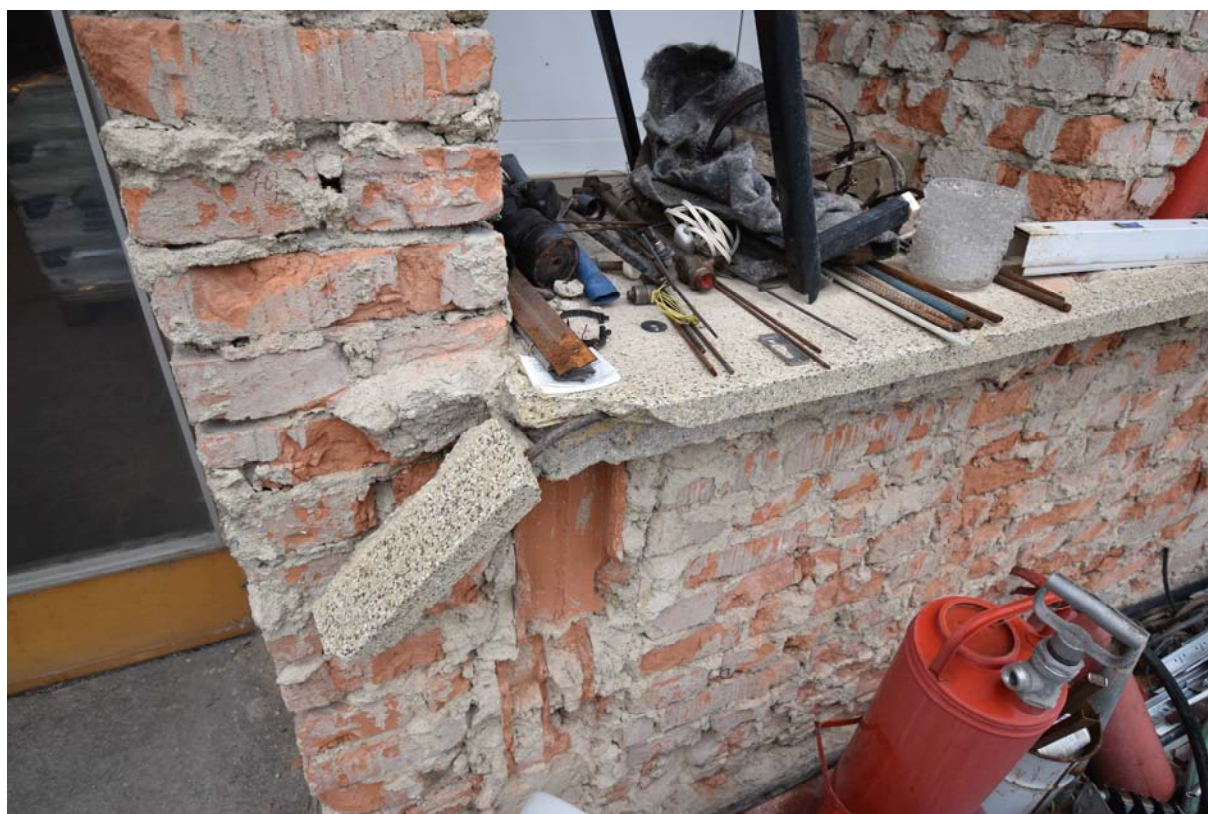
Jihovýchodní část fasády má také vyměněnu většinu oken za nová hliníková okna s izolačním trojsklem. V garáži jsou stávající dvoukřídlé dveře a zasklení průběžnou coplitovou stěnou, které jsou navrženy k výměně. V JV části fasády jsou teracové venkovní parapety, které jsou místy poničené a ve špatném stavu – viz obrázek 03.

Obrázek 03 – příklad zničeného teracového parapetu

Bude vybourána skleněná stěna z copilitů v garáži a dveřní prosklená sestava vedoucí do garáže. Budou odstraněny části ulomených zničených teracových parapetů. Z atiky na konci JV části fasády bude opatrně odstraněn zbytek stávající vrstvy betonu z vnější strany atiky, viz obrázek 04 + pozn.8 ve výkrese 02..

Stávající teracové parapety JV části fasády budou zhotovitelem stavby důkladně prozkoumány, poškozené části budou odstraněny. Chybějící ulomené části parapetních teracových desek budou vyspraveny betonem. Parapety nejsou v rámci tohoto projektu navrženy k oplechování.

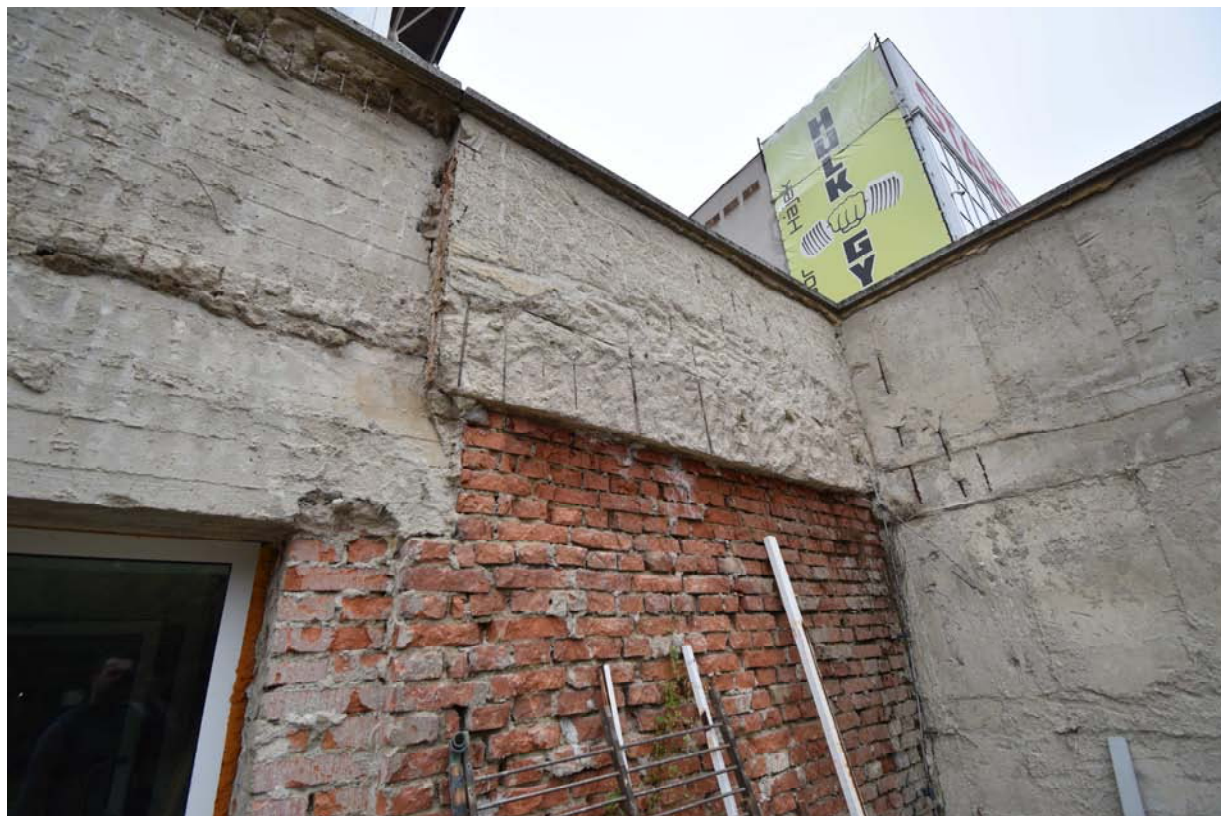
Obrázek 04 – vrstva betonu z vnější strany atiky k odstranění
