**ZPRÁVA O PROVEDENÍ
STAVEBNĚ TECHNICKÉHO PRŮZKUMU
LEDOVÉ PLOCHY VE WINNING GROUP ARENĚ
NA ULICI KŘÍDLOVICKÁ 911/34 V BRNĚ**

Brno, leden 2023

Brno, Křídlovická 911/34

Winning Group Arena

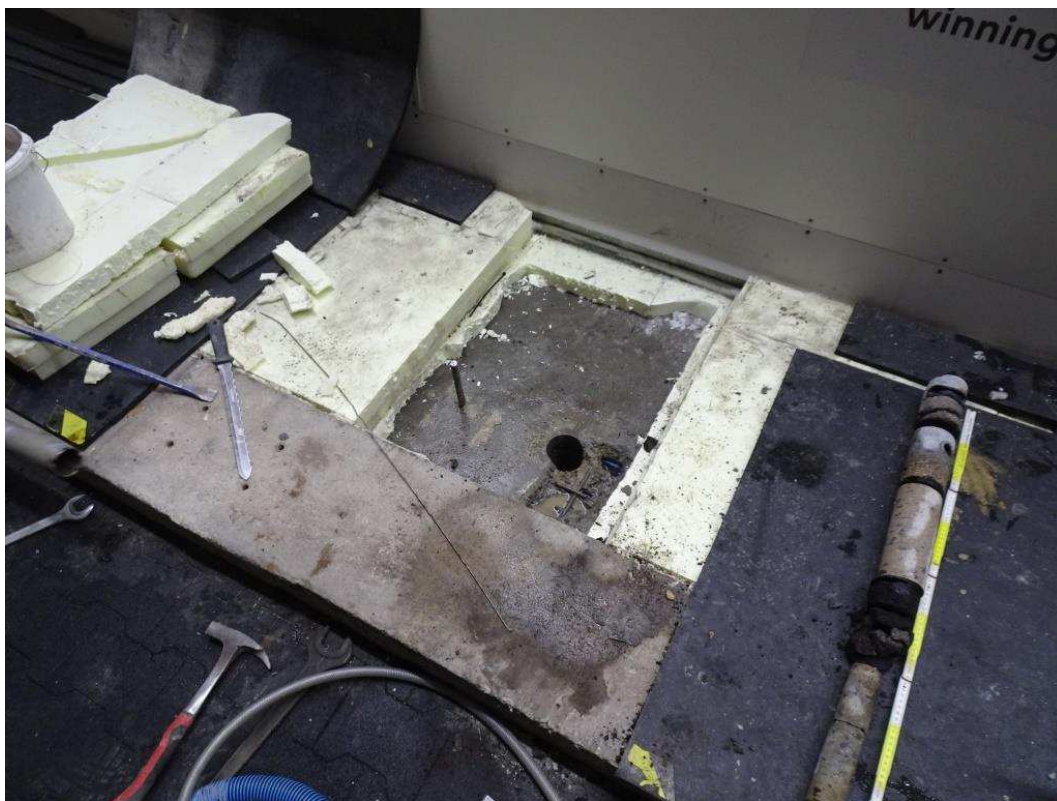
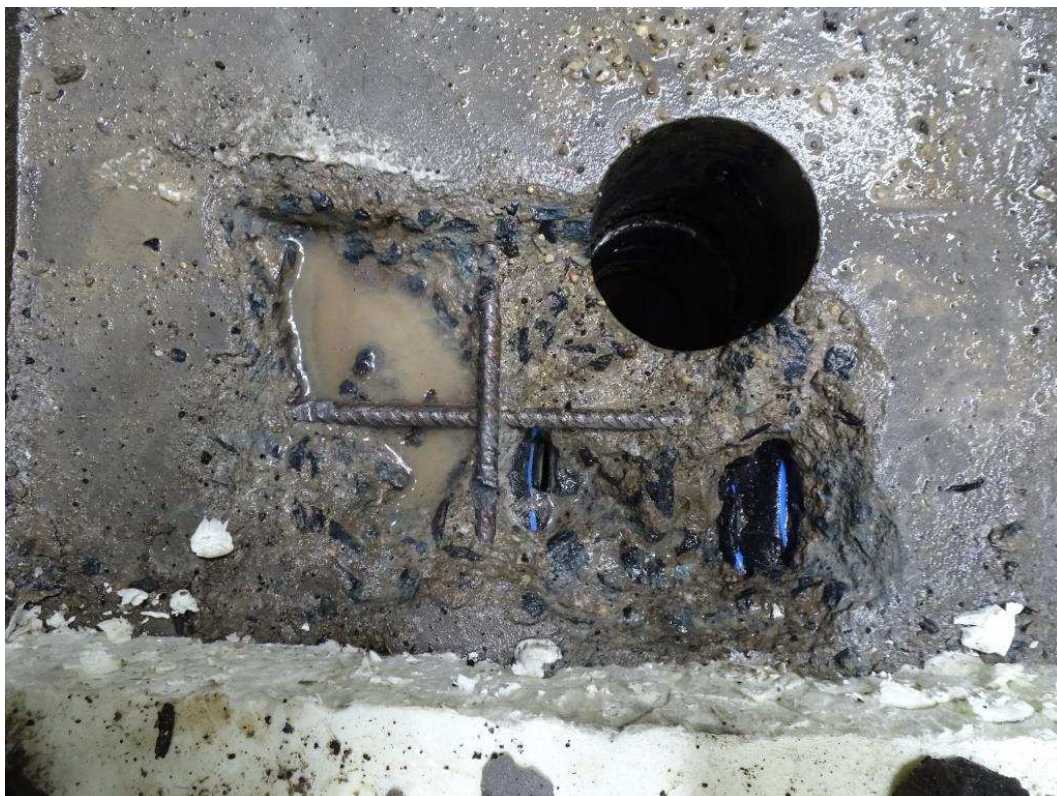
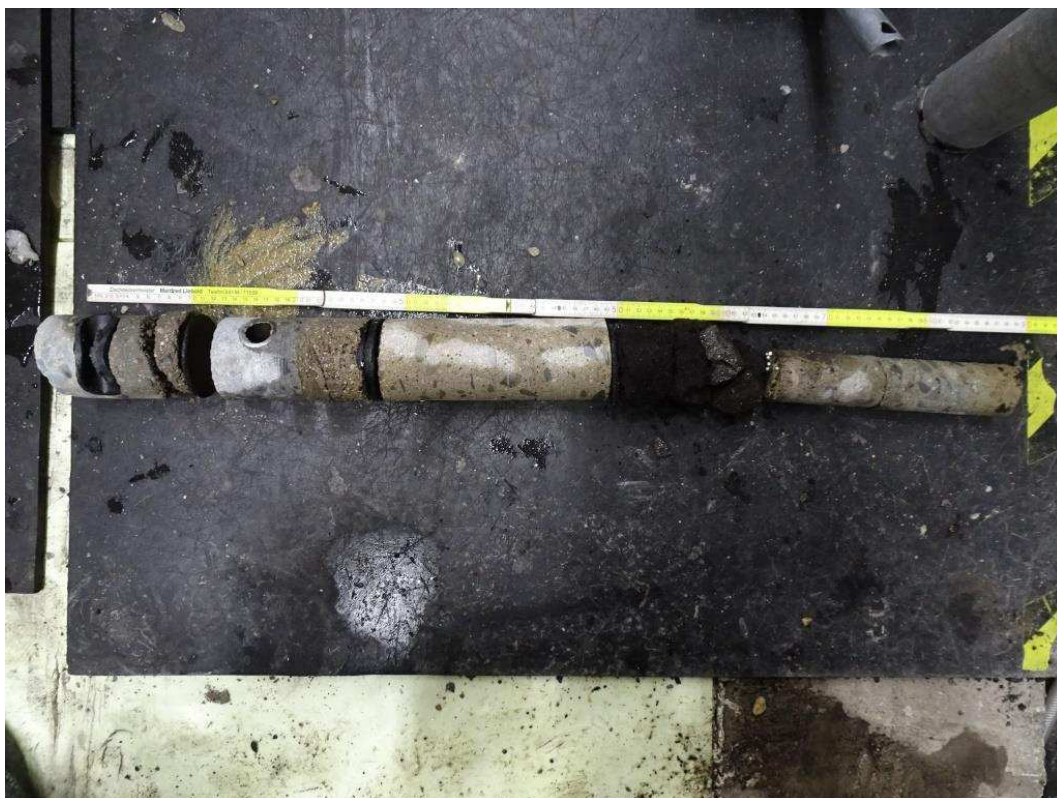
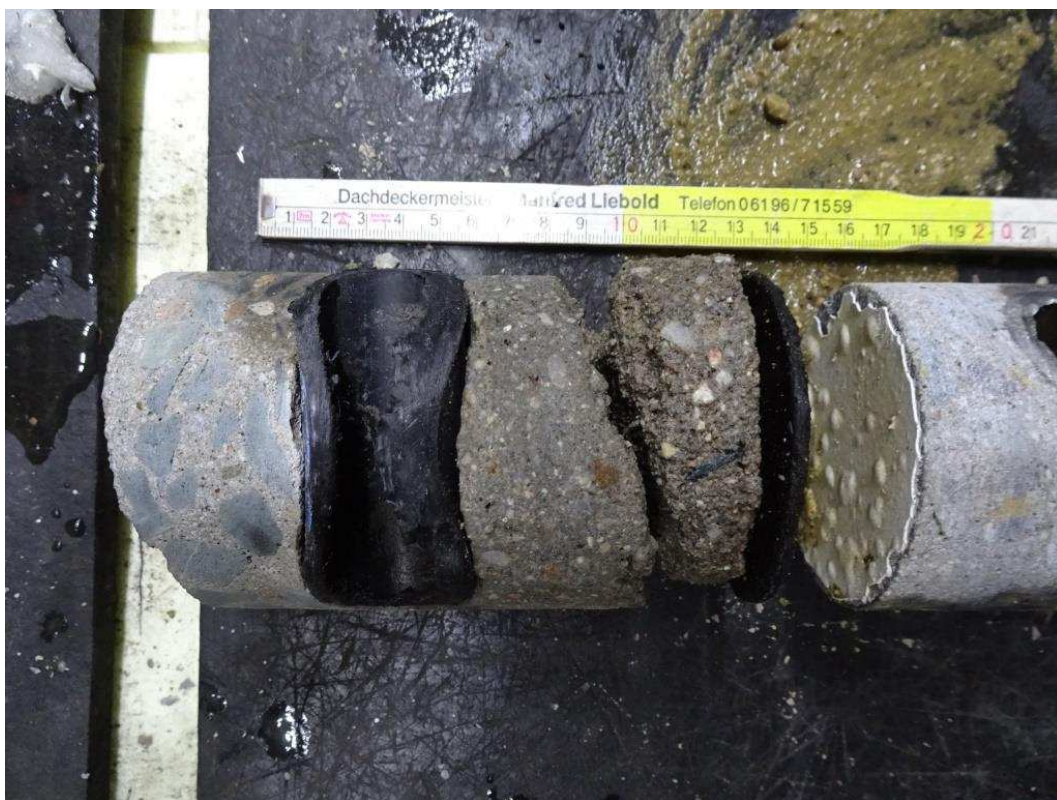
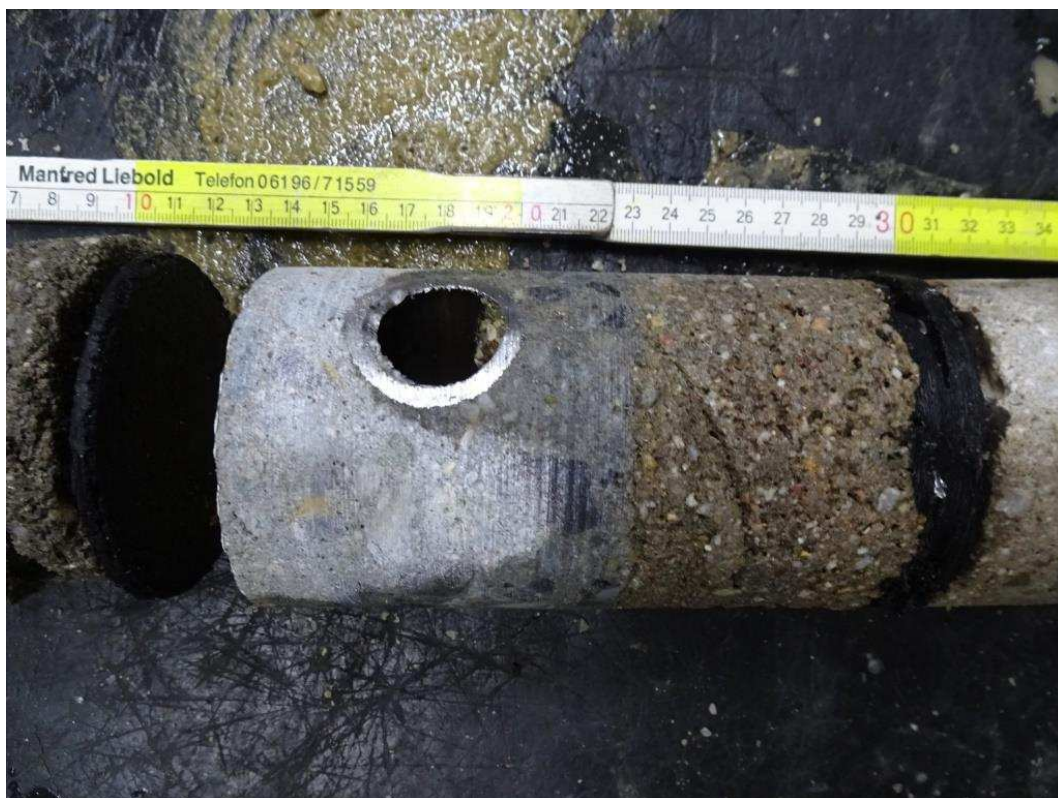
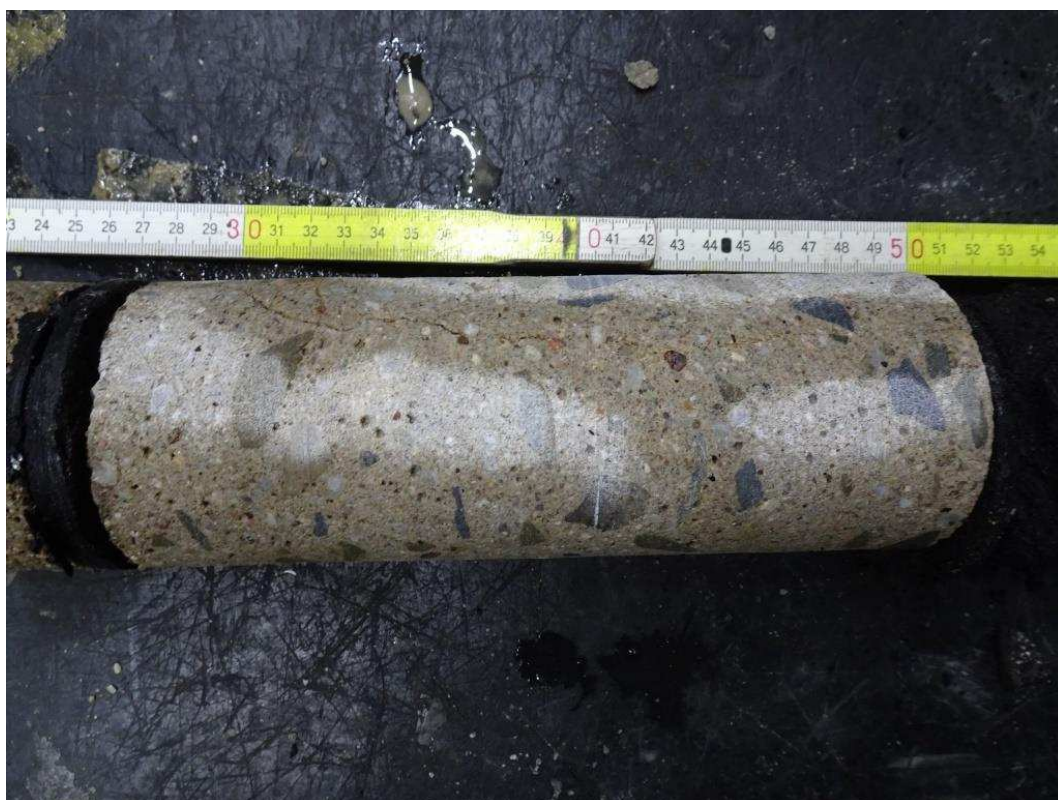
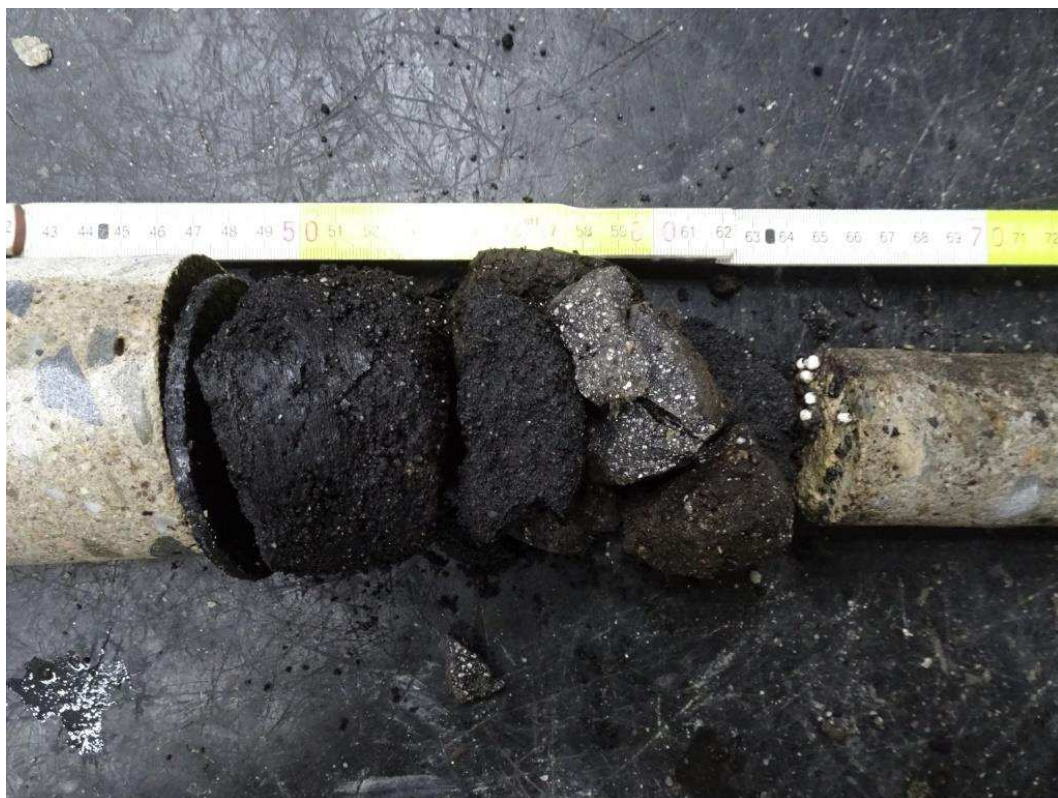
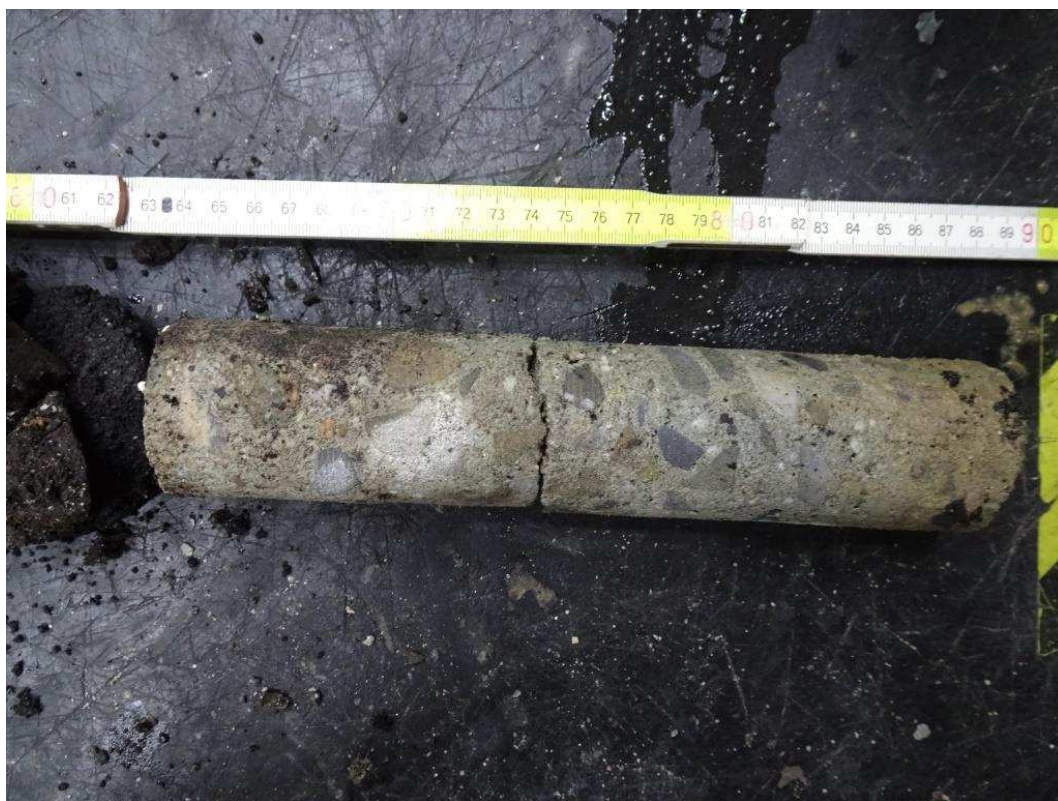
(1.NP, ledová plocha, foto č.1 - 8)

tl. (mm)	
• gumové pružné desky	18	
• extrudovaný polystyren (2 vrstvy)	150	
• beton vyztužen kari sítí	70	
(kari síť o rozměrech 100x100x8 mm, krytí z horního líce 20 mm)		
(ve vrstvě rozvedeno plastové potrubí průměru 32 mm pro rozvod chladicího media, umístěné při spodním líci betonové vrstvy)		
• betonová mazanina (nekvalitní)	55	
• hydroizolace (asfaltové pásy)	3	
• betonová mazanina (rozpadlá)	20	
• beton (horní líc opatřen nátěrem)	75	
(ve vrstvě rozvedeno ocelové potrubí průměru 32 mm pro rozvod chladicího media, umístěné 20 mm od horního líce)		
• betonová mazanina (nekvalitní)	55	
(při spodním líci pletivo)		
• hydroizolace (asfaltové pásy s tkaninou)	10	
• beton (výrazná trhлина)	200	
• hydroizolace (asfaltové pásy)	5	
• <u>asfaltový recyklát (zhutněný)</u>	140	<u>celkem cca 801 mm</u>
• podkladní beton	230	
• podloží	-
