# PROTOKOL Z MĚŘENÍ

## Měření, diagnostika a optimalizace zvukového systému Velké haly Starez Arény Vodova

Starez Aréna Vodova (Velká hala)  
Vodova 108  
602 00 Brno

2200541

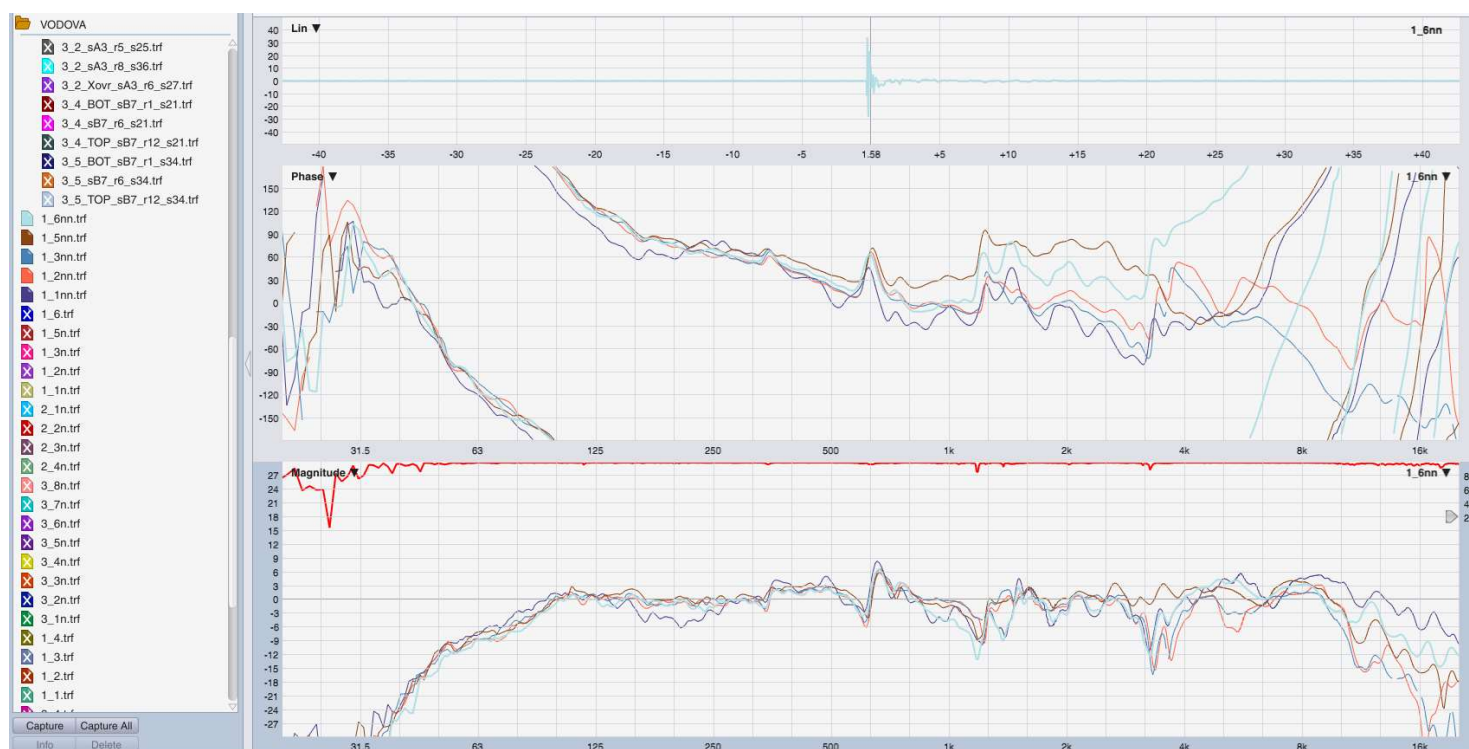
Obrázek č. 7 – Porovnání fázových a modulových frekvenčních charakteristik přímého měření reprosoustav 1.PA1, 1.PA2, 1.PA3, 1.PA5, 1.PA6, které zajišťují ozvučení Hrací plochy a spodní části sektorů A3 - A7 Hlavní tribuny; měřeno v blízkém poli ve vzdálenosti cca 1 m v akustické ose reprosoustavy

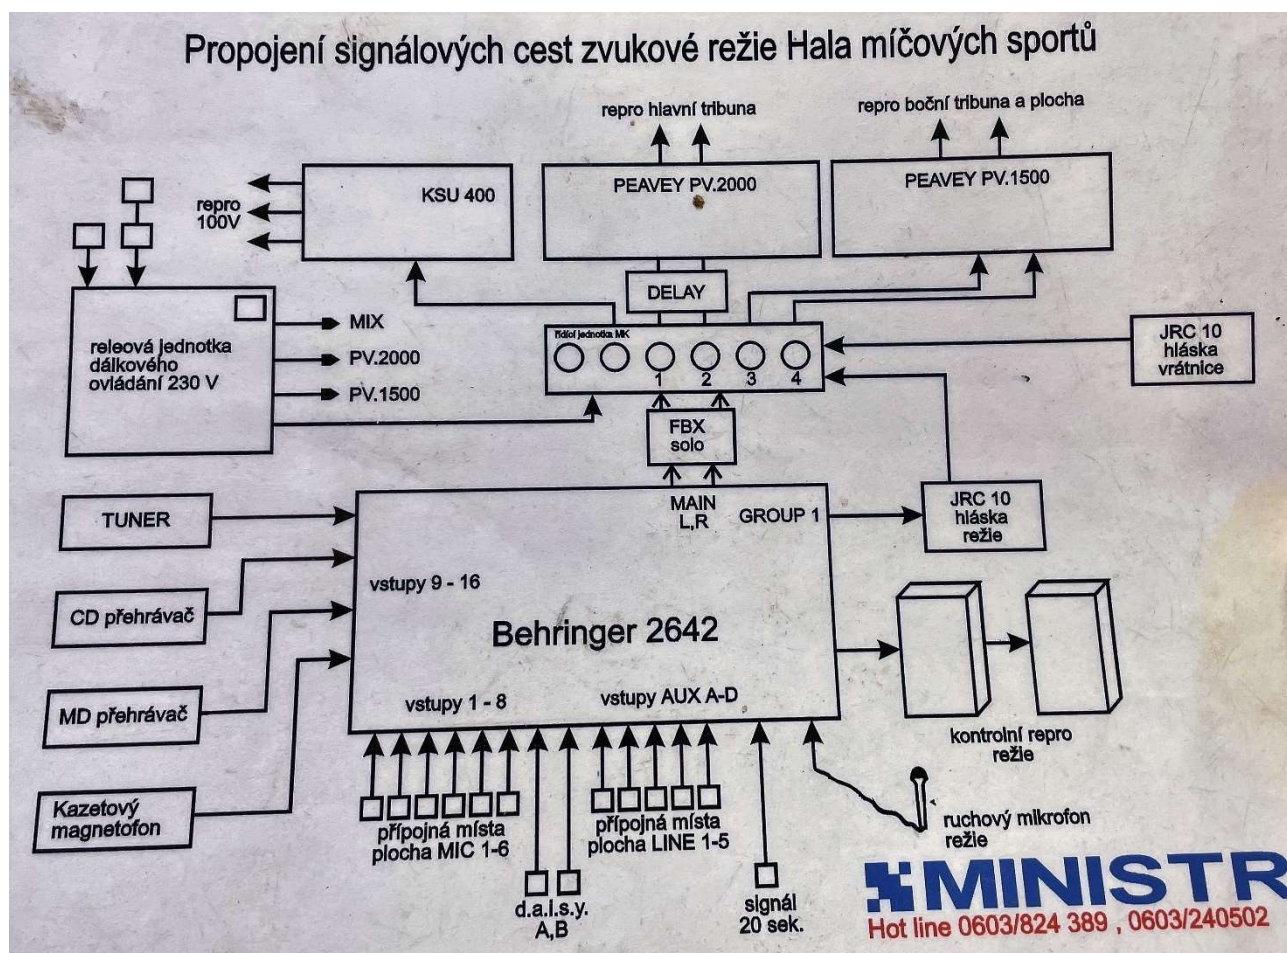
Ve stávajícím stavu bylo zapojení systému realizováno dle blokového schématu na Obrázku č. 8. V průběhu diagnostiky systému byla zjištěna řada změn zapojení techniky oproti původnímu schématu. Základními rozdíly jsou zejména:

- Záměna zesilovačů Peavey pro ozvučení Hlavní tribuny a Boční tribuny/Hrací plochy,
- záměna zapojení výstupních kanálů audio distributoru Ministr MK
- nefunkční zesilovač Seak KSU 400 pro buzení 100V systému v zázemí Velké haly,
- odpojení zařízení Tuner, CD přehrávač, MD přehrávač, Kazetový magnetofon od mixážního pultu,
- nefunkční JRC 10 hlásky,
- nefunkční/odpojený ruchový mikrofón režie,
- a zřejmě další změny, které však nebyly předmětem diagnostiky hlavního zvukového systému.

Obrázek č. 8 – Původní blokové schéma systému ozvučení Velké haly Starez Arény Vodova

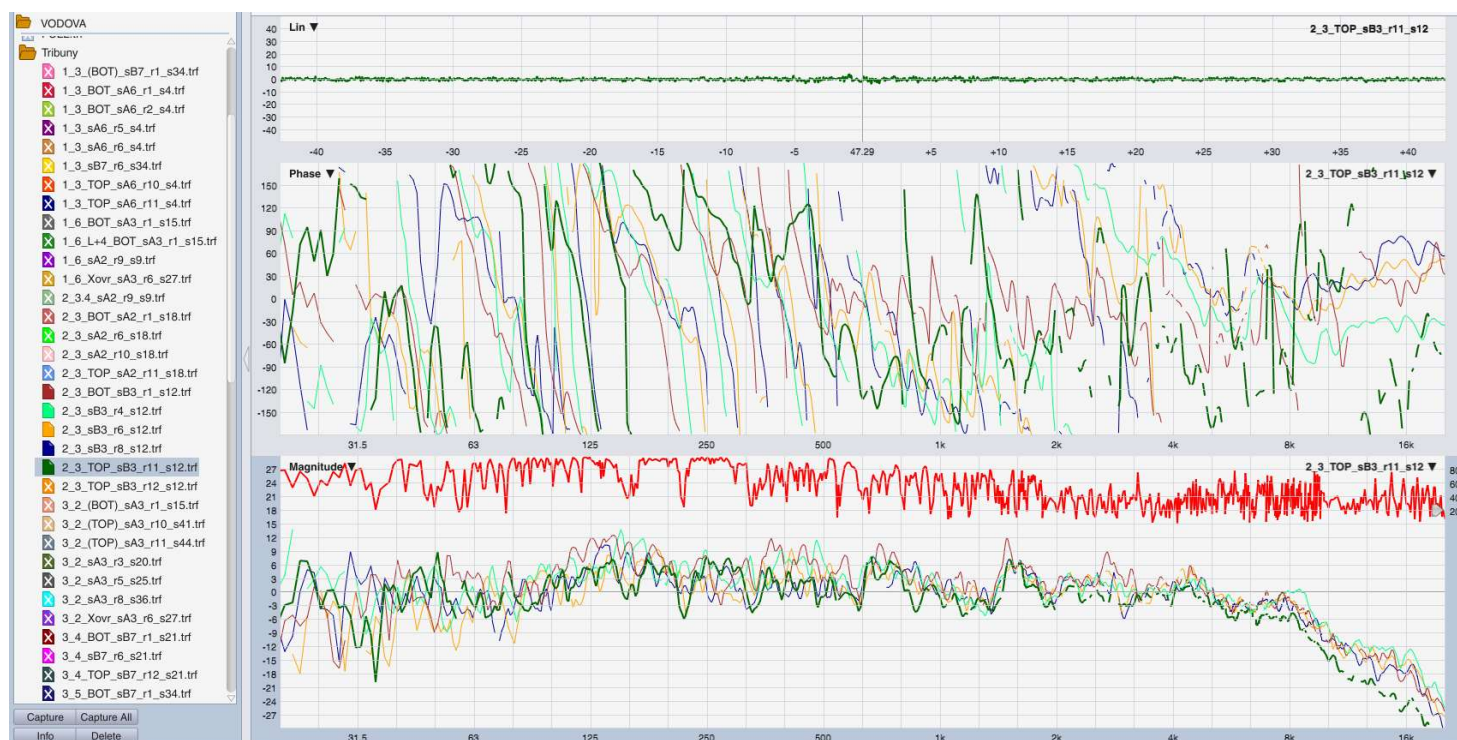
Situaci na Vedlejší tribuně mapují Obrázky č. 14, 15 a 16. Shrnutí situace ve spodní části Vedlejší tribuny, sektoru A, mapuje Obrázek č. 14, kde vidíme nejnižší úroveň opět v řadě 1, střed sektoru je poměrně vyrovnaný a v řadě 11 je patrný vliv dutiny pod balkonem, která zvukový signál částečně degraduje. Dle Obrázku č. 15 je úroveň akustického tlaku vyzářeného reprosoustavami nad Vedlejší tribunou od 1. do 9. řady poměrně vyrovnaná, od 10. řady nahoru nastává útlum až 4 dB. Obrázek č. 16 ukazuje na Vedlejší tribuně rozdílnou situaci než na Hlavní tribuně. První řada spodního sektoru A, která je zde méně mimo pokrytí reprosoustavy v porovnání s Hlavní tribunou, je srovnatelná s první řadou horního sektoru B, která je více ovlivněna textilním závěsem před reprosoustavou. Největší útlum pak vykazují horní řady sektoru B, které jsou mimo pokrytí reprosoustav a navíc zastíněny textilií. Vliv textilního závěsu celkově v sektoru B Vedlejší tribuny koherenci na vysokých frekvencích značně snižuje a zhoršuje tedy srozumitelnost a kvalitu zvukové reprodukce.

Obrázek č. 15 – Porovnání fázových a modulových frekvenčních charakteristik měření reprosoustav zóny 2, které zajišťují ozvučení Vedlejší tribuny; měřeno v akustické ose reprosoustavy nahoře v sektoru B3, ř.1 (červená), ř.4 (světle zelená), ř.6 (oranžová), ř.8 (modrá), ř.11 (tmavě zelená)

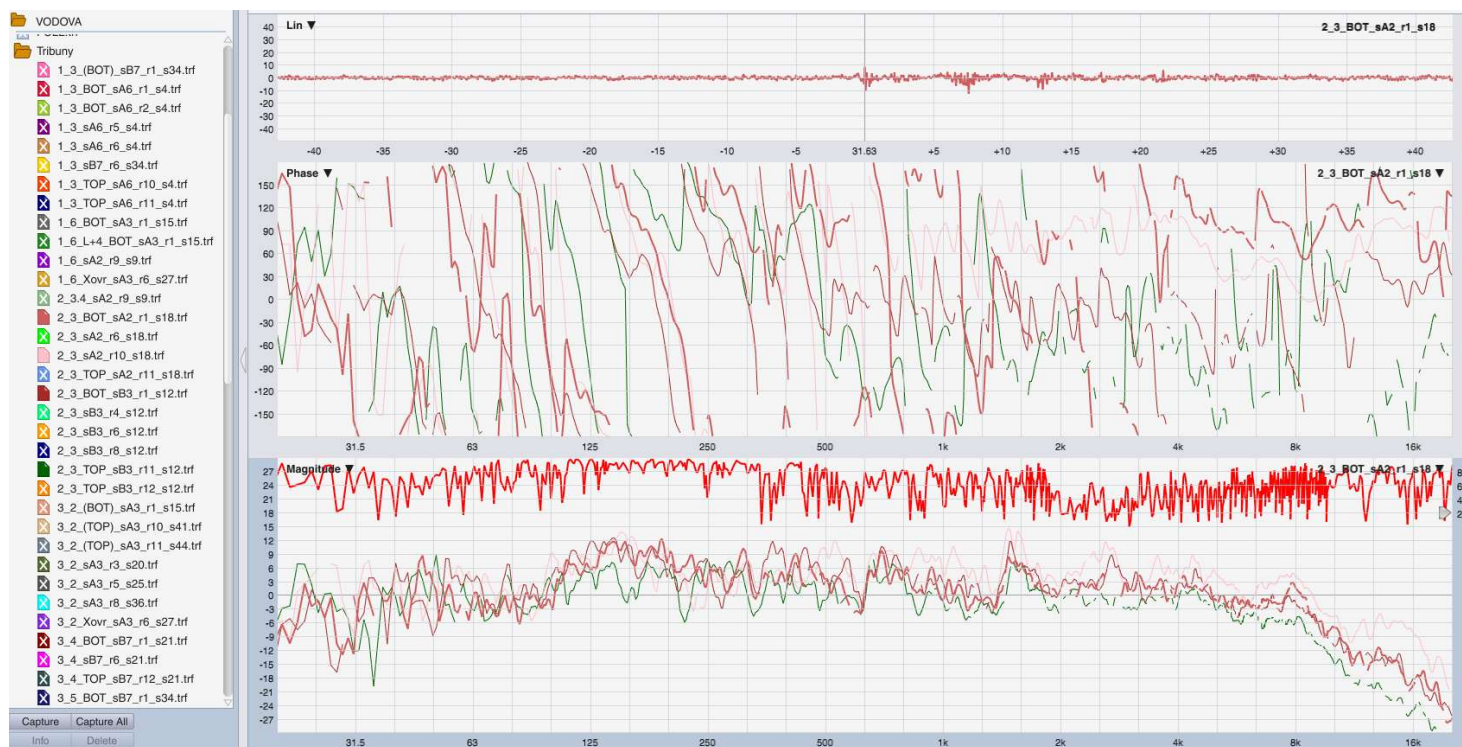
Obrázek č. 16 – Porovnání fázových a modulových frekvenčních charakteristik měření reprosoustav zóny 2, které zajišťují ozvučení Vedlejší tribuny; měřeno v akustické ose reprosoustavy dole i nahoře v sektoru A2 a B3, ř.1 dole (oranžová), ř.10 dole (béžová), ř.1 nahoře (červená), ř.12 nahoře (zelená)

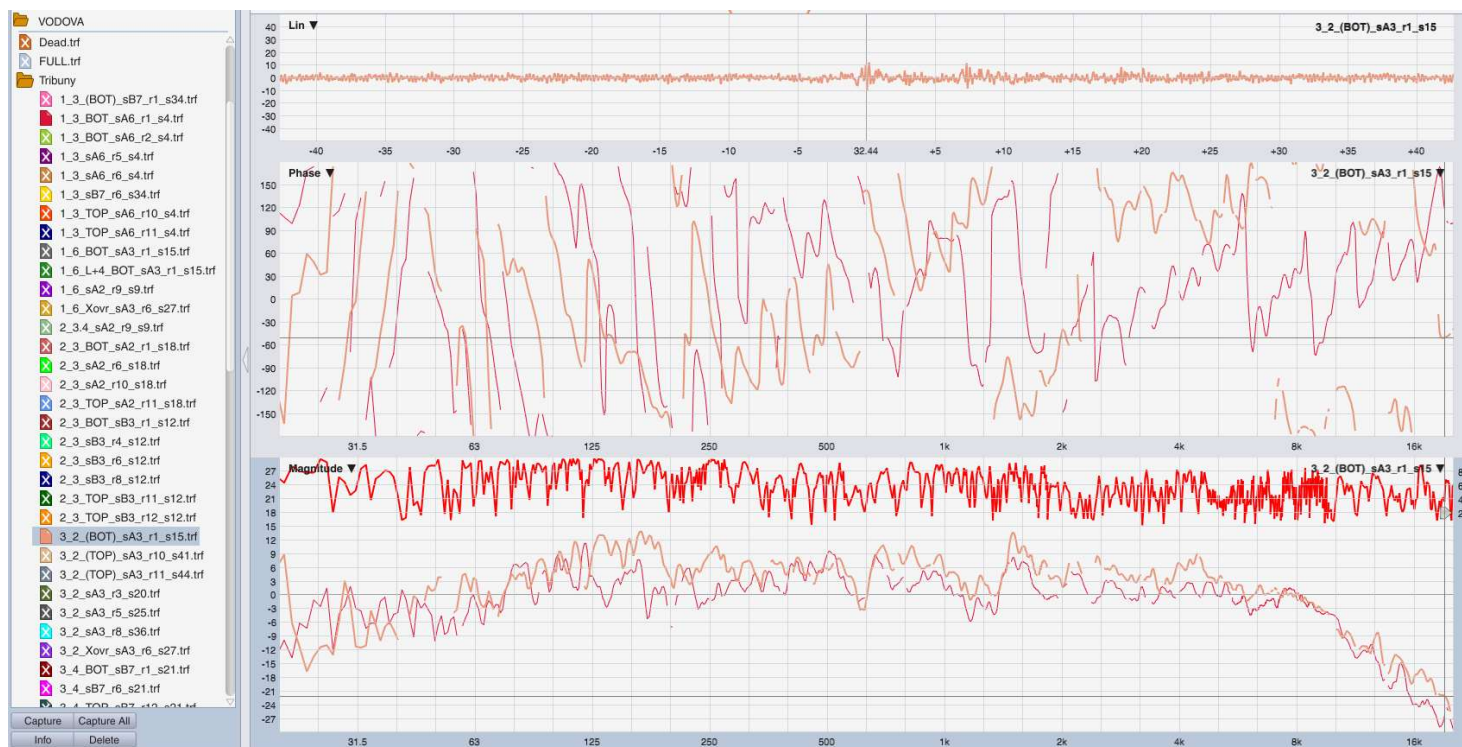
Obrázek č. 18 – Porovnání fázových a modulových frekvenčních charakteristik měření reprosoustav zóny 1 umístěných nad Hrací plochou, a zóny 3, umístěných nad Hlavní tribunou, které zajišťují ozvučení spodní části Hlavní tribuny; měřeno v akustické ose reprosoustavy, dole v sektoru A, v řadě 1; repro zóna1 (červená), repro zóna3 (oranžová)

- Vyrovnání úrovní hlasitosti jednotlivých zón v daných poslechových sektorech tribun,
- vytvoření akustického crossoveru mezi reprosoustavami zón 1 a 3 v dolním sektoru Hlavní tribuny,
- nalezení a nastavení optimálního zpoždění reprosoustav zóny 1 pro doplnění akustického tlaku a zlepšení koherence přímého zvukového signálu na Hlavní tribuně,
- vyřazení z provozu vadných audio zařízení, která mohla způsobit poškození reprosoustav.

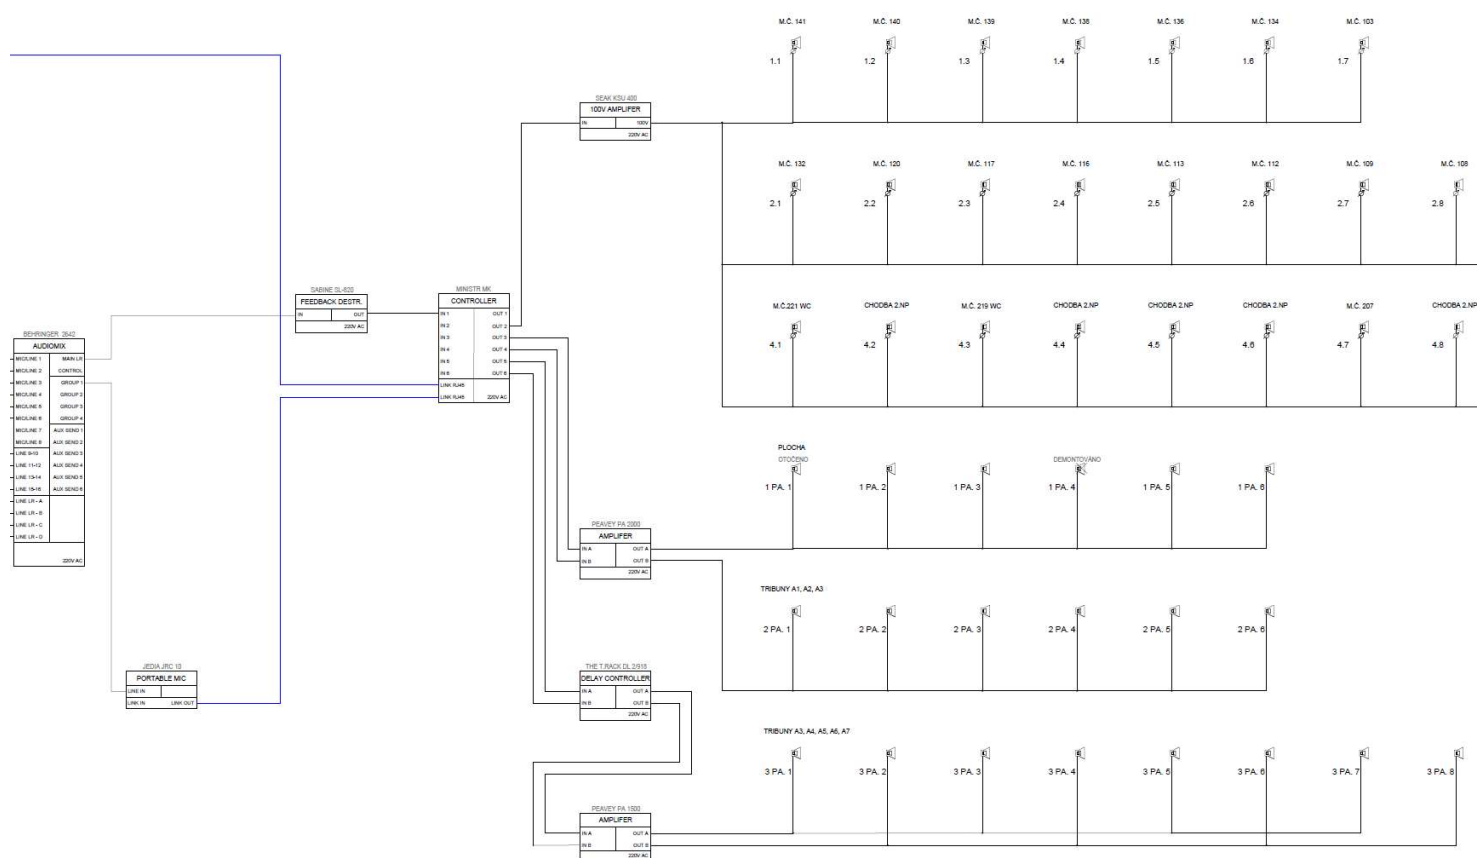
Obrázek č. 20 – Aktualizované blokové schéma systému ozvučení Velké haly Starež Arény Vodova dle současného stavu – zapojení hlavního zvukového systému, propojení reprosoustav do jednotlivých zón

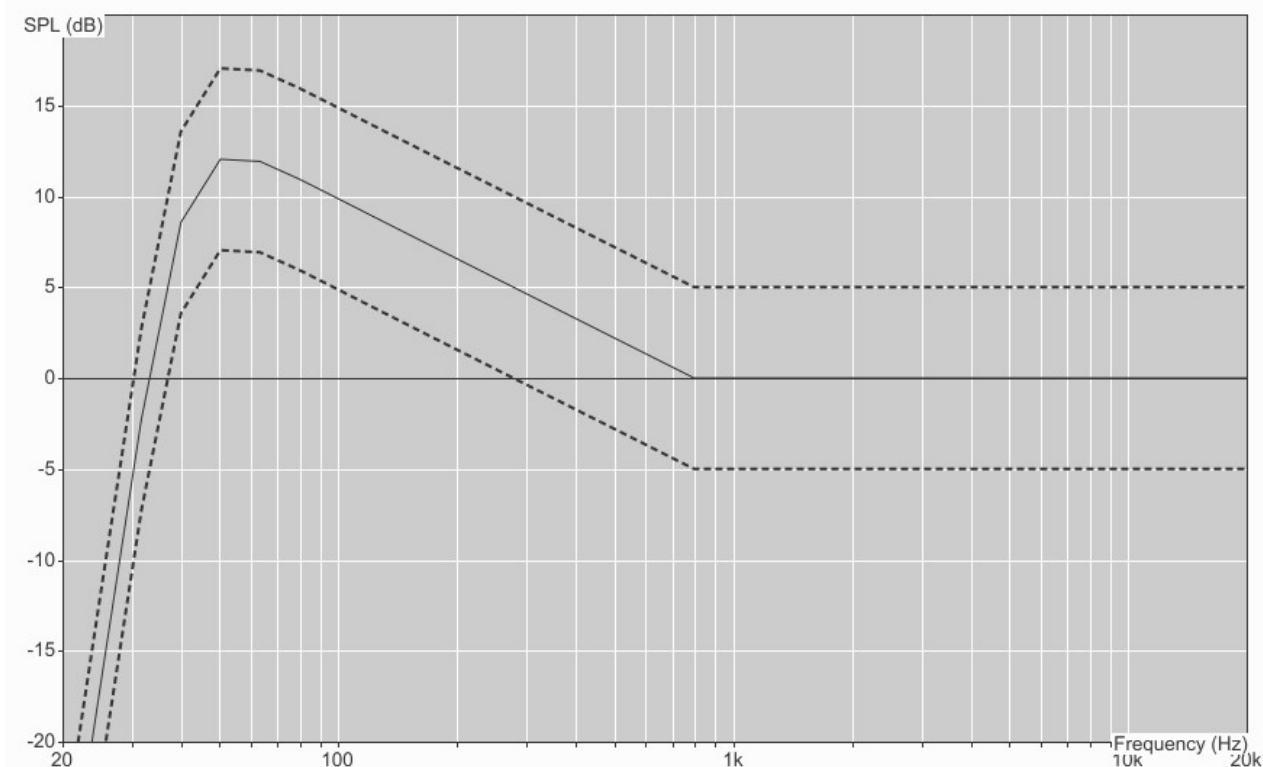
Obrázek č. 21 – Cílová (referenční) křivka ideálního modulové frekvenční odezvy zvukového systému v poslechovém prostoru včetně vyznačeného tolerančního pásma  $\pm 6$  dB

Frekvenční charakteristika na Obrázku č. 22 reprezentuje výsledné nastavení zvukového systému, které je maximálním možným přiblížením k cílové křivce popsané výše (viz Obrázek č. 21) pomocí úprav nastavení parametrů distribuce signálu. Při nastavení bylo v rámci možností instalované techniky zároveň zajištěno zachování dostatečné výkonové rezervy tak, aby komponenty systému nebyly při standardním uživatelském provozu na hraně svých schopností a nehrozilo jejich poškození. Při nastavení byl kladen důraz na kvalitu srozumitelnosti řeči a transparentnost zvukového projevu, tedy na maximální linearitu zvukového systému v celém spektru. Vzhledem k distribuovanému charakteru reprosoustav systému (uncoupled array uspořádání) bylo cílem spíše vyrovnat průměrnou modulovou frekvenční charakteristiku poslechového prostoru v intervalu frekvencí od 300 Hz do 8 kHz.
