PŮDORYS STŘECHY - BOURANÉ KONSTRUKCE, 1:200

NÁZEV AKCE	REKONSTRUKCE STŘECHY HALY RONDO
MÍSTO STAVBY	KŘÍDLOVKA 911/34, 603 00 BRNO-STŘED
KATASTRÁLNÍ ÚZEMÍ	STARÉ BRNO (610089)
INVESTOR	STAREZ - SPORT, A.S.

ČÁST DOKUMENTACE		
D.1.1 ARCHITEKTONICKO-STAVEBNÍ ŘEŠENÍ		
NÁZEV DOKUMENTU:		
PŮDORYS STŘECHY -		
BOURÁKOVSKÉ KANCELÁŘE		
MĚŘÍTKO	VÝŠKA ±0,000 Bp	SEVERKA  
1:200	203,30 M N. M.	
KÓD DOKUMENTU - REVIZE:	OBJEKT	STUPĚŇ PD
D.1.1.02	SO 101AB	DPS
PARÉ:	ČÍSLO ZÁKAZKY:	DATUM
	2303010	05/2023

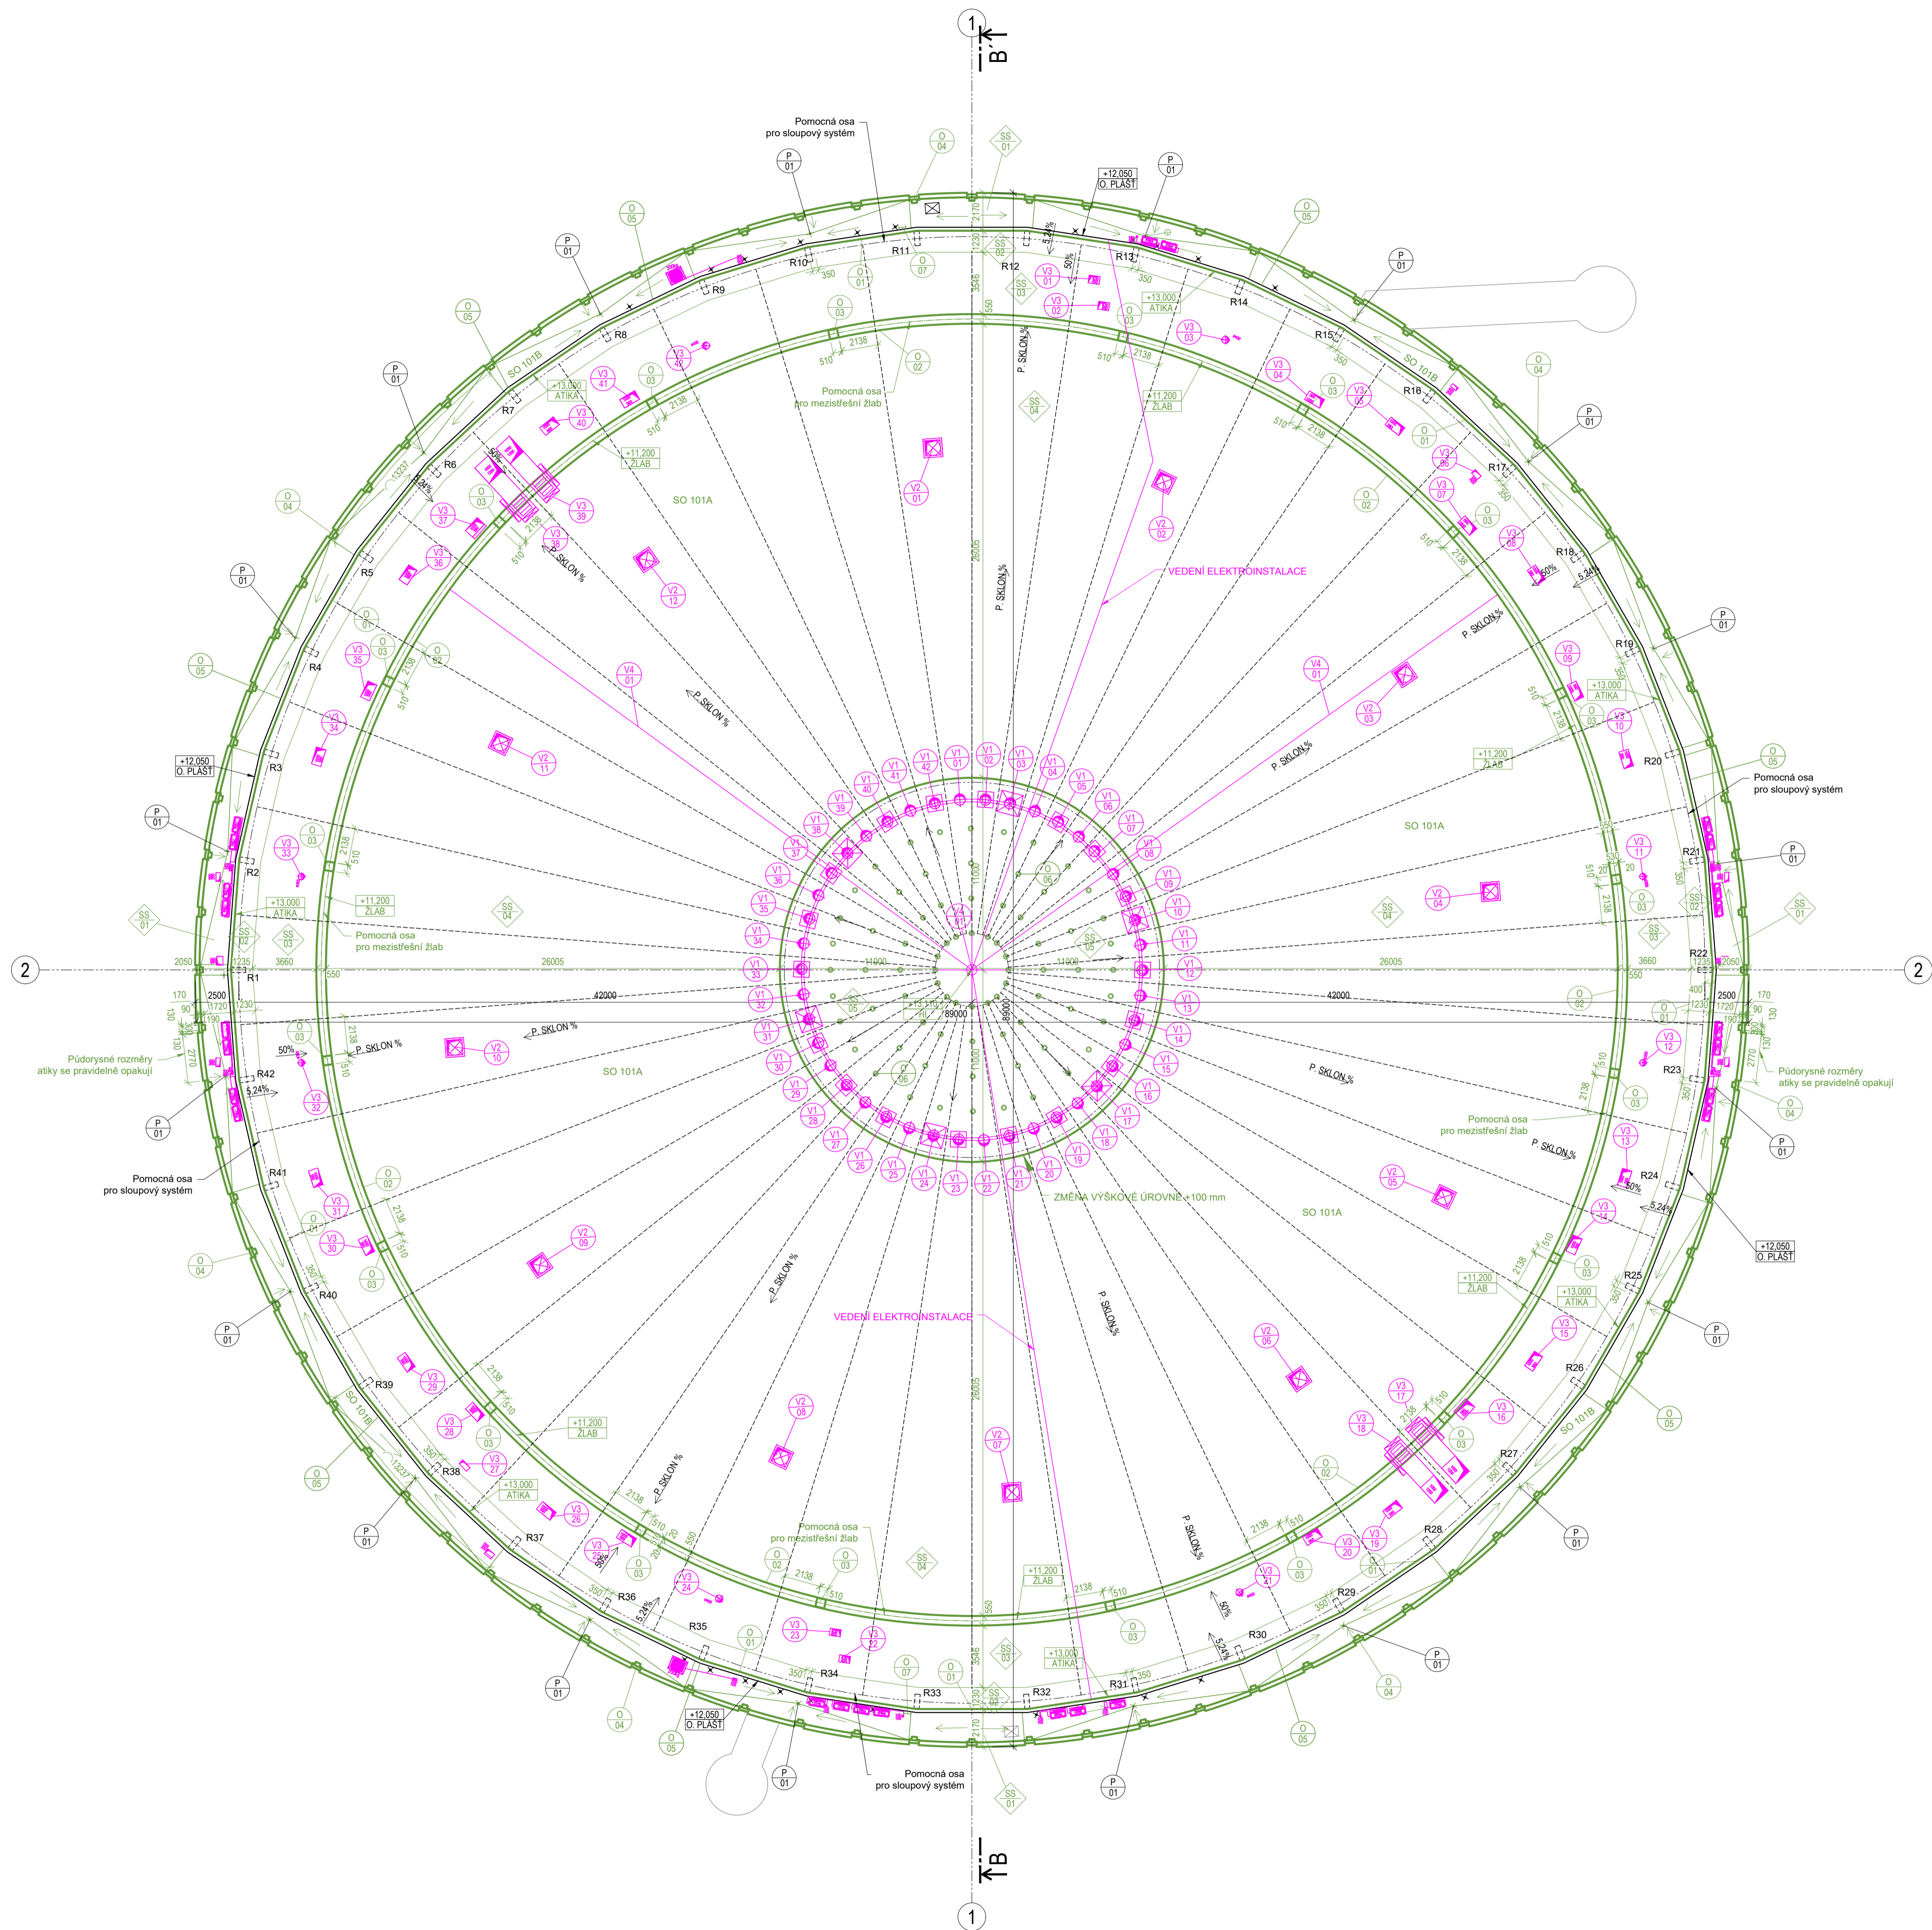
1. DEMONTÁŽ ULOŽENÝ A ŽEJTNÁ MONTÁŽ VZT POTRUBÍ, EL. KABELŮ A HROMOSVOD STŘECHY - CELKEM 97 KZ.
2. OSTRANENÍ STAVAJÍCÍCH PRÁZDNÝCH PROSTUPŮ NA VRCHOLU KOSTRANĚ.
3. OSTRANENÍ STAVAJÍCÍ SKLADBY STŘEŠNÍHO PLÁŠTĚ AŽ NA HORNÍ ÚROVŇ PLECHU, KTERÉ ZAKRYVAJÍ TRAPEZOVÉ PLECHY V ŠÍRKĚ A KOPULOVITÉ ČÁSTI STŘECHY.
4. OSTRANENÍ MEZISTŘEŠNÍ ZLUBA A JEHO VÝTOK (20 KZ).
5. OSTRANENÍ STAVAJÍCÍ SKLADBY STŘEŠNÍHO PLÁŠTĚ AŽ NA HORNÍ ÚROVŇ BETONOVÉ MAZANINY V HORNÍM OKRAJI STŘECHY PŘI OBVODU.
6. OSTRANENÍ KLEMPŘSKÝCH VÝROBKŮ NA ATICE PŘI OBVODU STŘECHY NAZDŘENOU.
7. OSTRANENÍ KLEMPŘSKÝCH VÝROBKŮ NA ATICE NA STŘECHU OBVODOVÉHO OCHOZU.
8. OSTRANENÍ STAVAJÍCÍCH ŽEBŘÍKŮ NA STŘECHU ARÉNY.

1. STAVAJÍCÍ VZT JEDNOTKY UMÍSTĚNÉ NA STŘEŠE BUDOVY DOČASNĚ OSTRANĚNÝ, PO OSTRANĚNÍ JEDNOTKOVÝCH VRSTEV STŘEŠNÍHO PLÁŠTĚ A POLOŽENÍ NOVÝCH VRSTEV SE JEDNOTKY VRÁTÍ NA PŮVODNÍ MÍSTO A BUDE PŘEVEDENO SYSTÉMATICKÉ NÁPOJENÍ VRSTEV NA TYTO ZAŘÍZENÍ (CELKEM 97 KS)
2. STŘECHA NAD ARENOU JE KOPULOVITÁ, SPÁD STŘEŠNÍ JE PROTO PROMĚNLIVÁ
3. SKLON STŘEŠNÍHO PLÁŠTĚ NA OBODOVÉM OCHOZU JE 1,75-5,24 %
4. SKLON NA ATICE OBODOVÉHO OCHOZU JE 1,75-3,49 %
5. VÝŠKOVÁ ÚROVEŇ OBODOVÉHO OCHOZU A PŘÍLEHLÉ ATIKY JE PROMĚNLIVÁ
6. STŘECHA JE ČLENĚNÁ NA SO 101A STŘECHA NAD ARENOU A SO 101B STŘECHA NAD OBODOVÝM OCHOZEM

PŘI ODSTRANĚNÍ VRSTEV STŘEŠNÍHO PLÁŠTĚ SE MŮŽOU OBJEVIT SKUTEČNOSTI, KTERÉ NEBYLY MOŽNÉ PŘEDEM ZJISTIT ANIŽ BY NEBYL OHROŽEN PROVOZ A FUNKČNOST HALY. PROTO JE NUTNÉ POSTUPOVAT OPATRNĚ A PŘED ODSTRANĚNÍM VĚTŠÍ ČÁSTI NEJPRVĚ UDELAT LOKÁLNÍ ODKRYTÍ, ZJISTIT SKUTEČNÝ STAV A DLE DANÉHO ZJIŠTĚNÍ DÁLE POSTUPOVAT.
