Změna	Druh změny	Datum	Jméno
ing. Vít Hrdlička, Spodní 22, 625 00 BRNO, projektke elektro		Měřítko: 1 : 50	
Navrhl: Ing. Hrdlička	Investor: STAREZ – SPORT, a.s., Křídlovická 911/34, 603 00, Brno	Zak.číslo: 45/2022	
Kreslil: Ing. Hrdlička	Stavba: Rekonstrukce podružné rozvodny nn – MPS Lužanky		Datum: 12/2022
Ódp. proj.: Ing. Hrdlička	Objekt: Rozvodna nn – RM2		Počet A4: 4
Název:		čís. výk.:	
PODRUŽNÁ ROZVODNA NN – STÁVAJÍCÍ A NAVRŽENÝ STAV		EL–02

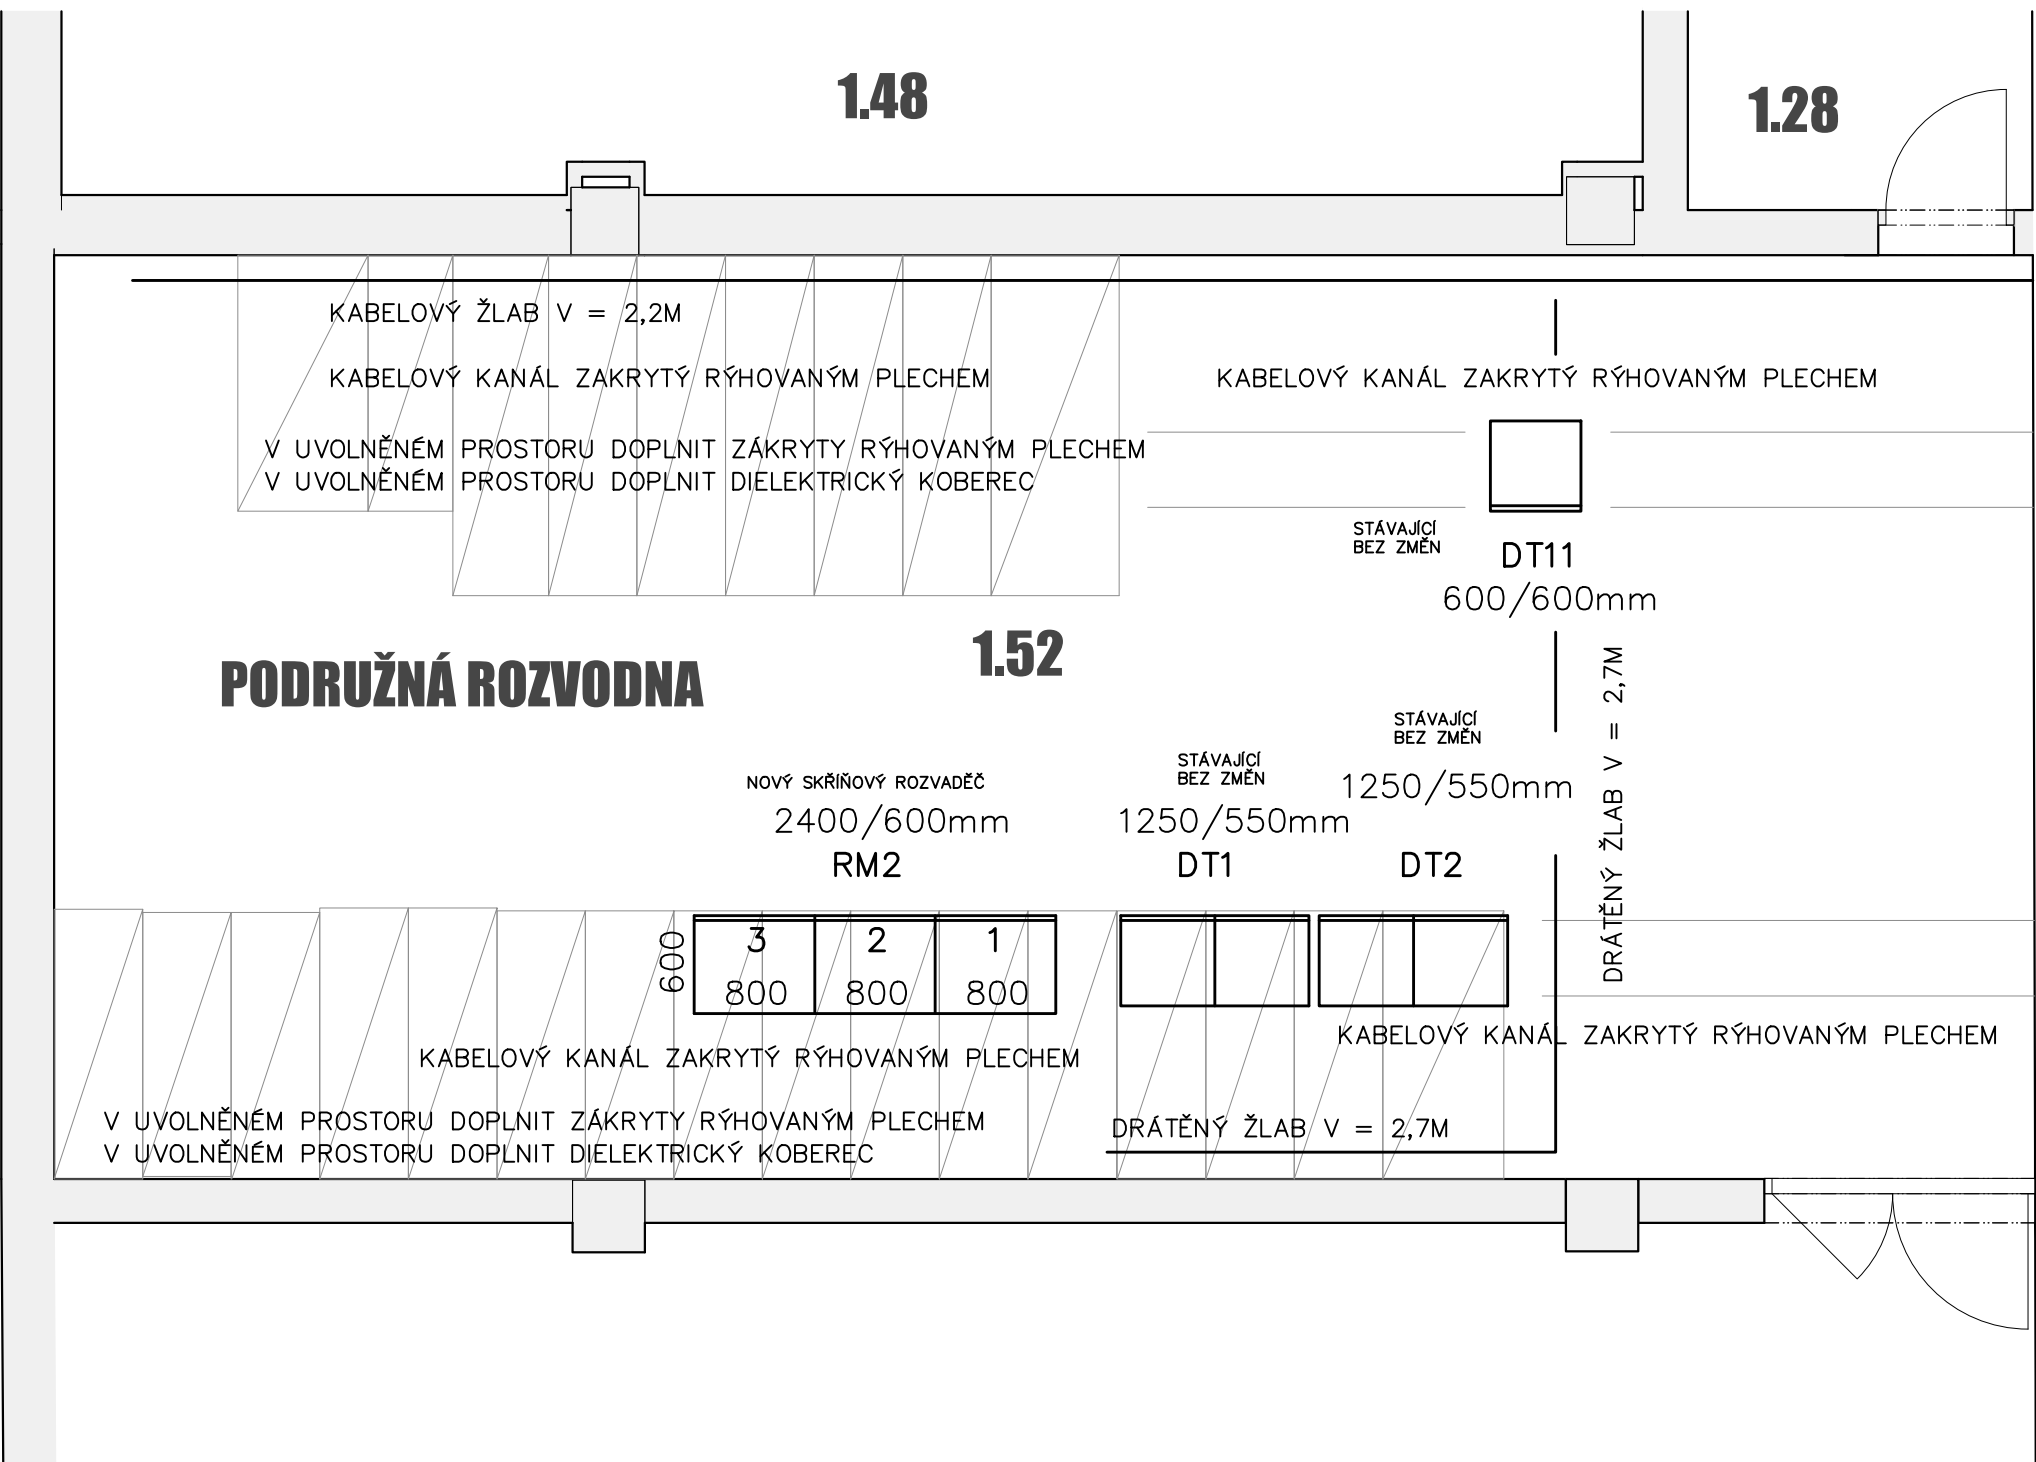
NAVRŽENÝ STAV

POZNÁMKA – PRŮBĚH REKONSTRUKCE, HLAVNÍ ČÁSTI :

- 1) OZNAČENÍ A ODPOJENÍ PŘÍSLUŠNÉ KABELÁŽE, DEMONTÁŽ ROZVADĚČE RM2 ( 8 POLÍ )
- 2) DEMONTÁŽ STÁVAJÍCÍCH ROZVADĚČŮ R–MaR, RU1
- 3) DEMONTÁŽ NAPÁJECÍCH KABELŮ ROZVADĚČE RM2 ( VIZ.–EL03 ) Z RM1 ( ZTÍŽENÉ PODMÍNKY )

- 4) VYČISTĚNÍ KABELOVÝCH KANÁLŮ V PODRUŽNÉ ROZVODNĚ
- 5) EKOLOGICKÁ LIKVIDACE DEMONTOVANÉHO MATERIÁLU
- 6) MONTÁŽ NOVÝCH NAPÁJECÍCH KABELŮ ROZVADĚČE RM2 ( VIZ.–EL03 ) Z RM1  
ÚPRAVA A DOPLNĚNÍ STÁVAJÍCÍ TRASY KONZOLAMI, PŘÍCHYTKAMI, ATD.

- 7) OSAZENÍ NOVÉHO ROZVADĚČE RM2 ( 3 POLE, VIZ. TĚŽ EL01 )
- 8) ZPĚTNÉ PŘIPOJENÍ ( ODPOJENÉ ) KABELÁŽE DO NOVÉHO ROZVADĚČE RM2  
V PŘÍPADĚ POŠKOZENÍ STÁV. KABELÁŽE ŘEŠIT FORMOU SPOJEK V KANÁLE ( ZÁPIS )

- 9) PŘETAŽENÍ STÁVAJÍCÍCH NAPÁJECÍCH KABELŮ PRO ZÁSUVKOVÉ SKŘÍŇE ZS14, ZS15, ZS16  
ZE STÁVAJÍCÍHO ROZVADĚČE DT2 DO NOVÉHO ROZVADĚČE RM2 ( 3. POLE )
- 10) DOPLNĚNÍ ZAKRYTOVÁNÍ RÝHOVANÝM PLECHEM KABELOVÝCH KANÁLŮ V PODRUŽNÉ ROZVODNĚ

- 11) POLOŽENÍ NOVÉHO DIELEKTRICKÉHO KOBERCE V PODRUŽNÉ ROZVODNĚ
- 12) ZPRACOVÁNÍ PD SKUTEČNÉHO STAVU
- 13) VÝCHOZÍ REVIZE PROVEDENÝCH MONTÁŽÍ
